MAURRUDLØKKA 60

# FAMILIEIDYLL PÅ TRANBY

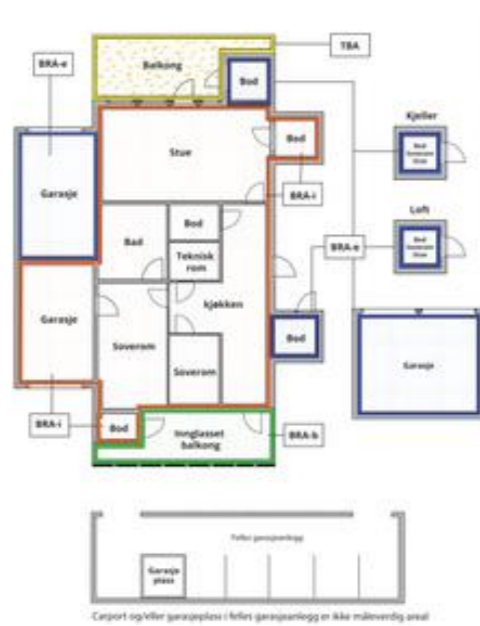
$$BRA = BRA-i + BRA-e + BRA-b$$

Bruksarealet for bygningen er bruttoarealet minus arealet som opptas av yttervegger.

- Internt bruksareal (BRA-i)**: Arealet innenfor boenheten(e)
- Eksternt bruksareal (BRA-e)**: Arealet av alle rom utenfor boenheten(e) og som tilhører denne, slik som for eksempel boder
- Innglasset balkong stiv (BRA-b)**: Arealet av innglasset balkong, veranda eller altan når denne er tilknyttet boenheten(e)
- Terrasse- og balkongareal (TBA)**: Arealet av terrasser, åpne balkonger og åpen altan tilknyttet boenheten(e)
- Gulvareal (GUA)**: Er sum av BRA (bruksareal) og ALH (areal med lav takhøyde).  
Arealet med lav takhøyde (ALH) er ikke måleverdig areal, som skyldes skråtak og lav himlingshøyde.  
GUA kan opplyses i markedsføring der det er aktuelt for den konkrete boligen og kun sammen med BRA-i, for eksempel der gulvflaten har en verdi og har funksjon ved møblering og bruk av rommene. Ikke innredet areal som kaldloft, måles og oppgis normalt ikke.
