# PROAKTIV

Enebolig med  
muligheter og  
stor tomt.

HASSELVEGEN 10

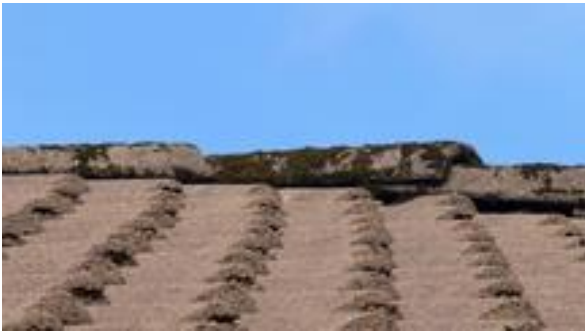
Taket er tekket med betongtakstein og besiktiget fra bakkenivå. Siden taket (takkonstruksjon, taktekking og skorstein) kun er observert fra bakkenivå, er vurderingen begrenset av dette. Det er ikke sikkerhetsmessig forsvarlig å bevege seg ut på taket eller observere fra stige. Selv om det ikke er avdekket skader under befaringen, betyr ikke dette at det ikke foreligger skader som en besiktigelse på taket kan avdekke. Vær oppmerksom på denne risikoen. En undersøkelse av taket kan utføres av en fagperson under tilstrekkelige sikkerhetsforhold.

- Det registreres mosegroing på taktekking. Dette kan over tid holde på fukt og øke slitasjen. Dette reduserer levetiden på tekkingen.
- Mer enn halvparten av forventet levetid er passert for taktekking og undertak, noe som medfører økt risiko for slitasje og utettheter over tid.

- Mosegroing kan holde på fukt og øke slitasjen, noe som over tid kan redusere levetiden på tekkingen. Fjerning av mose anbefales som et vedlikeholdstiltak.
- Økt alder gir høyere risiko for utettheter. Overvåk tilstanden jevnlig. For å få tilstandsgrad 0 eller 1 må tekkingen skiftes ut, men tidspunktet for når dette er nødvendig er vanskelig å si noe om.

Det registreres mosegroing på taktekking. Dette kan over tid holde på fukt og øke slitasjen. Dette reduserer levetiden på tekkingen. Mer enn halvparten av forventet levetid er passert for taktekking og undertak, noe som medfører økt risiko for slitasje og utettheter over tid.

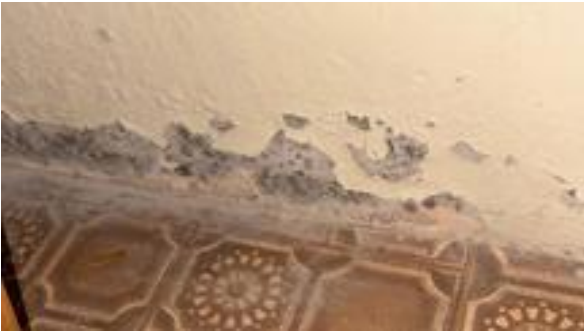
- Vurdering av avvik:**
- Det er gjennom hulltaking påvist høyt fuktnivå inne i innforet vegg, men ikke påvist fuktskader i dette området.
  - Det er påvist indikasjoner på noe fuktgjennomtrenging inn i kjellermur.

- Konsekvens/tiltak**
- Høy luftfuktighet kan over tid føre til muggvekst eller sverting av materialer. Samtidig kan materialer og konstruksjoner bli ødelagt.
  - Det påviste fuktnivå gir grunn til å overvåke konstruksjonen jevnlig for å se utvikling over tid, og eventuelt foreta tiltak for å unngå fuktskader.
  - Fuktgjennomtrenging i kjellermur kan føre til oppfukting av vegger, med risiko for fuktskader, mugg og dårlig inneklima.
  - Det anbefales å avdekke årsak til fuktinntrenging og iverksette tiltak, som forbedret drenering, tetting eller fuktsikring av muren.
  - Det påviste fuktnivå gir grunn til å overvåke konstruksjonen jevnlig for å se utvikling over tid, og eventuelt foreta tiltak for å unngå fuktskader.

**Innvendig > Rom under terreng (kjeller, underetasje, sokkeletasje)** [Gå til side](#)  
Det er gjennom hulltaking påvist høyt fuktnivå inne i innforet vegg, men ikke påvist fuktskader i dette området.  
Det er påvist indikasjoner på noe fuktgjennomtrenging inn i kjellermur.

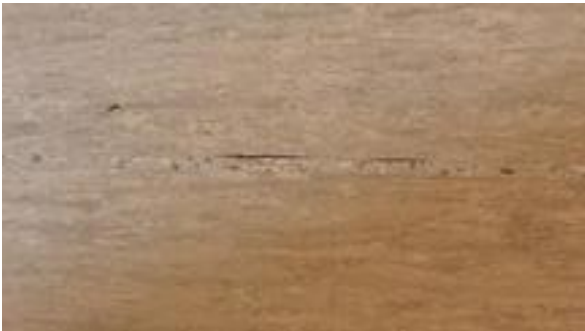
- Vurdering av avvik:**
- Det er påvist avvik i fallforhold til sluk i forhold til krav i forskrift på befaringstidspunktet. Gulv har fall mot sluk, men dette er mindre enn referansenivå. (1:100)
  - Det registreres skader/hull i belegg. Forholdet kan medføre økt risiko for fuktinntrengning til underliggende konstruksjon.

- Konsekvens/tiltak**
- Til tross for avviket i fall/høydeforskjell til sluk, vil gulvet fortsatt kunne lede vann mot sluket, men med redusert effektivitet. Dette kan potensielt øke risikoen for vannansamling i enkelte områder av badet.
  - Det anbefales å reparere skadet belegg for å sikre tett overflate. Sprekker i et vinylbelegg kan føre til at vann trekker ned i gulvkonstruksjonen med påfølgende fukt/råteskader.

**Våtrom > 1. Etasje > Bad > Overflater gulv** [Gå til side](#)  
Det er påvist avvik i fallforhold til sluk i forhold til krav i forskrift på befaringstidspunktet. Gulv har fall mot sluk, men dette er mindre enn referansenivå. (1:100)  
Det registreres skader/hull i beleg. Forholdet kan medføre økt risiko for fuktinntrengning til underliggende konstruksjon.

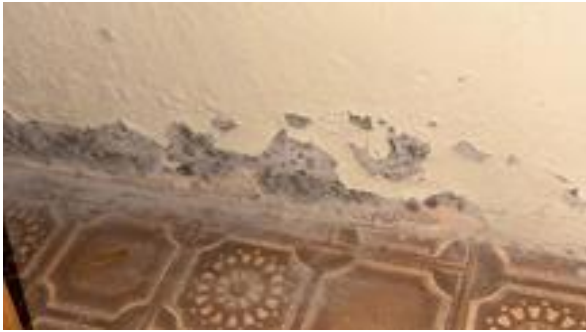
- Eldre fuksikring og drenering kan ha redusert funksjonsevne og økt risiko for svikt. Dette kan føre til fuktinntrengning, fukskader på konstruksjonen og dårlig inneklima over tid.
- Det anbefales å følge med på tilstanden og vurdere behov for oppgradering eller utskifting. Ved tegn til svikt bør drenering og fuksikring fornyes for å sikre tilfredsstillende funksjon i henhold til dagens krav.
- Avflassing og utfelling kan indikere fuktpåvirkning i konstruksjonen, med risiko for videre nedbrytning av overflater og materialer.
- Det anbefales å iverksette tiltak for å redusere fuktbelastningen, samt reparere skadede overflater ved behov.
- Det anbefales å utføre nærmere undersøkelser.

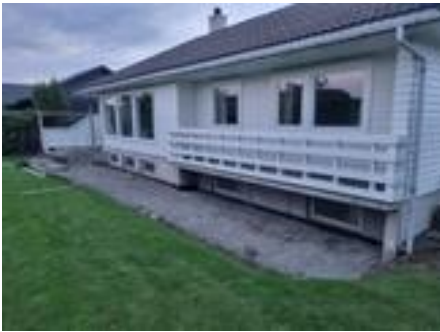
- Dårlig fall kan føre til vannansamlinger mot grunnmuren, med økt risiko for fuktinntrenging og skader på konstruksjonen.
- Det anbefales å etablere tilfredsstillende fall bort fra bygningen og sikre god bortledning av vann fra grunnmuren.

**Tomteforhold > Terrengforhold** [Gå til side](#)  
Det er ikke tilstrekkelig fall ut fra grunnmuren og dermed muligheter for vannansamlinger ved muren. Flatt terreng rundt huset gjør at regnvann og smeltevann ikke ledes bort, noe som gir økt fuktbelastning på grunnmur og drenering.
