# PROAKTIV

RABBENVEIEN 58

# NØKKEL- INFORMASJON

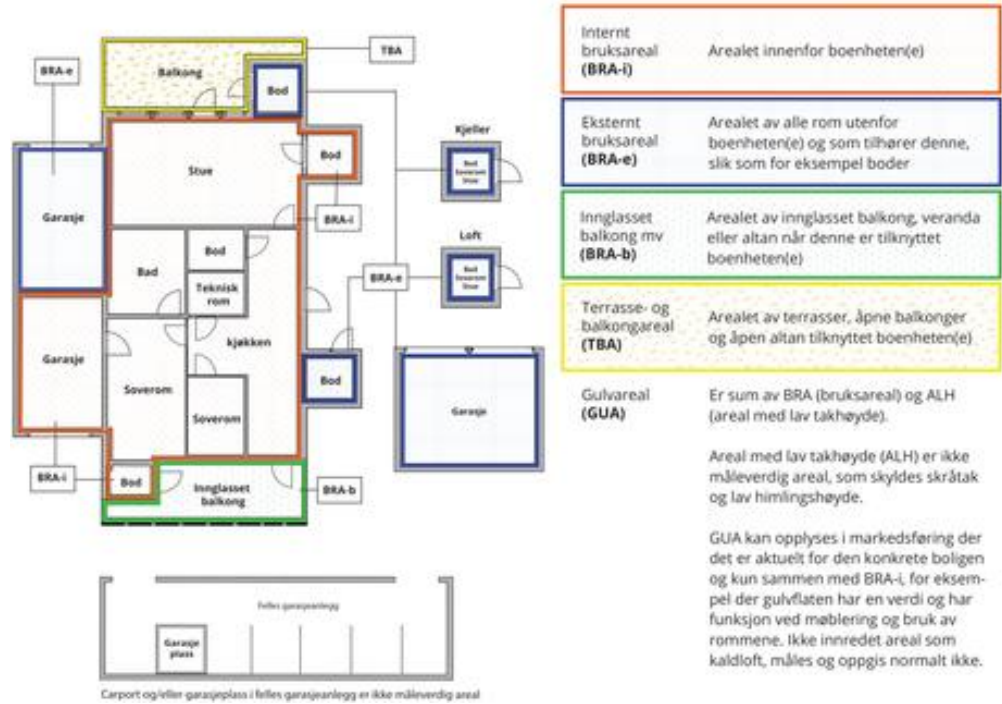
**BRA = BRA-i + BRA-e + BRA-b**

Bruksarealet for bygningen er bruttoarealet minus arealet som opptas av yttervegger.
