# PROAKTIV

GAMLE RINGERIKSVEI 37

## TRANBY

Enebolig med moderniseringsbehov i landlig og likevel sentralt område. Store uteplasser med mye sol og åpen utsikt. 3 garasjer. 1,4 måls tomt.

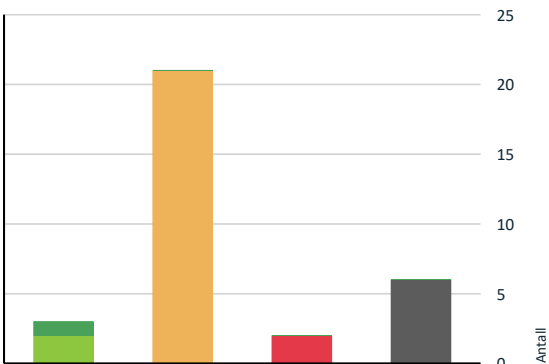
### Fordeling av tilstandsgrader

- TG0: Ingen avvik
- TG1: Mindre eller moderate avvik
- TG2: Avvik som kan kreve tiltak
- TG3: Store eller alvorlige avvik
- TG IU: Konstruksjoner som ikke er undersøkt

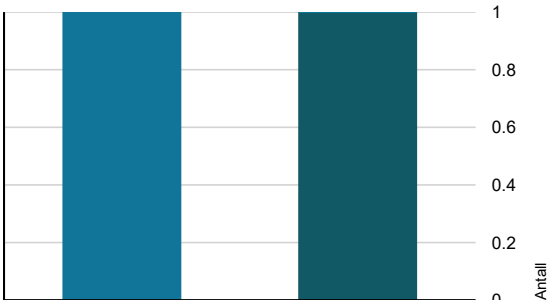
### Anslag på utbedringskostnad

- Tiltak under kr 20 000
- Tiltak mellom kr 20 000 – 100 000
- Tiltak mellom kr 100 000 – 200 000
- Tiltak mellom kr 200 000 – 500 000
- Tiltak over kr 500 000

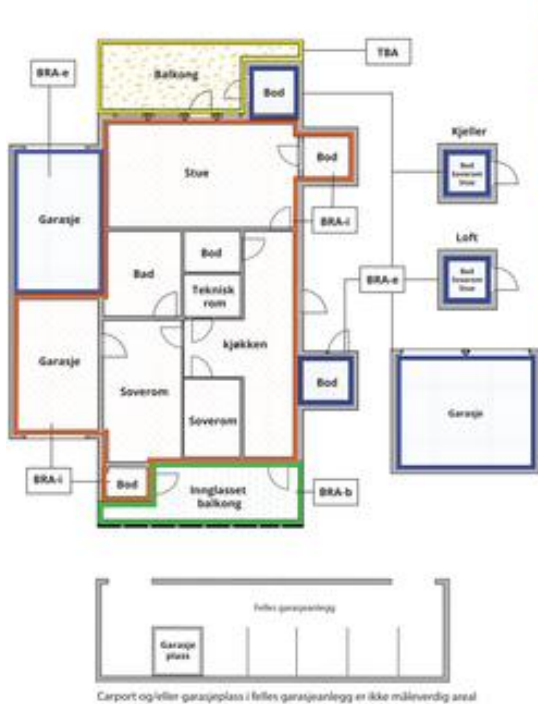
**BRA = BRA-i + BRA-e + BRA-b**

Bruksarealet for bygningen er bruttoarealet minus arealet som opptas av yttervegger.
