STUBBANVEGEN 56

## STUBBAN

**Adresse:** Stubbanvegen 56, 7036 TRONDHEIM

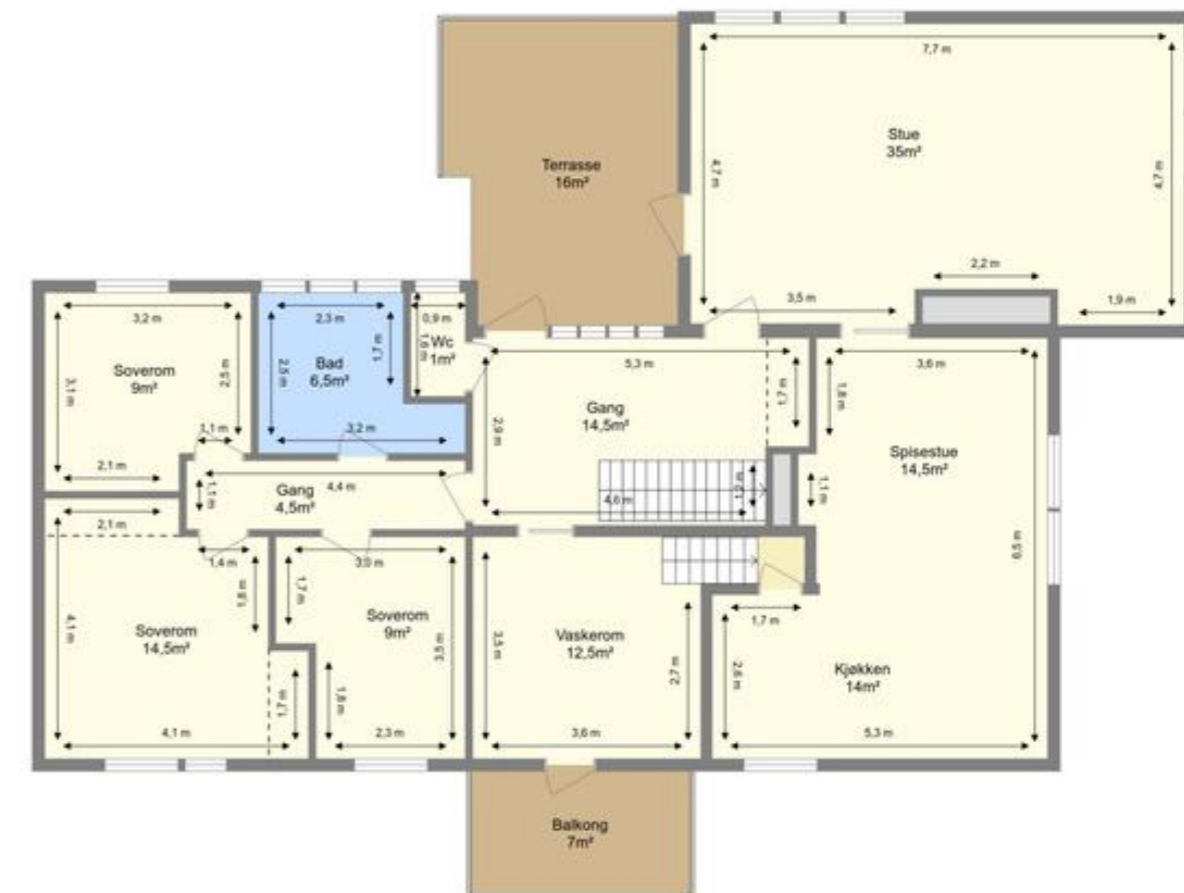
### 1. Etasje

Bruksarealet inkluderer innvendige vegger og er større enn summen av rommenes gulvareal.  
Planskissen er en illustrasjon over rominndelingen, og er ikke i målestokk. Mindre avvik kan forekomme.

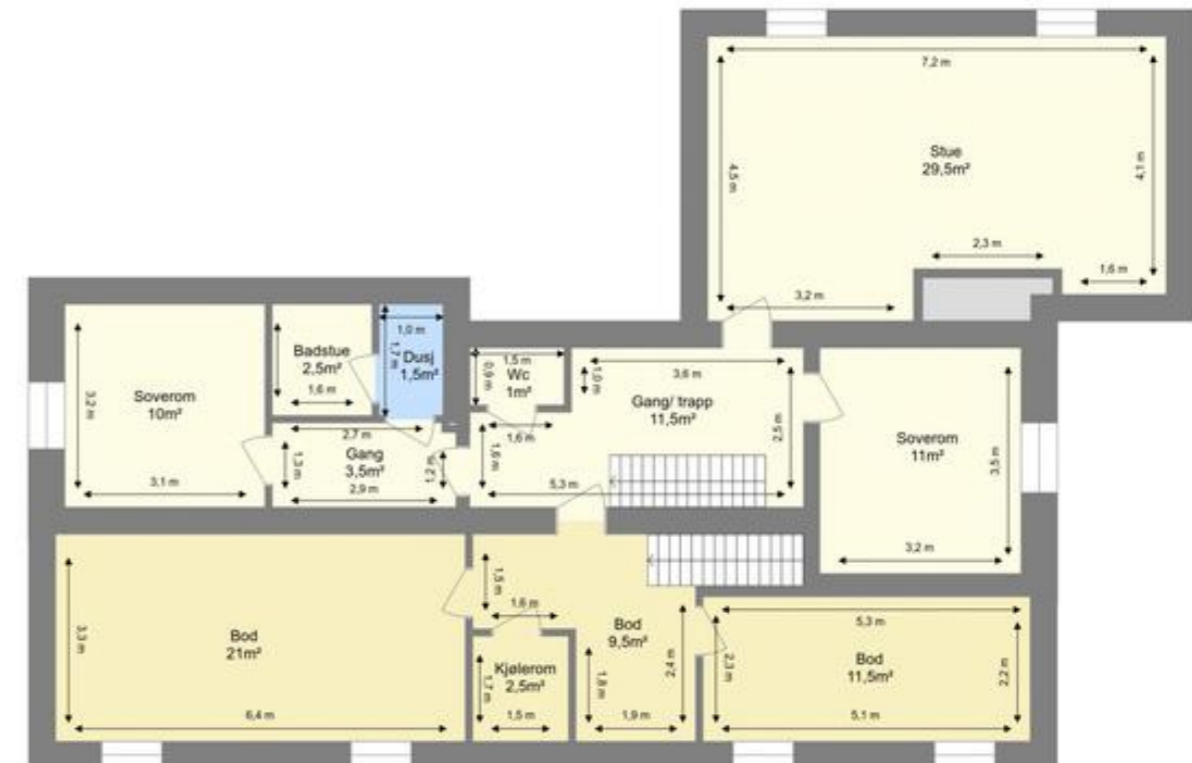
**Stubbanvegen 56**  
Kjeller

Bruksarealet inkluderer innvendige vegger og er større enn summen av rommenes gulvareal.  
Planskissen er en illustrasjon over rominndelingen, og er ikke i målestokk. Mindre avvik kan forekomme.
