Rekkehus
over fire plan
i hagebyen

ROALD AMUNDSSENS VEI 19

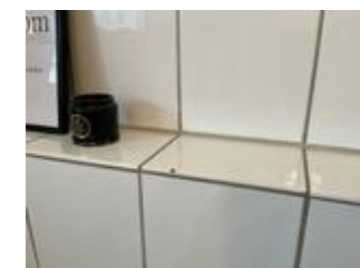
UNDERETASJE > BAD (7,5 M²)

- Det er påvist at høydeforskjell fra topp slukrist til gulv/synlig topp membran ved dørterskel er mindre enn 25 mm.
- Det er påvist avvik i fallforhold til sluk i forhold til krav i forskrift på byggetidspunktet.

- Fuktmerker på overflater grunnet sannsynligvis manglende behandling av mikrosement på flis, hvor fukt blir "innestengt" mellom membran og deler av overflatene som er behandlet.
- Bom i overgang mellom flis og mikrosement i dusjone. Noe oppsprekking.

- Vær oppmerksom ved bruk. For å få tilstandsgrad 0 eller 1 må gulvet bygges om, for å få riktig fall til sluk. Det vil imidlertid sjelden være økonomisk rasjonelt som et enkeltstående tiltak. Ved en eventuell renovring, påse at våtrommet bygges med riktig fall til sluk.
- Mikrosegment må sannsynligvis fjernes i sin helhet dersom en skal lukke overflateavvik. Det anbefales å foreta full utbedring/oppgradering av badet i stedet for forsøk på utbedring av selve overflatesjiktet grunnet badets alder.

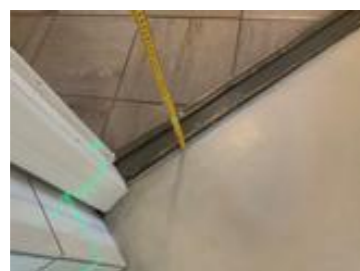
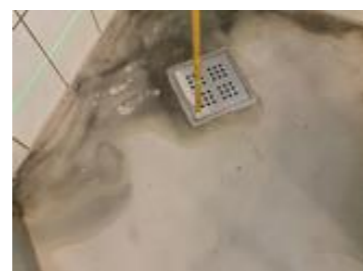
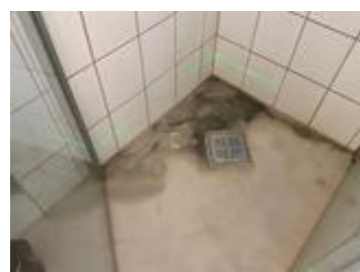
UNDERETASJE > BAD (7,5 M²)

- Overvåk tilstanden jevnlig. For å få tilstandsgrad 0 eller 1 må tettesjiktet skiftes ut, men tidspunktet for når dette er nødvendig er vanskelig å si noe om.
- Det anbefales å installere et dusjkabinett for å spare overflater for belastning med fritt vann, for noe lengre brukstid. Sluk bør kontrolleres jevnlig. For å oppnå bedre tilstandsgrad (TG 0/TG 1) må det påregnes oppgradering. Eldre membraner svekkes naturlig over tid, noe som kan medføre redusert tettefunksjon og øke risikoen for utettheter og fuktskader på sikt.
- Innhent dokumentasjon, hvis mulig.

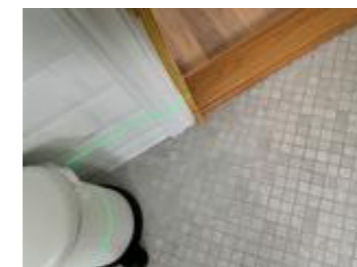
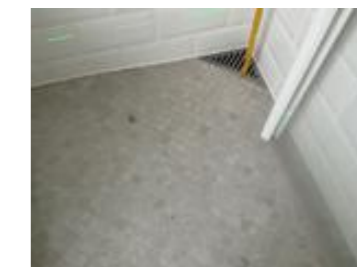
2. ETASJE > BAD (3,0 M²)

- Det er påvist andre avvik:
- Ukjent utførelse/dokumentasjon.

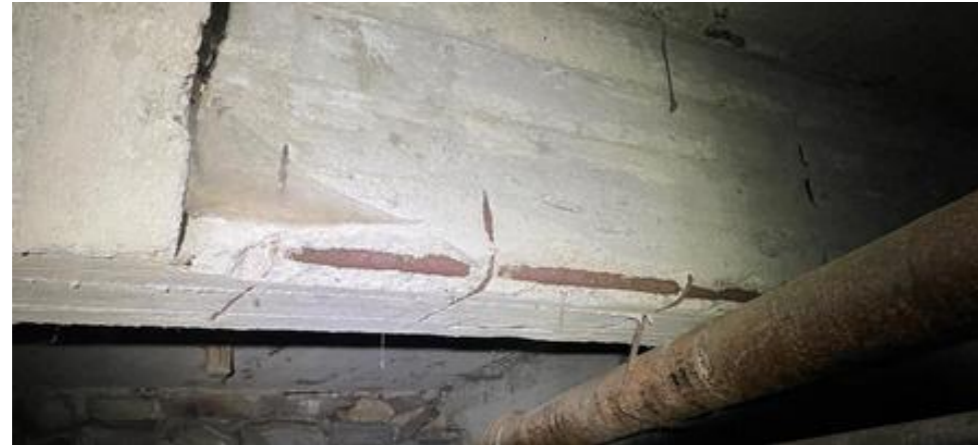
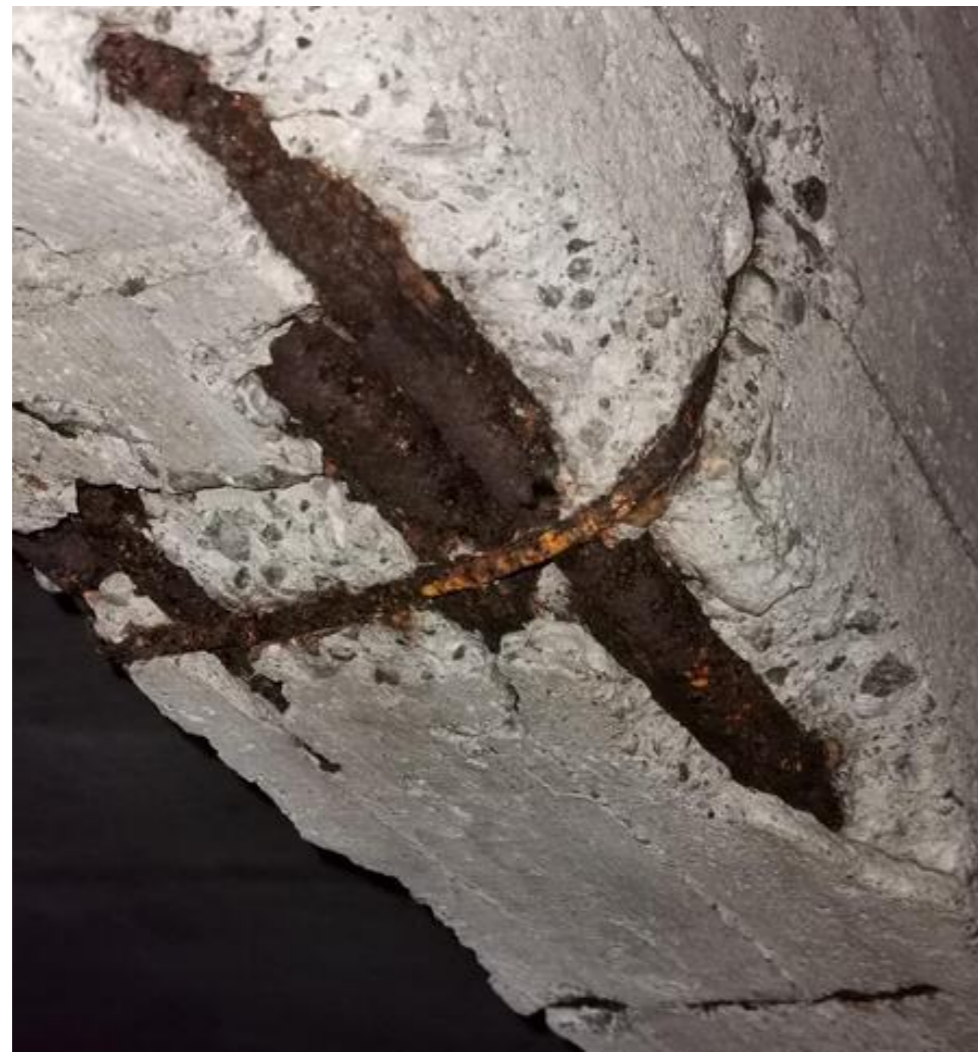
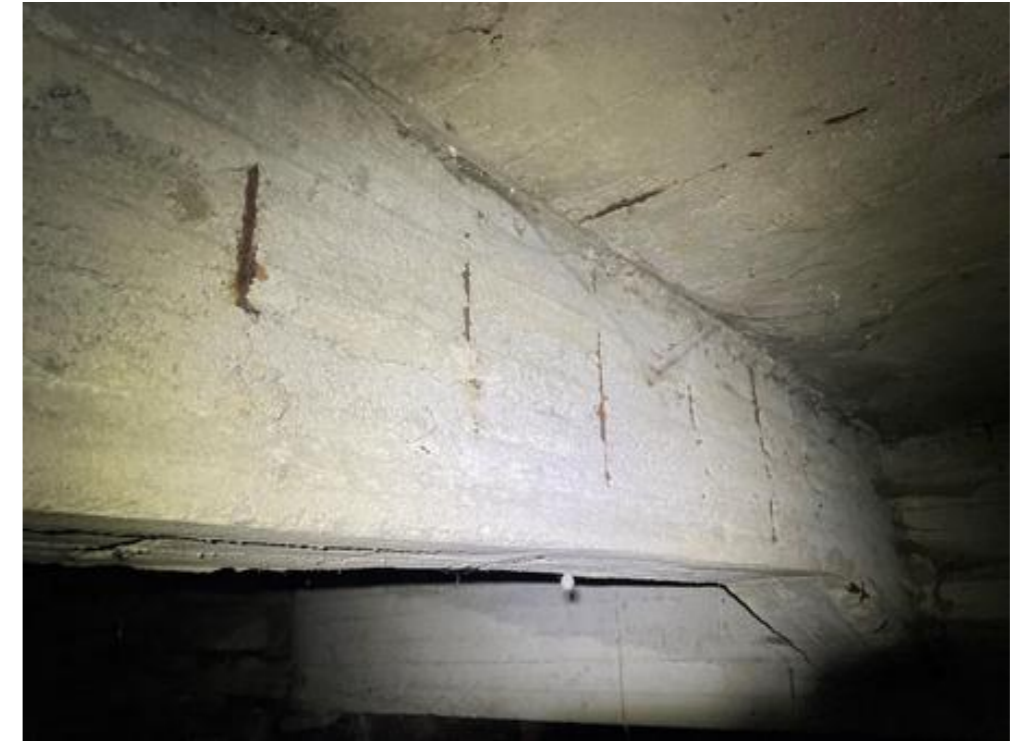
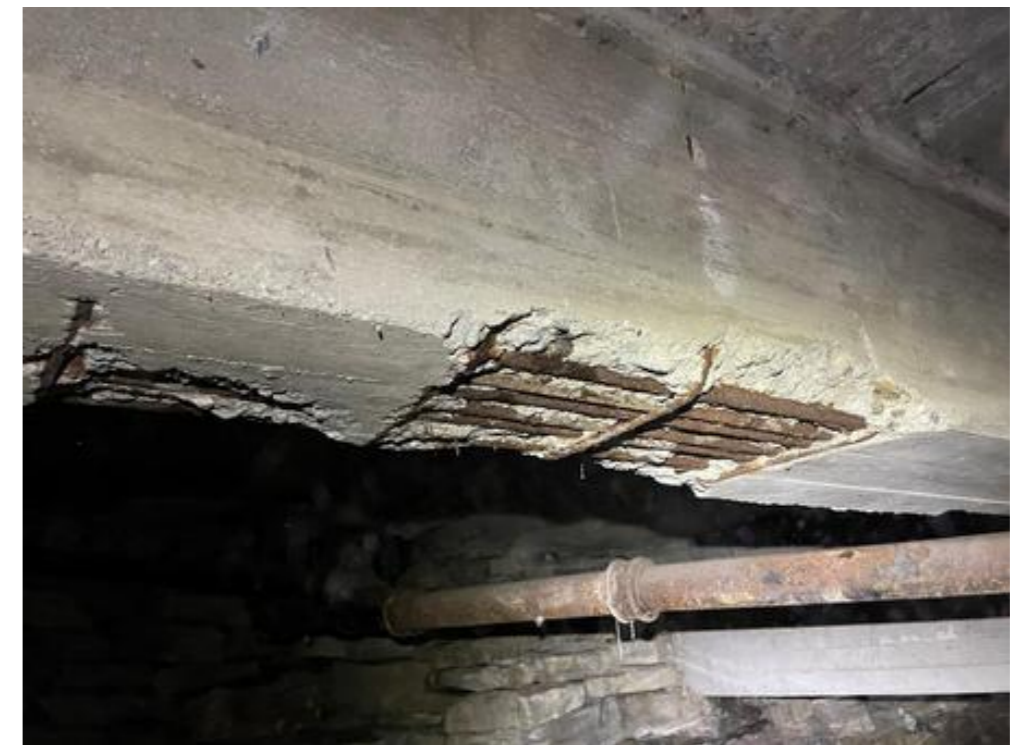
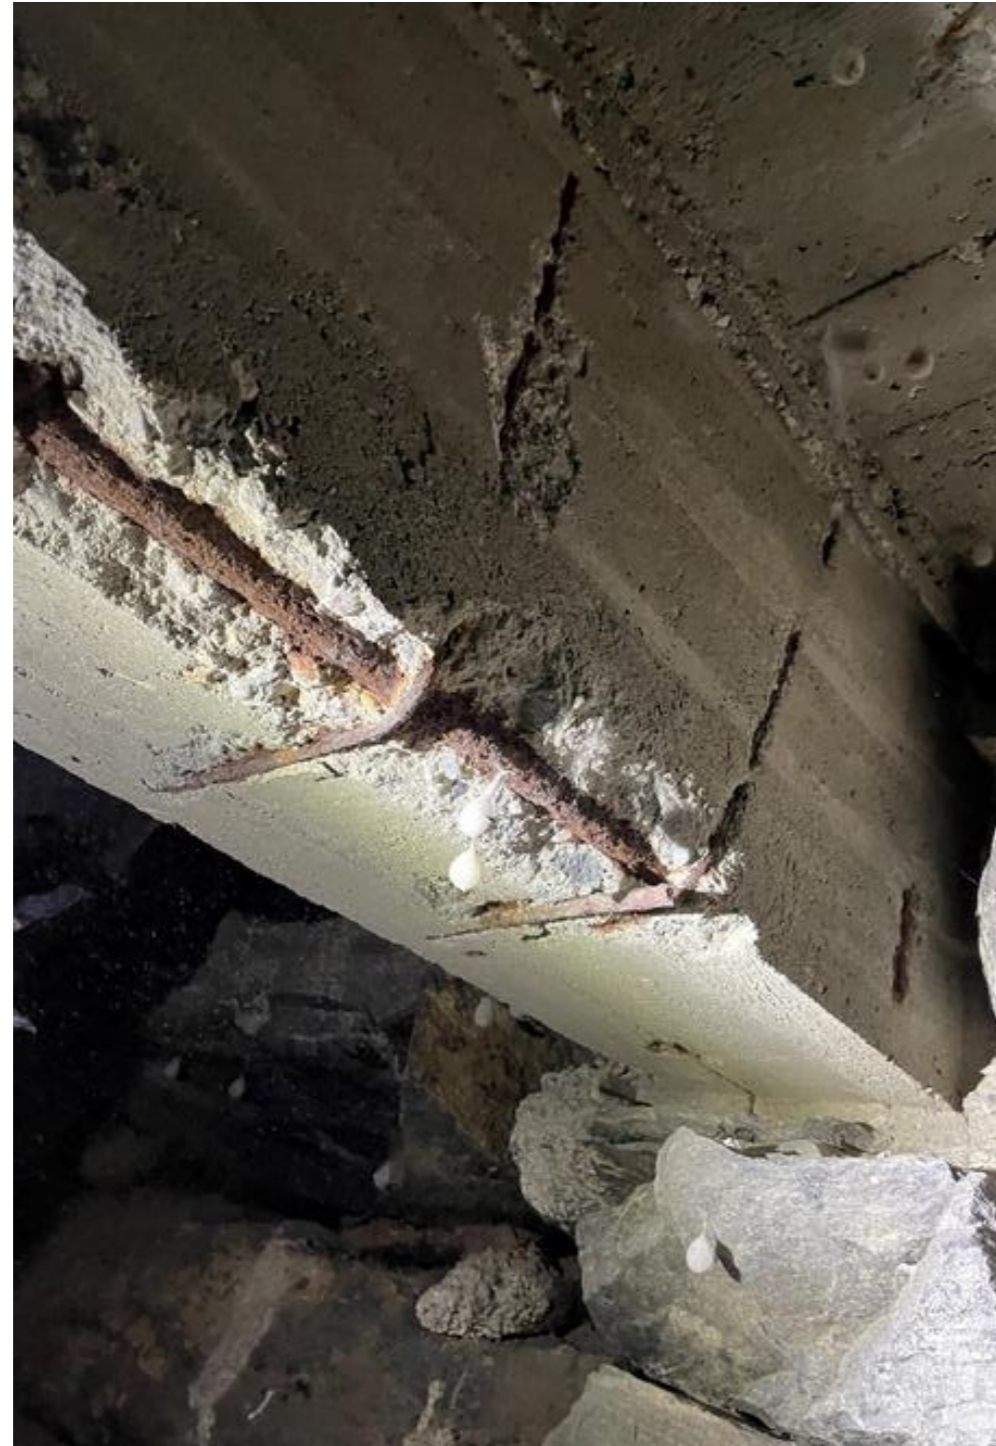
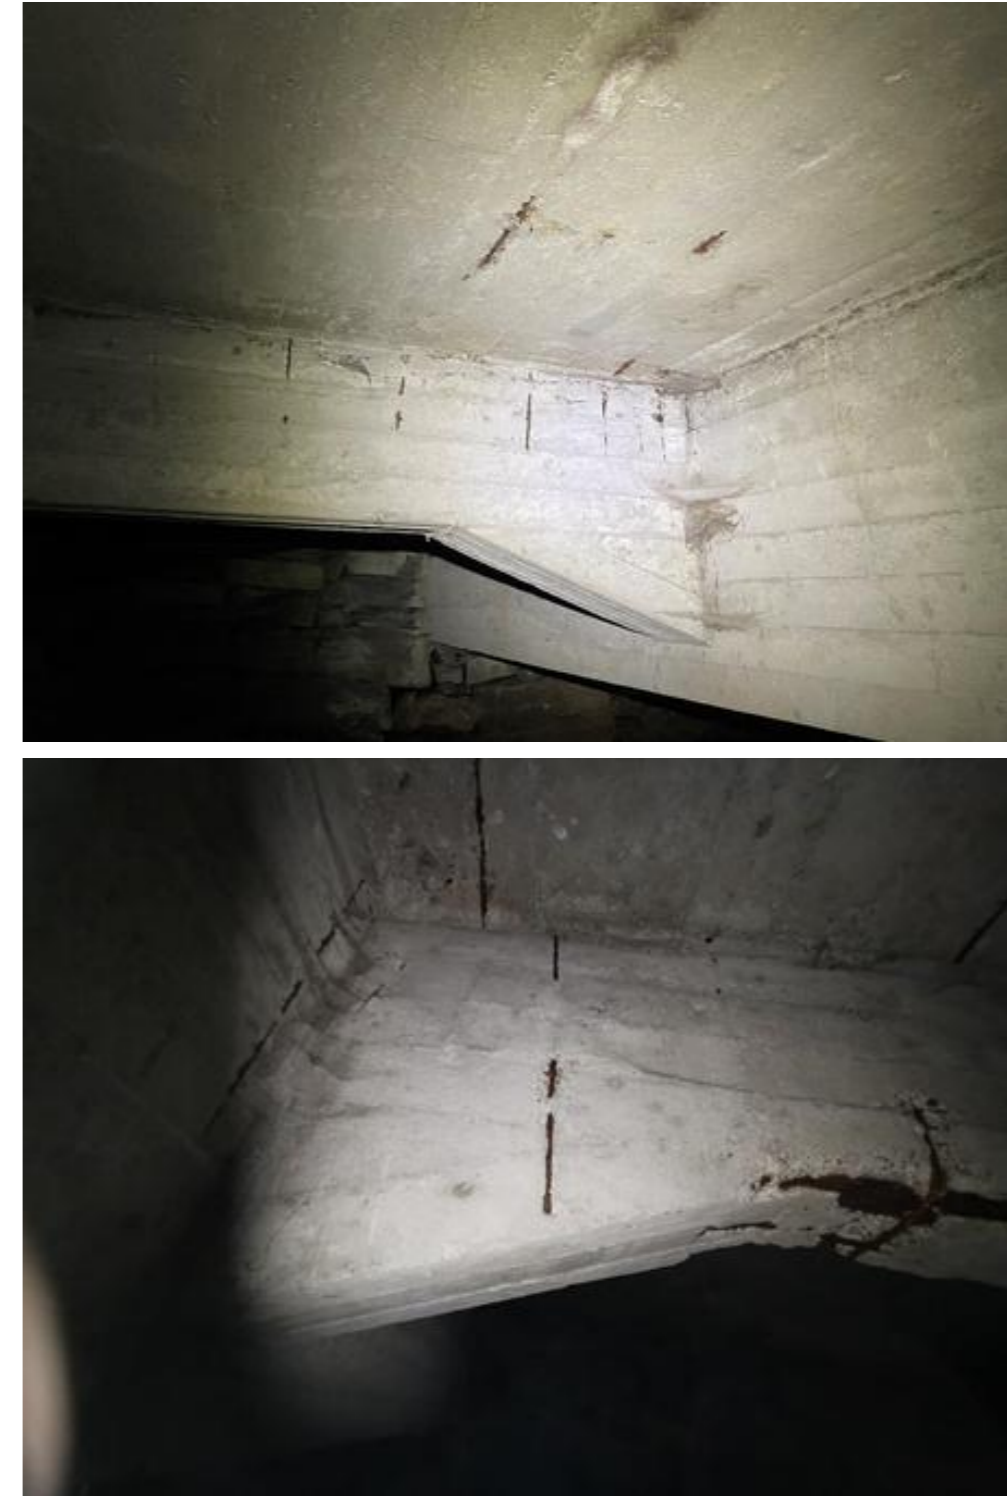
**2.2 Visuell tilstand**

Skadebildet under byggene er stort sett tilsvarende i hver seksjon vi fikk befart, med noen større skader stedvis. Hovedsakelig er det snakk om armeringskorrosjon og utsprengt betong som følge av for lite overdekning. Mange steder viser også ingen tegn til utsprengt betong, som indikerer at armeringen har vært eksponert siden byggetiden. Under følger en rekke eksempelbilder av typiske skader. Noen skader har mer korrosjon enn andre.

Det ble på befaringen ikke observert denne typen riss. Betongkonstruksjonene fremstår som tørre og har ikke visuelle tegn til å ha vært særlig fuktige. Det ble ikke observert begroing eller lignende.

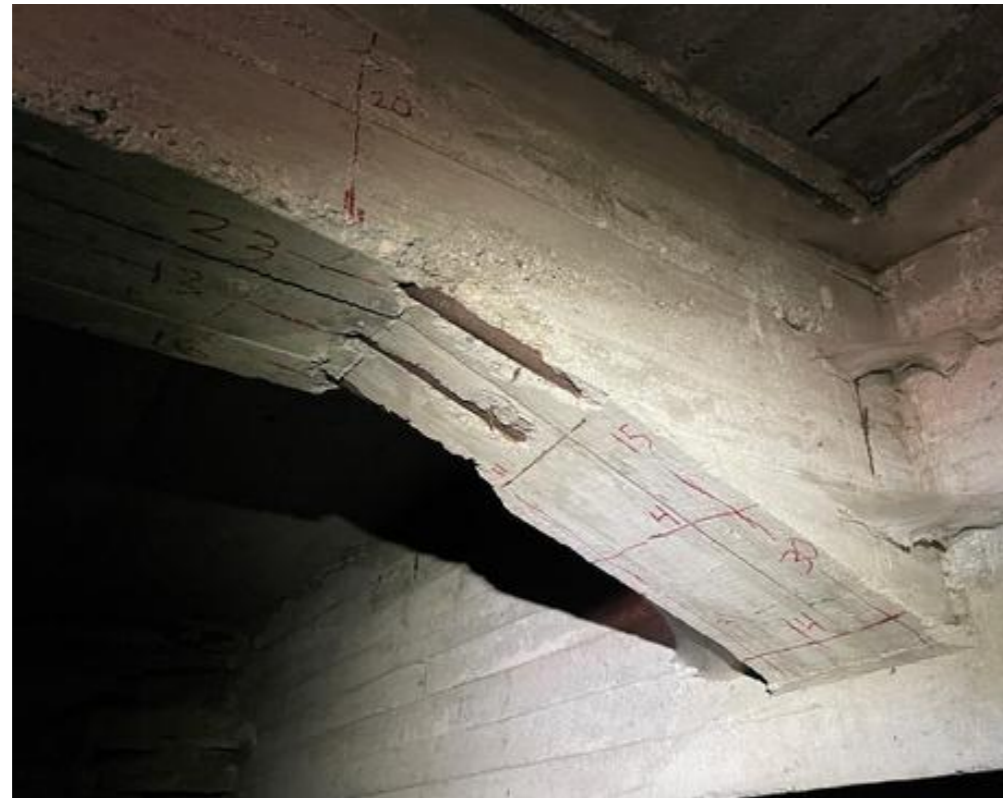
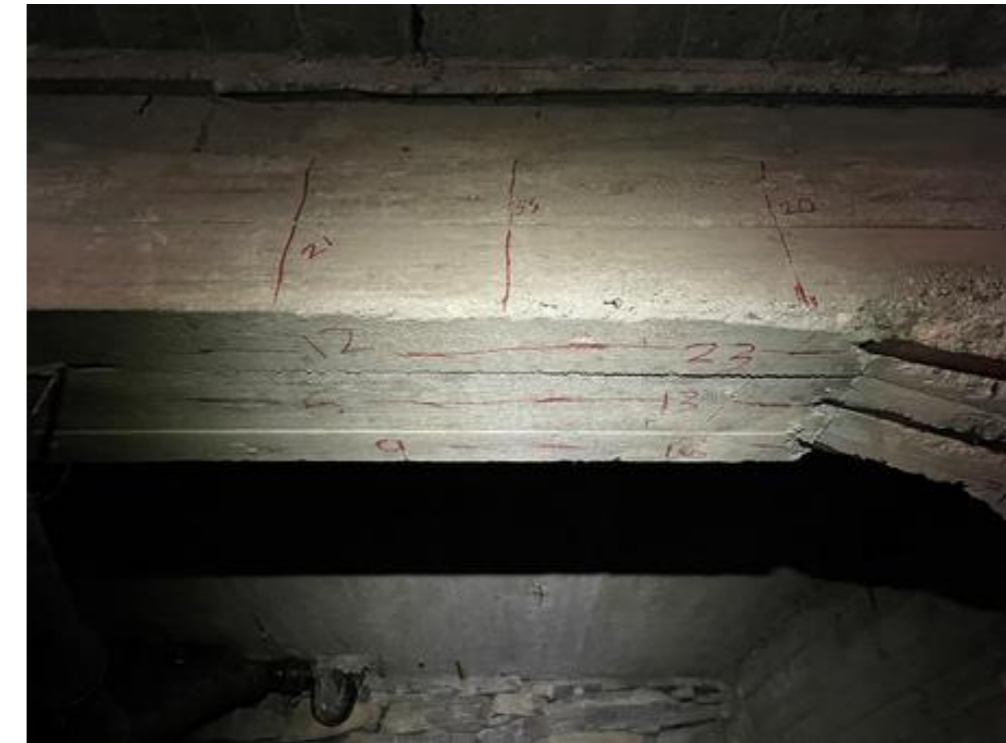
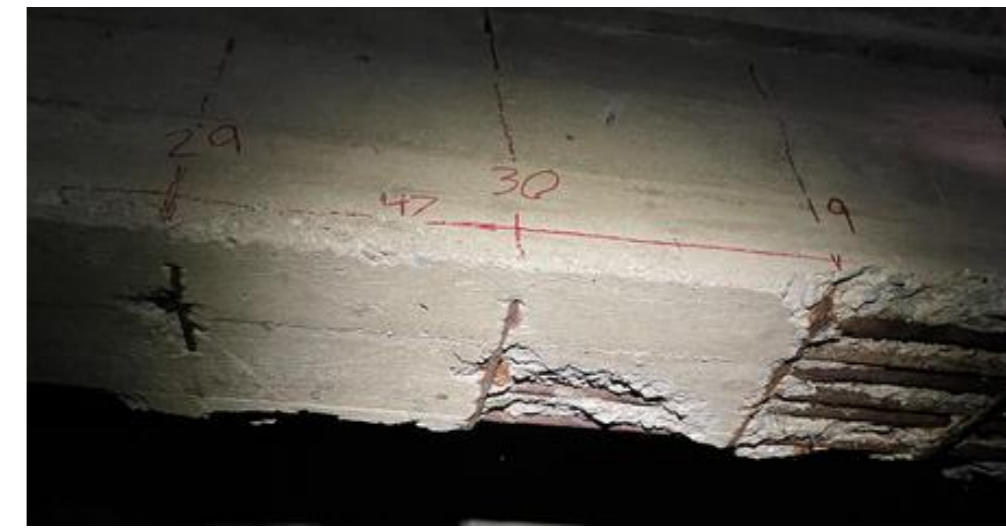
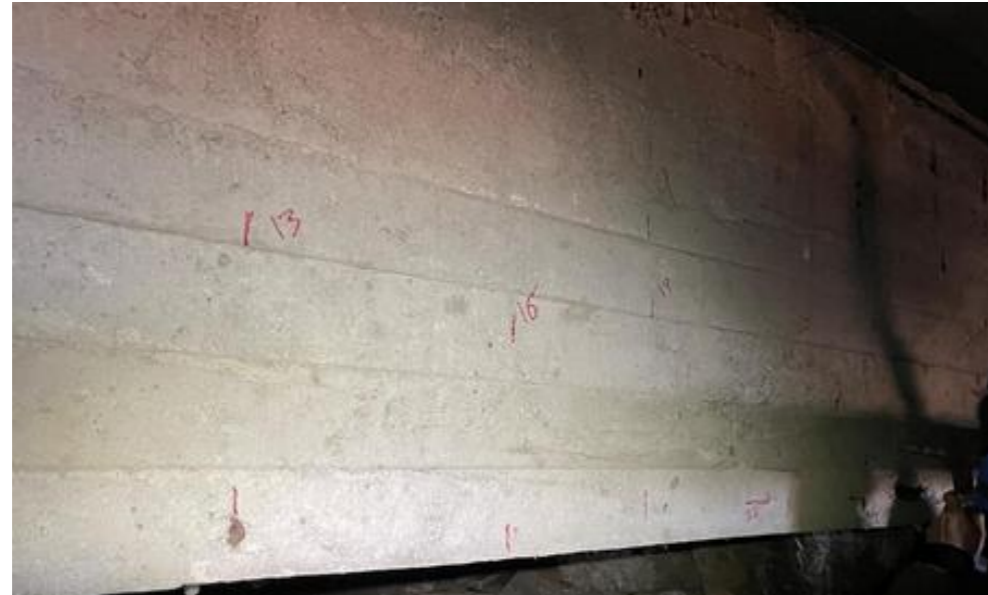
2.3 Overdekning

Overdekning er flere steder nærmere 0 mm, men er generelt veldig varierende. Følgende bilder viser resultater fra covermetermålingene, der armeringen er markert med tusj på betongen og overdekningsmåling er angitt i millimeter. Som vi ser på bildene, varierer overdekningen fra 0 mm til rundt 30 mm. Det finnes også eksempler på at overdekningen er målt til nesten 50 mm, men så ligger det aktuelle armeringsjernet i et hjørne og har for lav overdekning i den andre retningen og har dermed startet å korrodere.

For å ha noe å sammenligne med ville overdekningskravet iht. dagens standard med en dimensjonerende brukstid på 100 år vært 45 mm, men normal dimensjonerende brukstid er 50 år. En forenklet huskeregel er at hvis overdekningen dobles så blir brukstiden 4 ganger lengre.

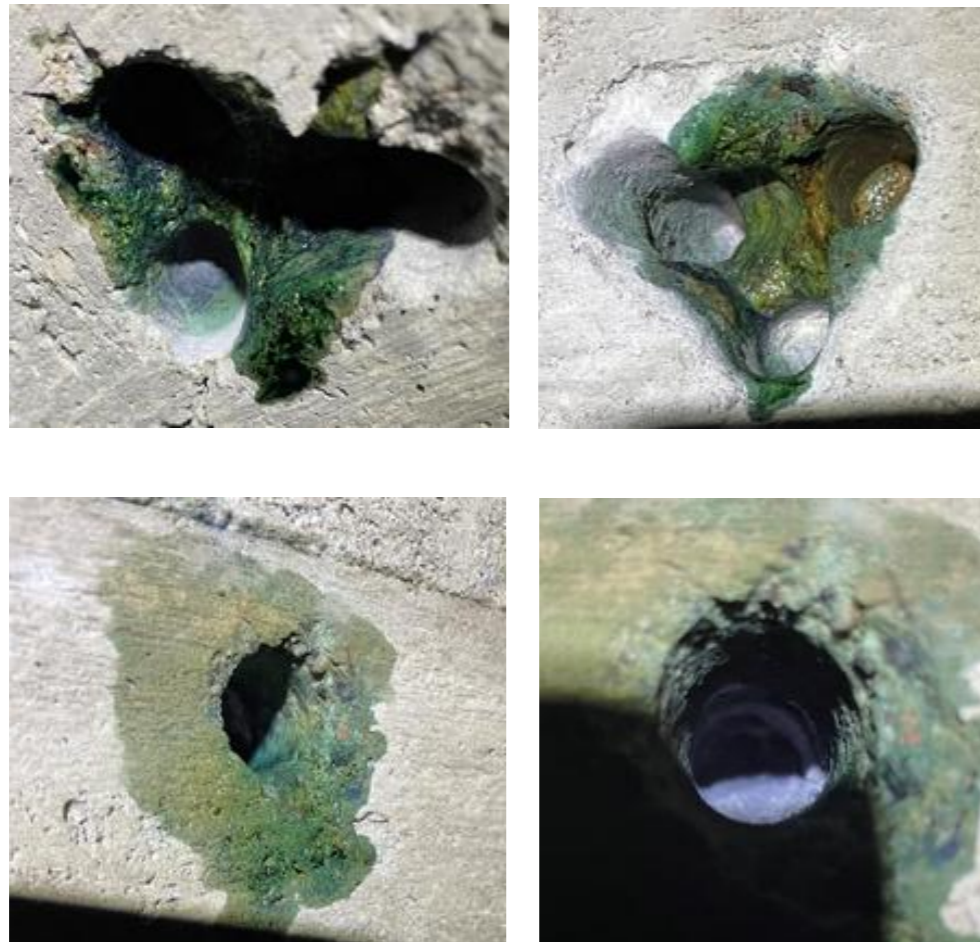
PH-indikator er benyttet tre steder for å måle karbonatiseringen. Som det fremgår av målingene er pH-verdien noe varierende. I dekket ser vi høy pH-verdi nesten helt ut til overflaten, mens for bjelken har prosessen gått noe lengre. Det er flere faktorer som spiller inn i hvor fort denne prosessen går, blant annet betongens porøsitet i det aktuelle området. Betong fra denne tidsepoken har typisk områder som er mer porøse.

Bildene under viser at pH-verdien varierer mellom 9 og 11, og et punkt har antydning til lavere enn 9.

Ved å spraye betongen med «regnbueindikator» kan man visuelt lese av hvilken pH-verdi betongen har og dermed hvor langt karbonatiseringen har kommet. Ved pH 9 eller lavere vil armeringen korrodere. Indikatoren gir et fargeutslag som følger:

pH 5	Oransje
pH 7	Gul
pH 9	Grønn
pH 11	Lilla
pH 13	Mørk lilla/blå

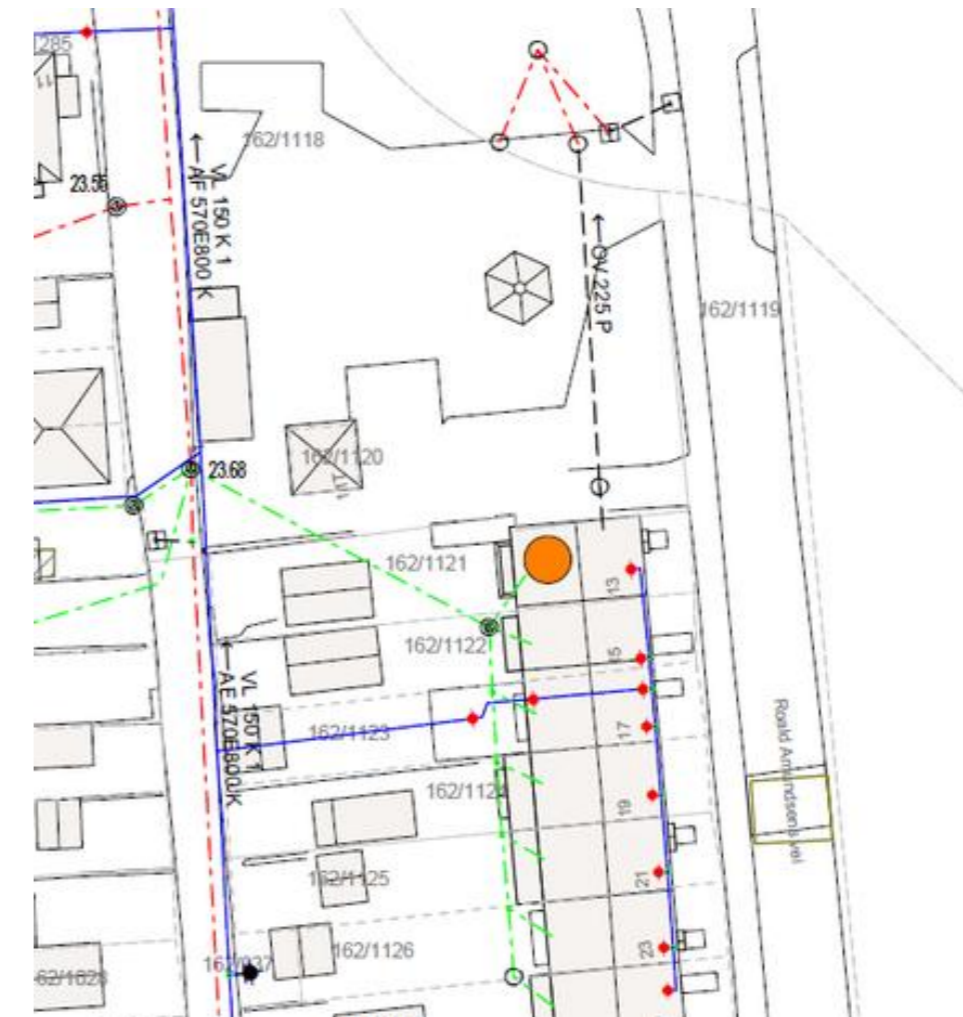
2.7 Vannstand og tilkomst

Tilkomsten i kulverten vanskeligjøres av vannstanden. Som det fremgår av kommunale VA-kart (se utklipp under) går spillvann og avløp til venstre ut i Sankt Olavs vei. Herfra kommer også vann inn i boligene. I tillegg til dette viser tegningen at det er etablert en rørledning på 225 mm for overvann fra kulverten og bort i kummen ved lekeplassen.

I forbindelse med ny gressmatte på Brann stadion rundt 2006 var det mye diskusjoner vedrørende grunnvannet i området. Det ble den gangen rapportert om at grunnvannspeilet var plassert 70 cm under gressmatten på stadion. Våre observasjoner i kulverten kombinert med disse opplysningene gir stor grunn til å tro at det vannet man ser i kulverten under byggene er grunnvannet i området.
