Flott enebolig  
over 2 plan

KRUSEBYVEIEN 74

Enebolig med stor terrasse, balkong og frittstående bod i veletablert og barnevennlig boligområde nær Vestby sentrum

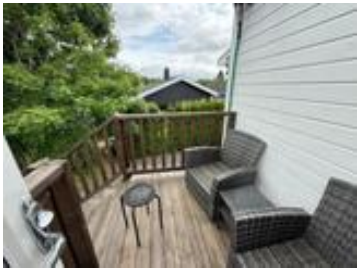
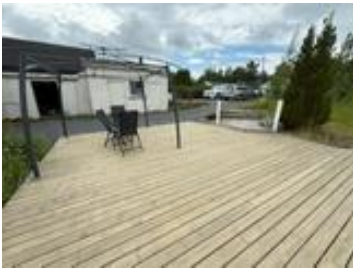
**Beskrivelse**  
Fra stuen er det utgang til balkong på ca 4m².  
I 1. etasje er det oppført terrasse på ca 53m².

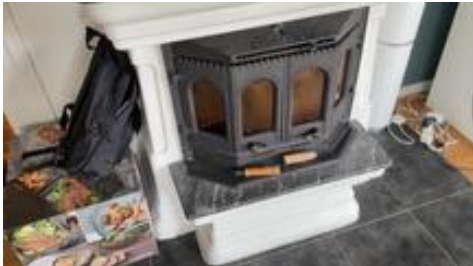
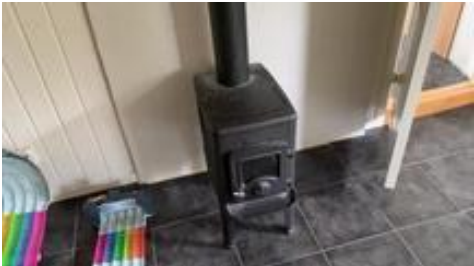
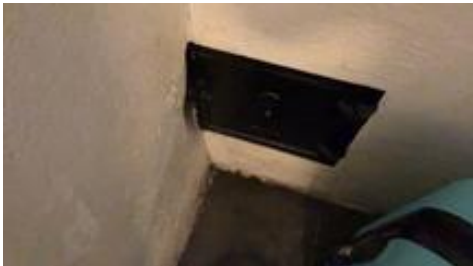
Boligen har mursteinspipe og peis med innsats i 1. etasje og vedovn i kjelleren. Det er ikke kjent når siste kontroll er foretatt. Det kommunale feiervesenet kan kontaktes for nærmere informasjon om tidligere kontroll og tilstand på pipe og ildsted.

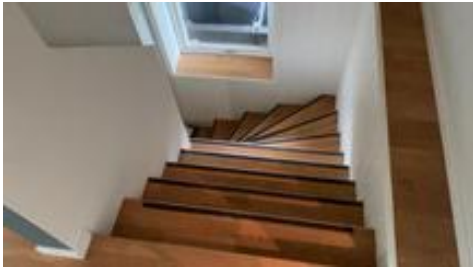
Boligen har malt tretrapp.
