Påkostet familiebolig på  
Vallerud/Rasta

HAUKEVEIEN 3A

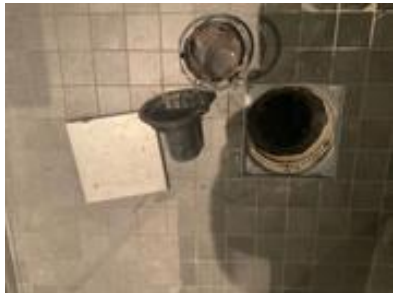
Det er plastsluk og banemembran med ukjent utførelse. Det er registrert en gummiert mansjett/membran i slukenes klemring, og jeg legger til grunn at det er en banmembran. Dette er ikke dokumentert.

Sluket i dusjsone

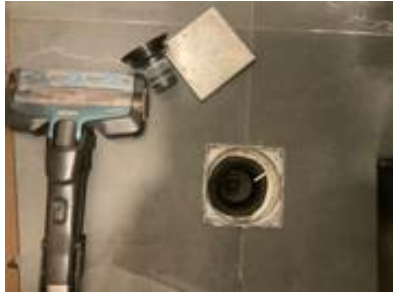
Sluket i teknisk rom

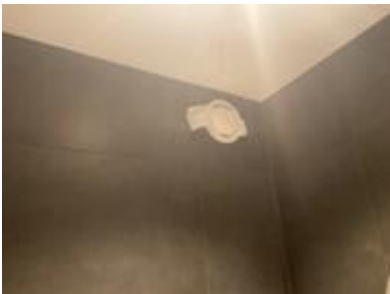
Avtrekk via ventil på veggen, tilknyttet ventilasjonsanlegget. Spalte mellom dørblad og terskel for tilluft.

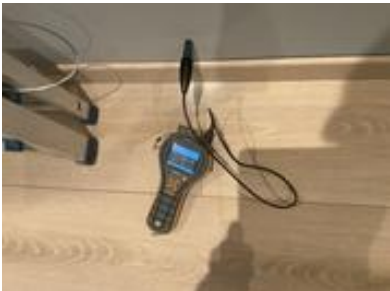
Måling av RH i hulrom viser akseptabelt nivå.

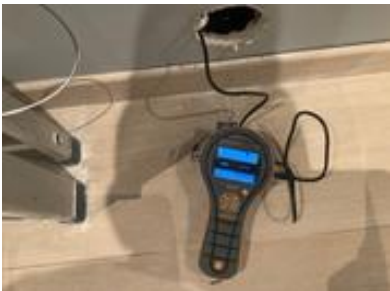
Måling med pigg i trevirke indikerer vektprosent i trevirke under 8%, som betyr at trevirket er tørt

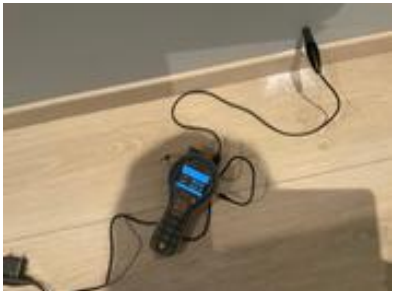
Måling av RH i hulrom viser akseptabelt nivå.

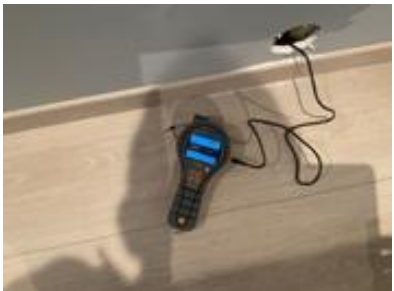
Måling med pigg i trevirke indikerer vektprosent i trevirke under 8%, som betyr at trevirket er tørt

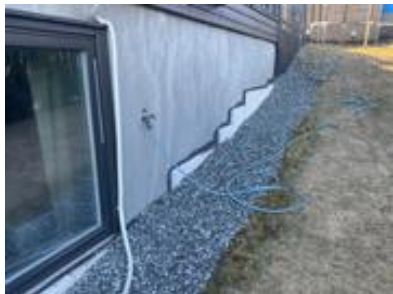
Før utbedring

Dagens eier har utbedret ufullstendig knotteplast med beslag og fugemasse på det meste av boligens langvegg. Det er fortsatt et område på hushjørnet og under terrassen som er noe ufullstendig(knasteplasten ikke ført helheltlig opp bak beslag). Risikoen for uønsket fukt bak knasteplasten vurderes å være redusert betraktelig med utbedringene gjennomført. Utførelsen vurderes ikke å være utført i henhold til leverandørens beskrivelser, men vurderes likevel å yte en funksjon.

For å lukke avviket helt, må siste del av knasteplasten føres opp bak beslaget. I ytterste konsekvens, kan det komme uønsket fuktighet på muren mellom plasten og muren i området som ikke er utbedret, med fare for inntrenging i konstruksjonen.

-Utbedring av fuktsikring på langvegg. Ingen dokumentasjon utover bilder fra utførende.
