# PROAKTIV

ENGERSAND 14

# NØKKEL- INFORMASJON

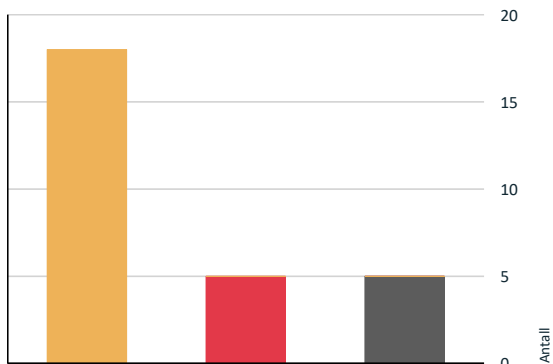
### Fordeling av tilstandsgrader

- TG0: Ingen avvik
- TG1: Mindre eller moderate avvik
- TG2: Avvik som kan kreve tiltak
- TG3: Store eller alvorlige avvik
- TG IU: Konstruksjoner som ikke er undersøkt

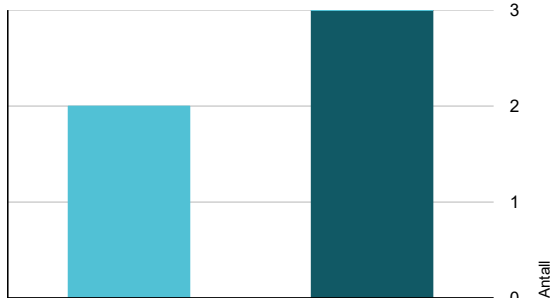
### Anslag på utbedringskostnad

- Tiltak under kr 20 000
- Tiltak mellom kr 20 000 – 100 000
- Tiltak mellom kr 100 000 – 200 000
- Tiltak mellom kr 200 000 – 500 000
- Tiltak over kr 500 000
