Tomannsbolig med
sentral beliggenhet

NORDBERGVEIEN 33

Tomannsbolig med sentral beliggenhet - Fine solforhold - Sentralt!

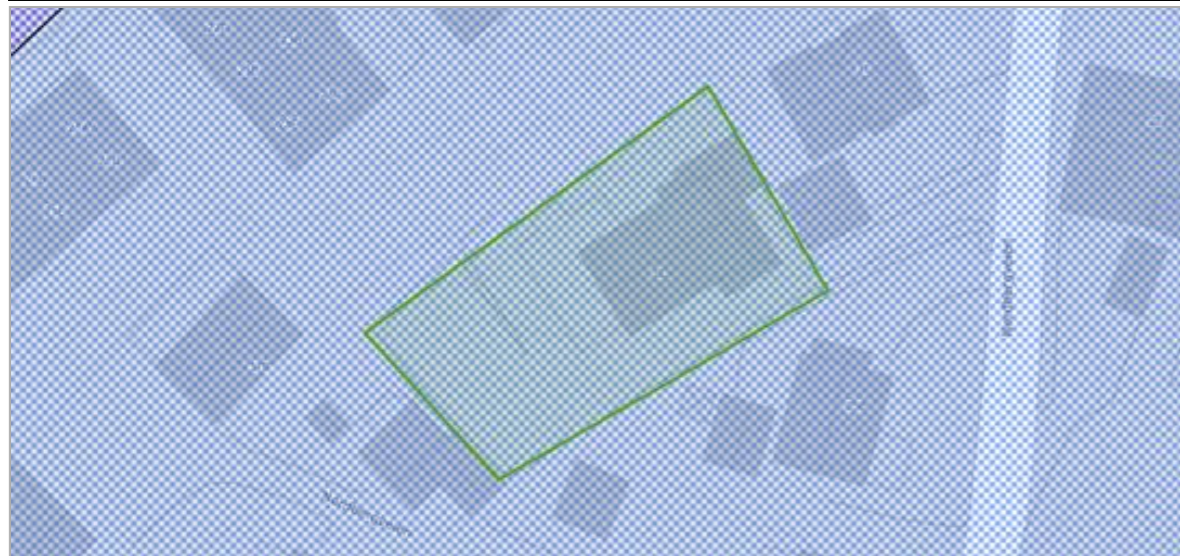
MULIGHET FOR MARIN LEIRE

Eiendommen ligger helt eller delvis innenfor et område med mulighet for marin leire, og grunnen kan derfor bestå av løsmasser, herunder kvikkleire. Kommunens aksomhetskart er imidlertid svært grovmasket.

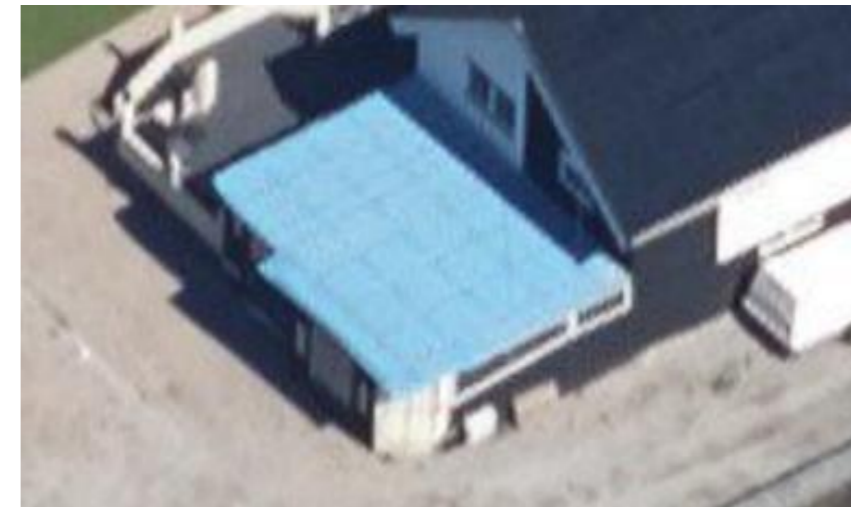
Kommunens skråfoto fra 2021, viser at tilbygget er ferdigstilt, til tross for at kommunen opplyste eier om at arbeidene var igangsatt ulovlig, og at tiltaket var søknadspliktig med ansvarlig foretak.

Oppføring av tilbygg over 15m², er uansett et søknadspliktig tiltak etter plan- og bygningsloven § 20-1 bokstav a. Tilbygg over 50m², utløser krav til ansvarlige foretak.
