Rehabiliteret enebolig med
særpreg, stor tomt og naturen
som nærmeste nabo.

DYNGELANDSEIDET 37

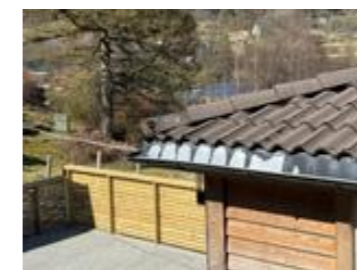
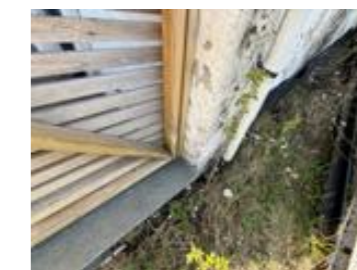
- Overvåk tilstanden jevnlig. For å få tilstandsgrad 0 eller 1 må beslag/renner/nedløp skiftes ut, men tidspunktet for når dette er nødvendig er vanskelig å si noe om.
- Når takrenner og nedløp eldes, øker risikoen for lekkasjer som kan medføre kostbare skader på underliggende konstruksjoner dersom tiltak ikke utføres i tide.
- Det bør etableres løsninger for å lede vannet bort fra bygningskroppen. Manglende bortledning av takvann gir økt fuktbelastning mot grunnmuren, med tilhørende risiko for fuktinntrenging og skader på sikt.

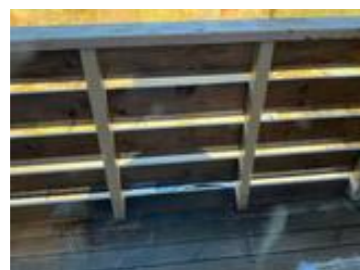
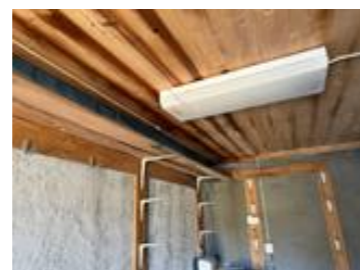
- Det må gjøres nærmere undersøkelser. Dette krever destruktive inngrep. Materialer med skader må skiftes ut. Estimert er vanskelig å anslå konkret uten tilbud fra entreprenør eller lignende.

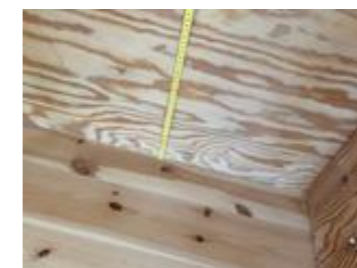
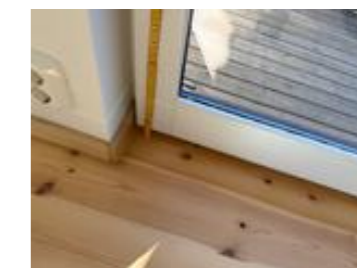
- Det er målt høydeforskjell på mellom 15-30 mm gjennom hele rommet. Tilstandsgrad 2 gis med bakgrunn i standardens krav til godkjente måleavvik.

- For å få tilstandsgrad 0 eller 1 må høydeforskjeller rettes opp. Det vil imidlertid sjelden være økonomisk rasjonelt som et enkeltstående tiltak i en bolig som dette. Dersom boligen en gang skal renoveres, kan man vurdere slike tiltak.

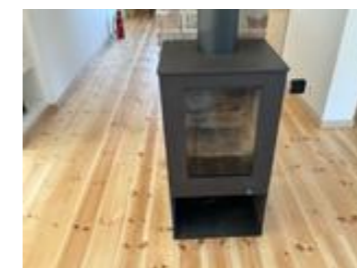
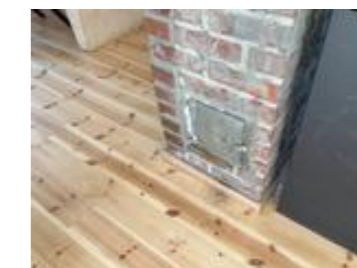
Eier opplyser at det er montert nytt foringsrør i pipen.

Ildsted:
Vedovn i stue. Rentbrennende type.

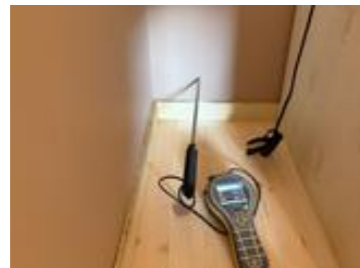
Relativ luftfuktighet ble målt med probe. Den viste relativ luftfuktighet på 75,2% ved en temperatur på 13,1 grader.

- Det er påvist andre avvik:
- Det ble målt fukt i et område som defineres som fuktig.
- Ingen ventil i rom under trapp.

- Andre tiltak:
- Det anbefales å overvåke fuktforholdene jevnlig, spesielt i sommerhalvåret. For å redusere fuktpåkjenningen bør det sikres god luftsirkulasjon (unngå lagring tett mot yttervegg) og tilstrekkelig ventilasjon. Ved vedvarende høye verdier bør bruk av avfukter eller utbedring av utvendig fuksikring (drenering) vurderes som tiltak.
- Det anbefales å montere ventil i rom under trapp.

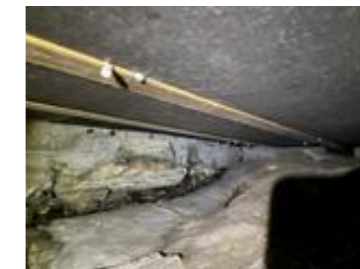
- Fuktig miljø i krypkjelleren, trolig fra diffusjon, kondens eller direkte innsig.
- Det er manglende dampspærre på bakken. Dette gir risiko for fuktopptrekk og forhøyet luftfuktighet.
- Deler av krypkjelleren er skjult og ikke tilgjengelig for inspeksjon. Innvendig tilstand i disse delene kan ikke garanteres for.

- Det bør foretas tiltak for å redusere fuktighet i krypkjeller. Høy luftfuktighet over tid gir stor risiko for muggsoppdannelse, råteskader i trekonstruksjoner og et dårlig innemiljø i boligen. Det anbefales å montere avfukter.
- Det anbefales å montere dampspærre (plastfolie) over hele grunnen med overlapp og tetting mot vegger. Fest eventuelt med stein/pukk. Alternativt kan en etablere vintermatter eller isolasjonsplater på bakken. Dette isolerer mot kulde fra grunnen, reduserer faren for sommerkondens og fungerer samtidig som dampspærre. Manglende dampspærre øker risikoen for fuktopptrekk og forhøyet luftfuktighet.
- Hvis mulig bør anbefales det å etablere en inspeksjonsluke slik at hele arealet kan besiktiges og kontrolleres av fagkyndig. Inntil adkomst er etablert, vil tilstanden i krypkjelleren være uavklart.

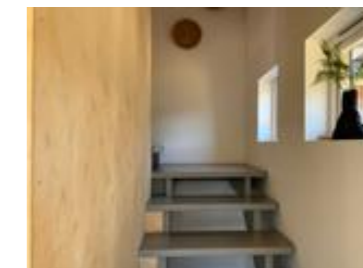
Lukket tretrapp mellom underetasjen og hovedetasjen.

Åpen tretrapp mellom hovedetasjen og loftsetasjen.

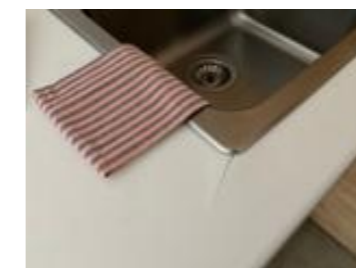
- Liten sprekk i benkeplate.

- Benkeplate bør skiftes. En må være oppmerksom på at vannsøl kan forårsake fuktsvelling i det aktuelle området.

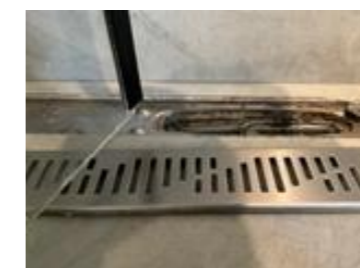
Plastsluk med vannlås. Klemring i sluk. Smøremembran.

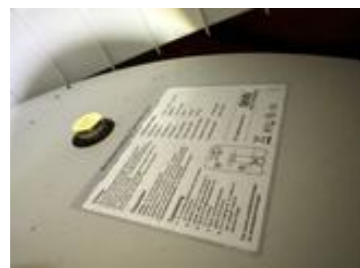
- Det bør etableres tilfredsstillende avrenning eller lekkasjesikring ved varmtvannstank.

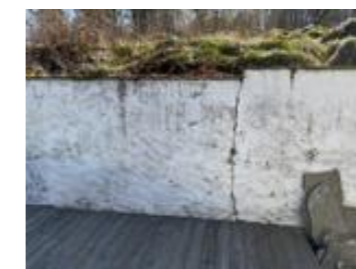
- Andre tiltak:
- Skader bør utbedres med egnet reparasjonsmasse, og det bør kontrolleres at bakvedliggende drenering/vannavledning fungerer. Konsekvensen ved manglende utbedring er økt vanninntrenging som fører til ytterligere nedbryting og kan påvirke murens stabilitet.
