## Flott villaeiendom med leieinntekt

i et av Klæbu's desidert mest  
attraktive boområder

KORSEN 1

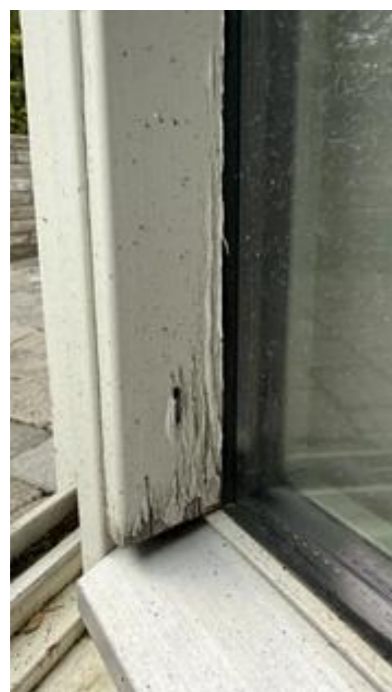
Eksempelbilde av værslitasje/ malingsavflass.

Beskrivelse	
Vinduer og terrassedører med 2-lags isolerglass. Ett 3-lags glass i kjeller. Innerdører og ytterdør av tre.	
Er det gjennomført arbeider etter opprinnelig byggeår?	Ja
Ett vindu er datostemplet 2024. Selger opplyser at ytterdør og én innerdør til kjeller ble etablert i 2025. Enkelte dører i kjeller er etablert etter opprinnelig byggeår, men med ukjent historikk. Resterende vinduer/ terrassedører fra opprinnelig byggeår.	
Er det påvist punkterte eller sprukne glass?	Nei
Er det påvist værslitte karm, fuktskader eller råteskader?	Ja
Er det ved stikkprøver registrert avvik ved åpne/lukkemekanismen?	Ja
Er det påvist avvik ved utvendig tetting som beslag, vannbord, og omramming?	Nei
Oppsummering av vinduer og dører	TG-2
<p>Halvparten av forventet brukstid har passert på isolerglass fra opprinnelig byggeår, noe som gir økt risiko for punktering av glass og økt behov for vedlikehold i tiden som kommer. Det ble foretatt stikkprøvekontroller av tilfeldig valgte vinduer og dører.</p> <p>Det ble registrert stedvis malingsavflass/ værslitasje på enkelte vinduer, spesielt på værutsatte fasader. Selger har etter befaringsdagen foretatt utskifting av glass til vindu ved balkongdør i 2. etg, dokumentert med bilder på mail. Vannbord/ vannese over vinduer er etablert uten beslag, det forutsettes ekstra tetting bak omramming og hyppigere vedlikeholdsintervaller må påregnes.</p> <p>Enkelte vinduer tar i karm ved åpning/ lukking og anbefales justert for optimal funksjon. Enkelte innerdører har malingsavflass/ bruksslitasje.</p> <p>TG-2 er satt pga. alder og stedvis værslitasje/ malingsavflass.</p>

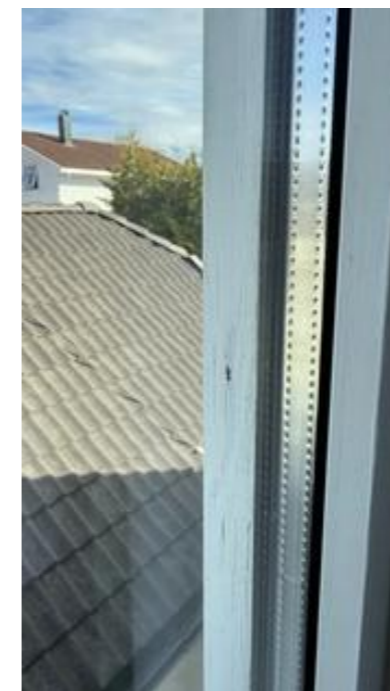
Eksempelbilde av påbegynt værslitasje/ malingsavflass.

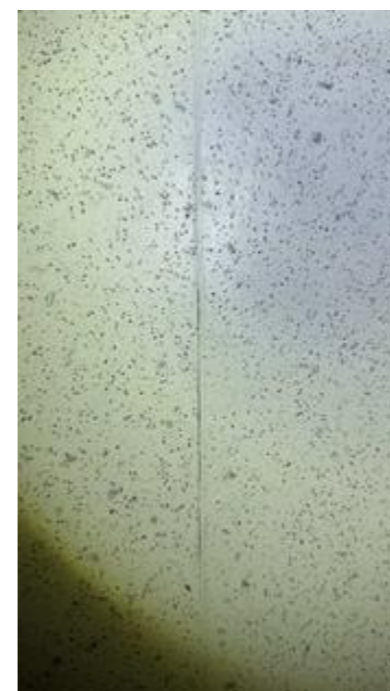
Eksempelbilde av glippe/ sprekk i skjøt til gulvbelegg.

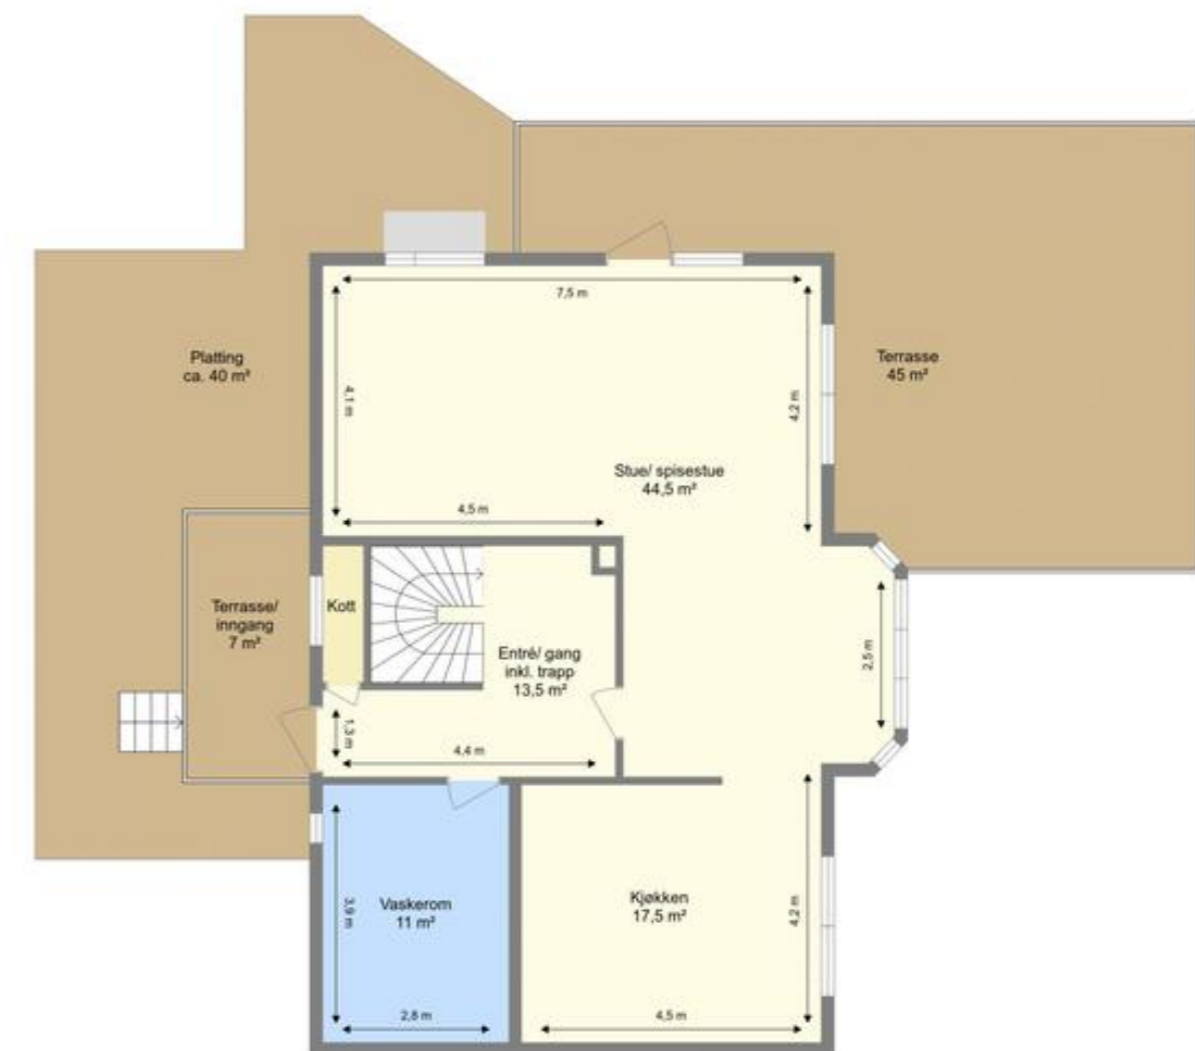
Korsen 1  
1. Etasje

Bruksarealet inkluderer innvendige vegger og er større enn summen av rommenes gulvareal. Planskissen er en illustrasjon over rominndelingen, og er ikke i målestokk. Mindre avvik kan forekomme.

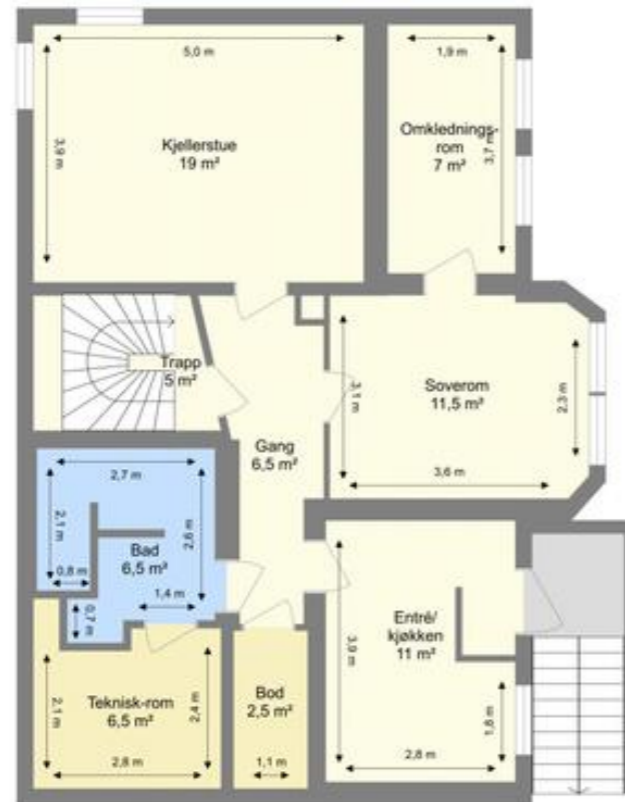
### Kjeller

Bruksarealet inkluderer innvendige vegger og er større enn summen av rommenes gulvareal.  
Planskissen er en illustrasjon over rominndelingen, og er ikke i målestokk. Mindre avvik kan forekomme.

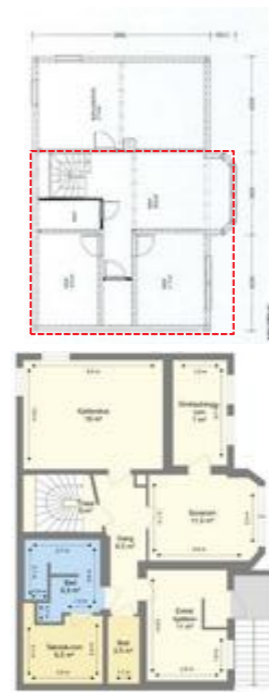
Ny plan løsning

Dagens planløsning

utført av fagfolk i 2025 og har ikke medført endringer i bærende konstruksjoner. Tiltaket ble vurdert til å ikke utløse ansvarsrett, men det ønskes likevel å medta etableringen av utvendig trapp i denne søknaden for formell registrering i byggesak. Vinduer på omkleddingsrom er under terrassen. Vinduer og dør er inntegnet på E1. Tiltaket endrer ikke fasadene vesentlig etter siste godkjenning og nabovarsling er derfor vurdert til ikke å være nødvendig.
