# PROAKTIV

FORSETVEIEN 18

# NØKKEL- INFORMASJON

**Adresse:** Forsetveien 18, 1467 STRØMMEN

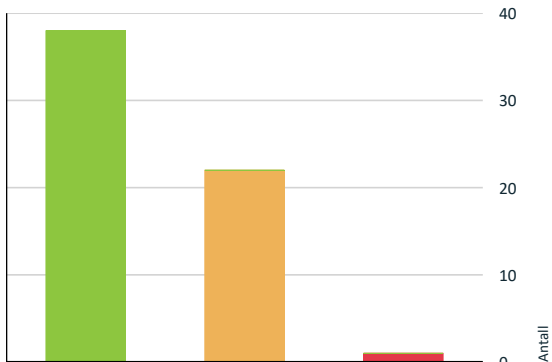
### Fordeling av tilstandsgrader

- TG0: Ingen avvik
- TG1: Mindre eller moderate avvik
- TG2: Avvik som kan kreve tiltak
- TG3: Store eller alvorlige avvik
- TG IU: Konstruksjoner som ikke er undersøkt

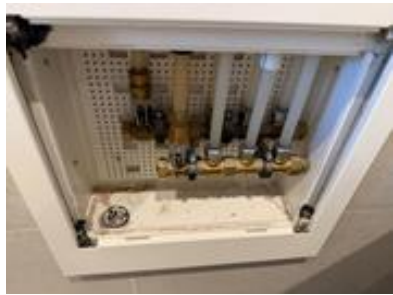
Innvendige vannledninger er utført som plast (rør-i-rør), og rør-i-rør er besiktiget i rørskap og kobberør. Stoppekran er plassert i teknisk rom. Rørskap er plassert i bad/1 Etasje og gang 2 Etasje.

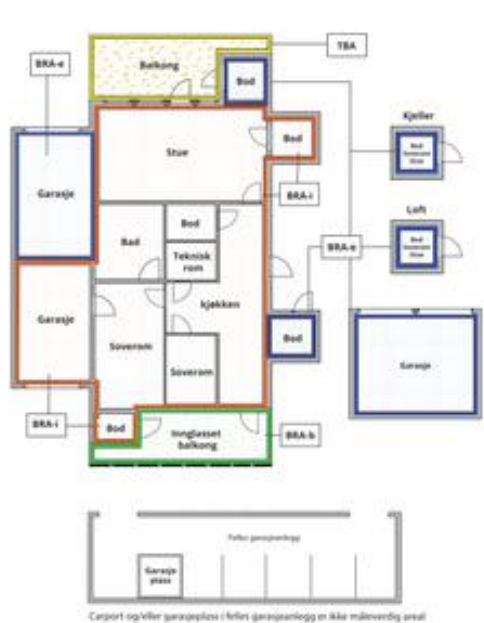
**BRA = BRA-i + BRA-e + BRA-b**

Bruksarealet for bygningen er bruttoarealet minus arealet som opptas av yttervegger.
