## Enebolig med leilighet

Flott utsikt - Verdalen

BERGELANDSVEGEN 10

# VERDALEN

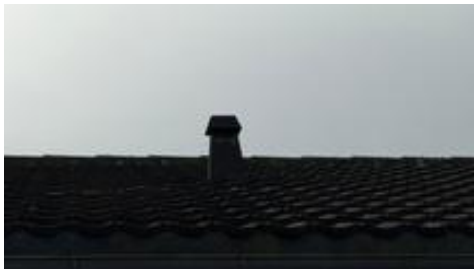
- Når vanntette sjikt på tak begynner å bli gamle, øker risikoen for lekkasjer. Dette kan føre til omfattende og kostbare reparasjoner av underliggende konstruksjoner dersom en ikke foretar tiltak på konstruksjonene før dette oppstår.

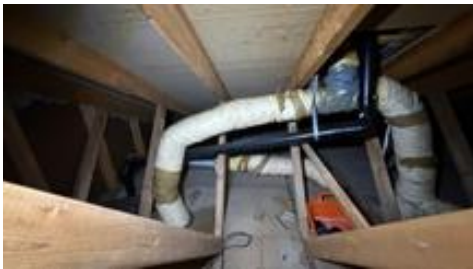
- Dårlig ventilering kan føre til opphopning av fukt, med risiko for kondens, mugg- og råteskader i konstruksjonen.
- Det anbefales å forbedre ventilasjonen i takkonstruksjonen for å sikre tilstrekkelig luftgjennomstrømning og redusere fuktbelastning.
- Mangelfull kondensisolering kan føre til kondensdannelse og fuktpåvirkning på takkonstruksjon/loft, med risiko for mugg-, råte- og fukskader på omkringliggende konstruksjoner.
- Uisolert loftluke uten pakninger kan føre til varmetap, luftlekkasjer og økt risiko for kondens og fuktproblemer.

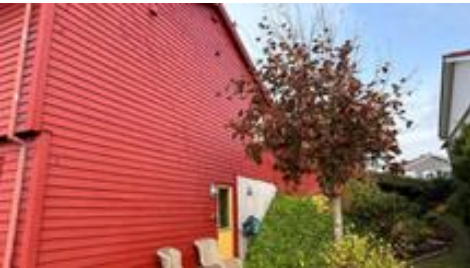
- Mangelfull musetetting kan føre til at skadedyr kommer inn i konstruksjonen, med risiko for skader og hygieniske problemer.
- Det anbefales normalt løpende vedlikehold og overflatebehandling etter behov. Liten avstand mellom kledning og terreng kan medføre økt fuktbelastning og risiko for nedbrytning av treverket. Det anbefales å øke avstanden der dette er praktisk mulig.

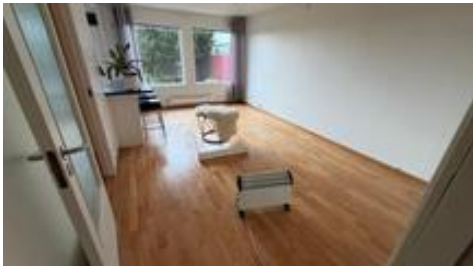
- Registrerte overflateavvik vurderes i hovedsak som alders- og bruksrelatert slitasje. Lokalt vedlikehold og oppgradering av overflater må påregnes etter behov.
- Registrerte retningsavvik i gulv kan skyldes nedbøyning eller deformasjoner i underliggende konstruksjoner. Nærmere undersøkelser anbefales dersom årsak og omfang ønskes avklart. Oppretting av gulv må påregnes dersom det stilles krav til planhet.
- Vannmerker i parkett kan indikere tidligere fuktbelastning. Videre fuktpåvirkning bør unngås for å hindre ytterligere skadeutvikling.
- Misfarging over panelovner kan skyldes varmpåvirkning og støvavsetninger. Lokal overflatebehandling anbefales ved behov.

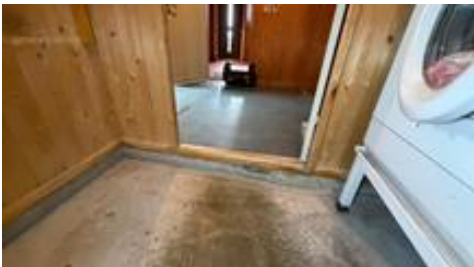
- Manglende oppgradering av våtrommet medfører høy risiko for at konstruksjonene ikke vil tåle vanlig bruk av vann eller lekkasjer. Dette kan føre til fuktskader på tilstøtende konstruksjoner.

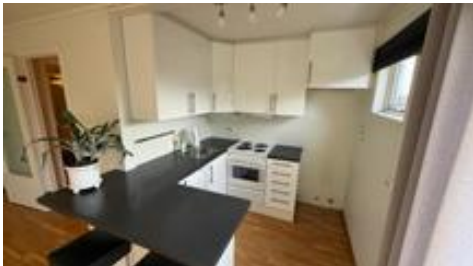
- Forholdene tyder på fuktbelastning og kan medføre videre svelling og nedbrytning av materialene. Det anbefales å kontrollere for eventuelle lekkasjer ved vask og oppvaskmaskin, samt utføre lokale utbedringer for å hindre videre skadeutvikling. Utskifting av skadede deler må påregnes ved behov.

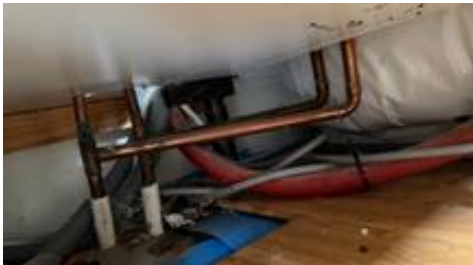
### Varmtvannsbereder/tank - leilighet

Varmtvannsbereder i leiligheten er montert i hjørneskap og er ikke besiktiget eller kontrollert på grunn av begrenset tilkomst. Avløpsrør er tilkoblet sikkerhetsventilen.
