# PROAKTIV

RØSSLYNGVEIEN 6A

# NØKKEL- INFORMASJON

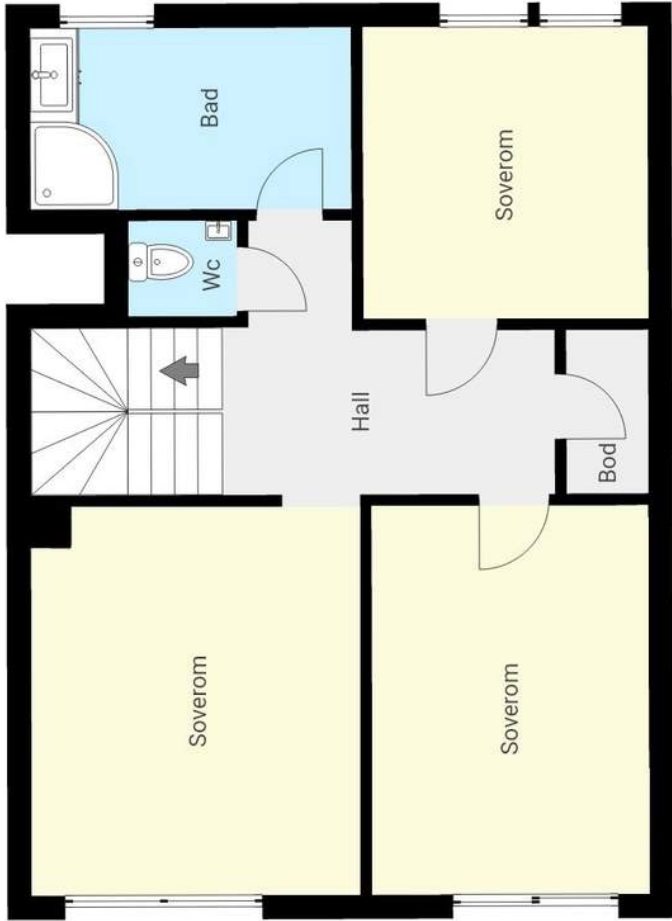
Dette er en plantegning som er akseptert, og avvik på målene kan forekomme.
