# Tilstandsrapport

Eiet seksjon

Rådmann Paulsens gate 20, 1461 LØRENSKOG

gnr. 101, bnr. 197, snr. 140

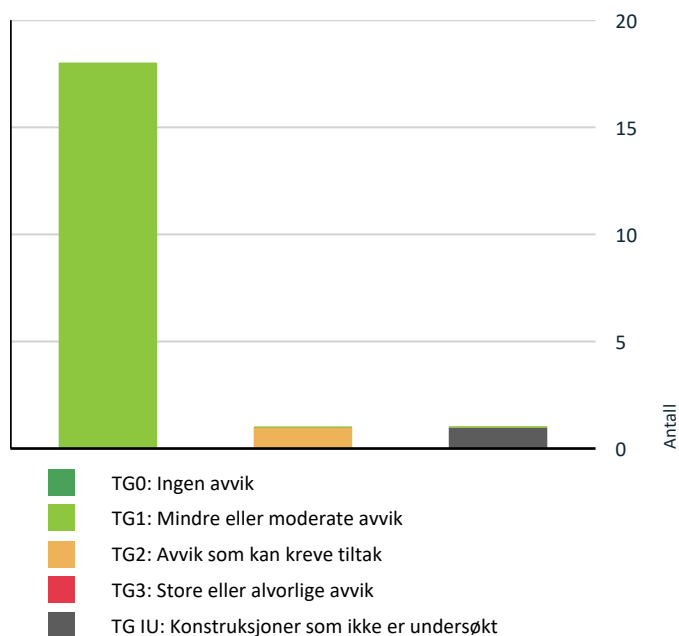
## Fordeling av tilstandsgrader

Vil du vite mer om tilstandsgrader? Se side 4.

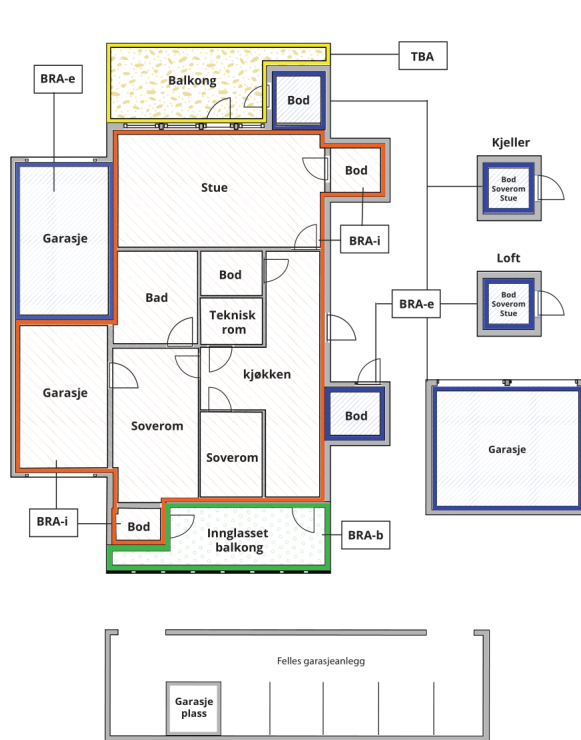
$$BRA = BRA-i + BRA-e + BRA-b$$

Bruksarealet for bygningen er bruttoarealet minus arealet som optas av yttervegger.
