# NØKKEL- INFORMASJON

**Adresse:** An-Magritt-veien 97, 7374 RØROS

**Boligtype:** Fritidseiendom

**Byggeår:** 2016

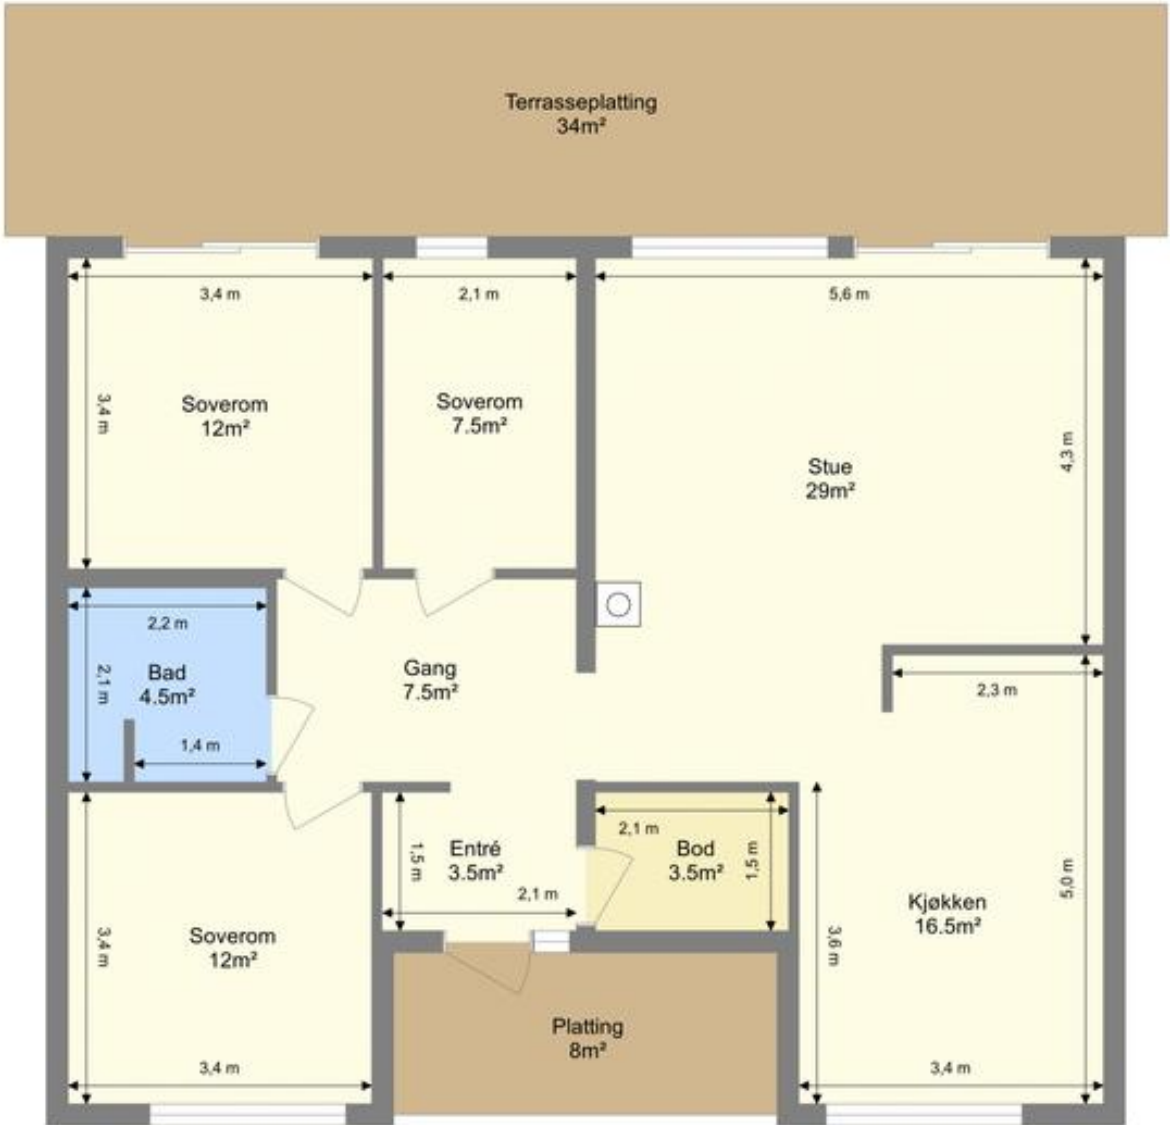
PLANSKISSE

7374 Røros - An-Magritt-veien 97  
1. Etasje

Bruksarealet inkluderer innvendige vegger og er større enn summen av rommenes gulvareal.  
Planskissen er en illustrasjon over rominndelingen, og er ikke i målestokk. Mindre avvik kan forekomme.
