PROAKTIV

EIKSETERVEIEN 23

Adresse: Eikseterveien 23, 3404 LIER
Gnr./Bnr.: Gnr. 70, bnr. 24, i Lier kommune
Prisantydning: 4.250.000,-
Omkostninger: 125.240,-
Totalpris: 4.375.240,-
Kommunale avgifter: 8.811,-
Boligtype: Enebolig
Byggeår: 1962
Soverom: 3
BRA: 278 m²
BRA-i: 187 m²
Garasje/Parkering: Frittliggende dobbelgarasje. Biloppstillingsplasser på eiendommen.
Tomt: 3105.9 m²
Etasje: 2
Energimerke: Energiklasse: E.

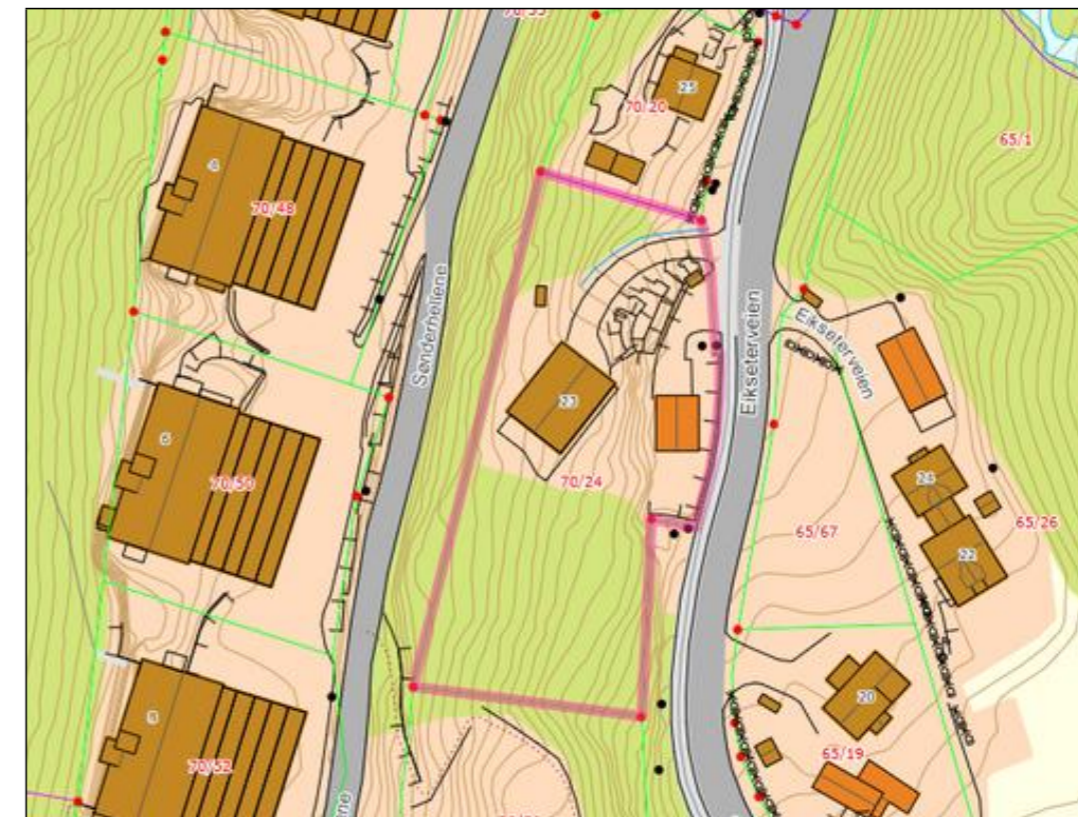
0300 Grunkart.

Kart med minimum følgende tema: Eiendommer, veier og bygninger.
Grenser på kartet er ikke rettsgyldige og kartet er ikke måleskikkriktig.

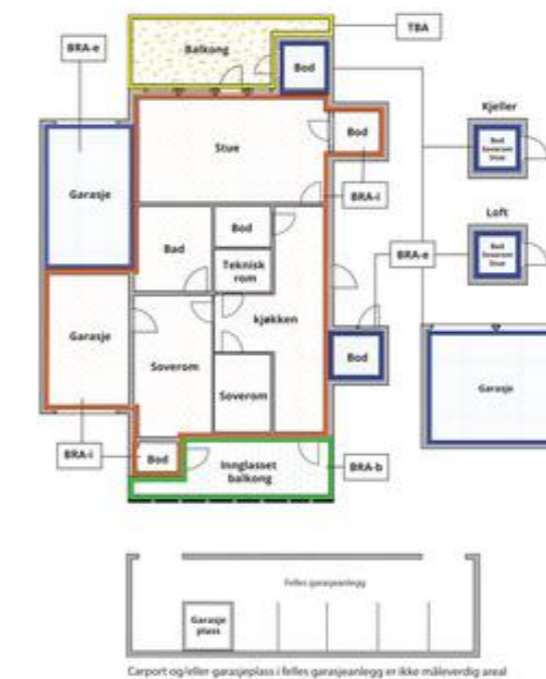
BRA = BRA-i + BRA-e + BRA-b

Bruksarealet for bygningen er bruttoarealet minus arealet som opptas av yttervegger.

Internt bruksareal (BRA-i)	Arealet innenfor boenheten(e)
Eksternt bruksareal (BRA-e)	Arealet av alle rom utenfor boenheten(e) og som tilhører denne, slik som for eksempel bodar
Innglasset balkong mv (BRA-b)	Arealet av innglasset balkong, veranda eller altan når denne er tilknyttet boenheten(e)
Terrasse- og balkongareal (TBA)	Arealet av terrasser, åpne balkonger og åpen altan tilknyttet boenheten(e)
Gulvareal (GUA)	Er sum av BRA (bruksareal) og ALH (areal med lav takhøyde). Areal med lav takhøyde (ALH) er ikke måleverdig areal, som skyldes skråtak og lav himlingshøyde. GUA kan opplyses i markedsføring der det er aktuelt for den konkrete boligen og kun sammen med BRA-i, for eksempel der gulvflaten har en verdi og har funksjon ved målering og bruk av rommene. Ikke innredet areal som kaldloft, måles og oppgis normalt ikke.
