# PROAKTIV

BEKKELIA 3

**Adresse:** Bekkelia 3, 1481 HAGAN

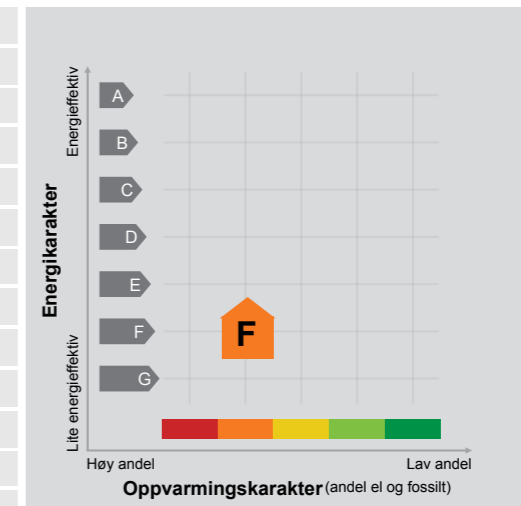
**Energimerket** angir boligens energistandard. Energimerket består av en energikarakter og en oppvarmingskarakter, se i figuren. Energimerket symboliseres med et hus, hvor fargen viser oppvarmingskarakter, og bokstaven viser energikarakter.

**Energikarakteren** angir hvor energieffektiv boligen er, inkludert oppvarmingsanlegget. Energikarakteren er beregnet ut fra den typiske energibruken for boligtypen. Beregningene er gjort ut fra normal bruk ved et gjennomsnittlig klima. Det er boligens energimessige standard og ikke bruken som bestemmer energikarakteren. A betyr at boligen er energieffektiv, mens G betyr at
