Påkostet & gjennomført  
enderekkehus med stor, solrik  
hage, 4 soverom & to stuer

FINSTADLIA 130

# FINSTADJORDET

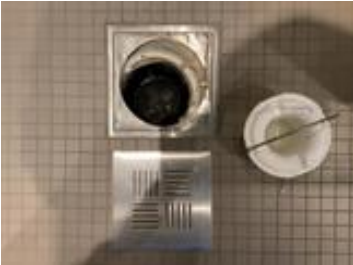
Eier, som er proff og selv utførte arbeidene på våtrommet, opplyser at vanntett sjikt er ført opp bak feielist ved terskelen og langs rommets ytterkanter. Oppkanten er ikke synlig ved befaring. Eier bekrefter at vanntett sjikt ved rommets ytterkanter ligger mer enn 25 mm over overkant slukrist.

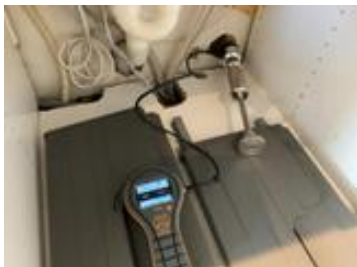
Måling med pigg i trevirke indikerer vektprosent i trevirke under 8%, som betyr at trevirket er tørt

Fuktmåling ved hulltaking er foretatt under servanten på kjøkkenet, i retning dusjonen, uten å påvise unormale forhold.

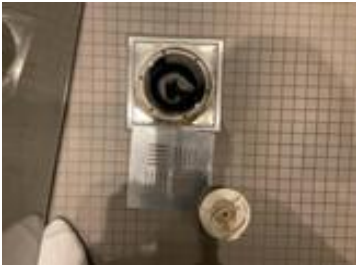
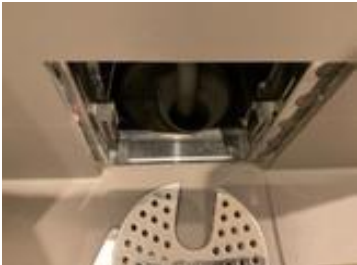
Eier, som er proff og selv utførte arbeidene på våtrommet, opplyser at vanntett sjikt er ført opp bak feielist ved terskelen og langs rommets ytterkanter. Oppkanten er ikke synlig ved befaring. Eier bekrefter at vanntett sjikt ved rommets ytterkanter ligger mer enn 25 mm over overkant slukrist.
