# GREFSSEN-KJELSÅS

FLOTT FAMILIEBOLIG - GARASJE - SOLRIK HAGE OG TERRASSE -  
PRAKTIKANTDEL M/ EGEN INNGANG - PEIS & KOKSOVN -  
SENTRAL BELIGGENHET!

**Adresse:** Bjerkealléen 10C, 0487 Oslo

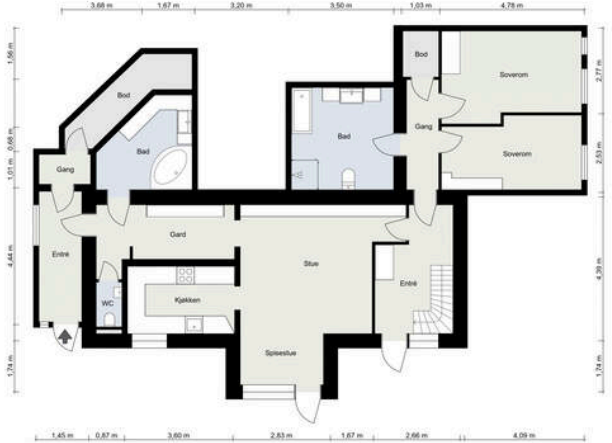
Bjerkealléen 10C 0487 Oslo  
Underetasje

TEGNET AV NORGES TAKST AS  
VÆR OPPMERKSOM PÅ AT DETTE ER EN ILLUSTRASJON AV BOLIGENS PLANLØSNING MED OMTRENTLIGE MÅL.

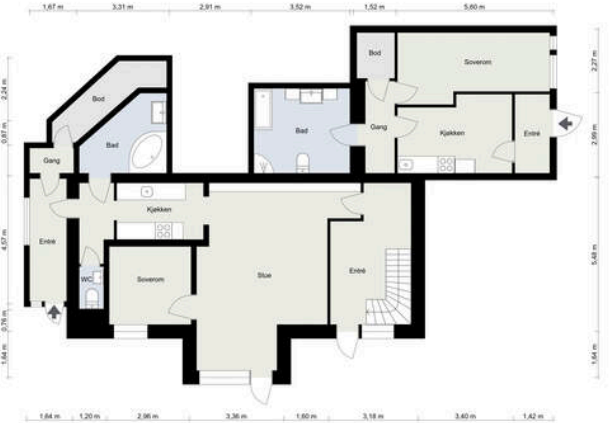
Bjerkealléen 10C 0487 Oslo  
Alternativt planløsning

TEGNET AV NORGES TAKST AS  
VÆR OPPMERKSOM PÅ AT DETTE ER EN ILLUSTRASJON AV BOLIGENS PLANLØSNING MED OMTRENTLIGE MÅL.
