# PROAKTIV

Enebolig over tre plan  
med stor garasje og uthus.

MOTEIGEN 5

# SKULESTADMO

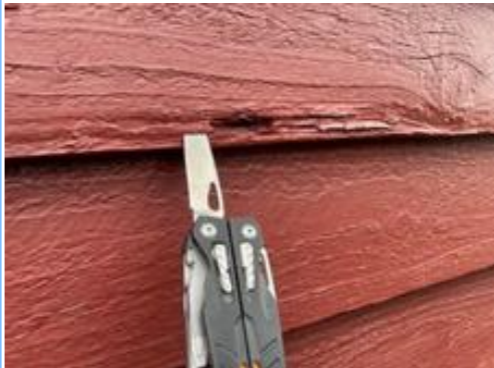
EIERSKIFTERAPPORT™	
<b>Merknader:</b>	
Påbegynnande råte.

<b>Merknader:</b>	
<b>2. Yttervegger</b>	
<b>TG 2</b>	2.1 Yttervegger
<p>Ytterveggar er truleg oppførte i lett bindingsverk med liggande enkeltfalsa kledning. Delar av konstruksjonen er oppgradert i samband med støyreducerande tiltak, der tre av fire fasadar er etterisolerte og har fått ny kledning. Det er montert lydvindauge i stove og soverom. Det er observert gipsplater på kald side av vegglivet. Yttervegg mot vest er av eldre dato, med ukjent oppbygging.</p> <p>Det vart ikkje observert visuelle teikn på avvik knytt til sjølve bindingsverket på befaringsdagen. Bygningsdelen er i hovudsak innebygd og tildekt av overflater, noko som avgrensar kontrollmoglegheitene. Avvik utover det som er registrert kan førekome.</p> <p>Det er registrert fuktig ved og begynnande råte i enkelte bord på vestvendt fasade. Denne veggen manglar luftesjikt bak kledningen. Det er vidare registrert fuktpåverknad i enkelte listverk, vindski og dekkbord, samt begroing og generelt vedlikehaldsetterslep på delar av ytterkledningen.</p>

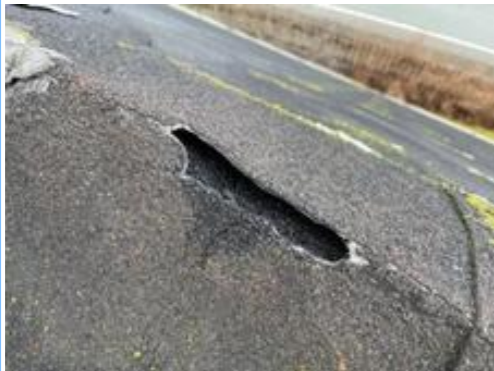
Eksempel på opningar langs mønet.

<b>Merknader:</b>	
<b>4. Tak</b>	
<b>TG 2</b>	4.1 Takkonstruksjon, takteking og skorstein over tak
<p>Dette punktet vurderer takkonstruksjonens bæreevne.</p> <p>Av sikkerheitsmessige årsaker er takkonstruksjonen kun visuelt kontrollert frå bakkeplan og frå fastmontert stige på takflata.</p> <p>Det er registrert svankar og svai i takflata og langs mønet. Forholdet er observert både utvendig og innvendig. Slike avvik er ikkje uvanleg for eldre konstruksjonar, då dimensjonering og materialval skil seg frå dagens standard. Ved eventuelle oppgraderingar bør oppretting av takflata vurderast.</p>	
<b>Merknader:</b>

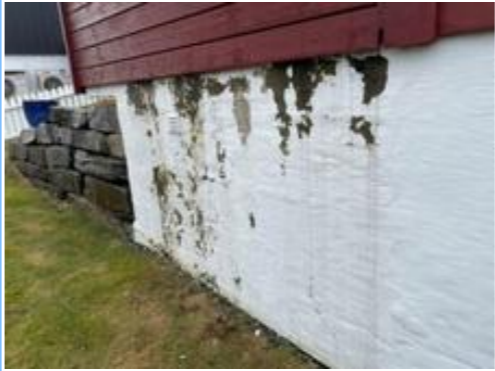
Overflatebehandling med manglande vedheft til underlaget.

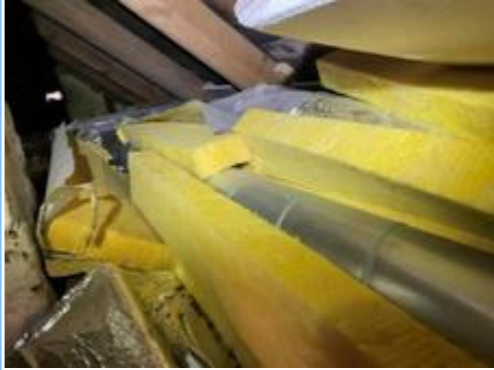
<b>Merknader:</b>	
	Manglande kondensisolasjons.

EIERSKIFTERAPPORT™	
<b>TG 2</b>	10.5 Ventilasjon
	<p>I samband med støyreduserande tiltak mot E16 er det installert balansert ventilasjonsanlegg med varmegjenvinning. Anlegget sørger for energieffektiv luftutskifting i hovudetasje, loft og innreia del av underetasjen. Øvrige delar av bustaden har naturleg ventilasjon.</p> <p>Heimelshavar opplyser at ventilasjonsanlegget var nytt i 2016. Anlegget vart sist reingjort i 2025. Filter vert skifta jamleg kvart år. Sist filterbyte var mars 2026.</p> <p>Det er registrert mangelfull luftutveksling mellom hovudetasje og innreia del av underetasjen. Sidan denne delen av underetasjen er tilknytt balansert ventilasjonsanlegg bør det vera luftespalte mot andre rom med ballansert ventilasjon. Manglande samanheng i ventilasjonsløyninga kan føre til undertrykk eller overtrykk i innreia del av underetasjen, med påfølgjande redusert ventilasjonseffekt og auka belastning for anlegget.</p> <p>Vidare er det registrert skadar på kondensisolasjon på ventilasjonskanalar på kaldt loft. Mangelen kan føre til kondensdannning på kanalane.</p>
