PROAKTIV

HOLMENLIA 2

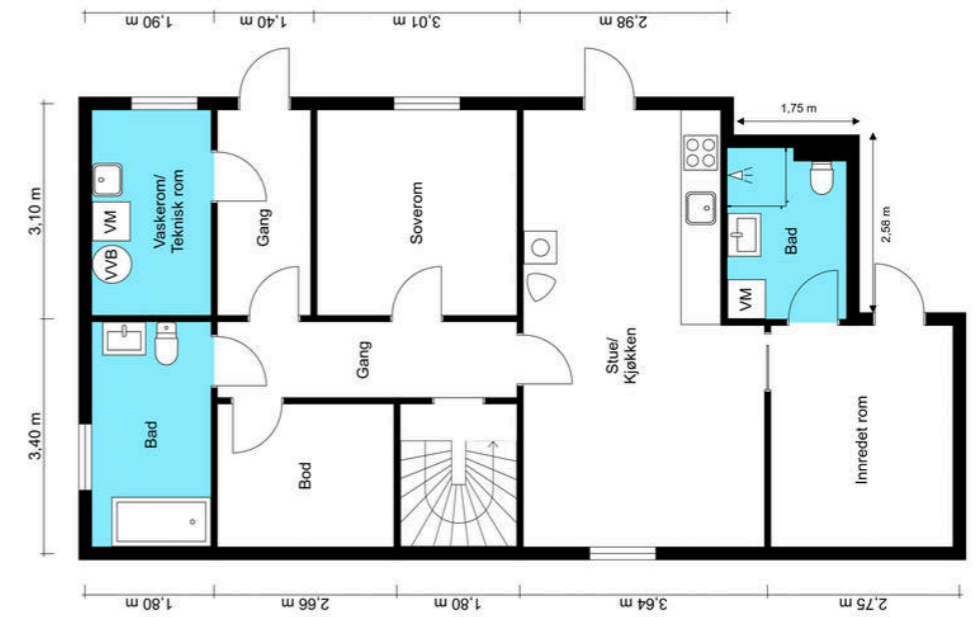
Plantegningen er kun en illustrasjon og er ikke måltbar. Målene er innvendige, og avvik kan forekomme.

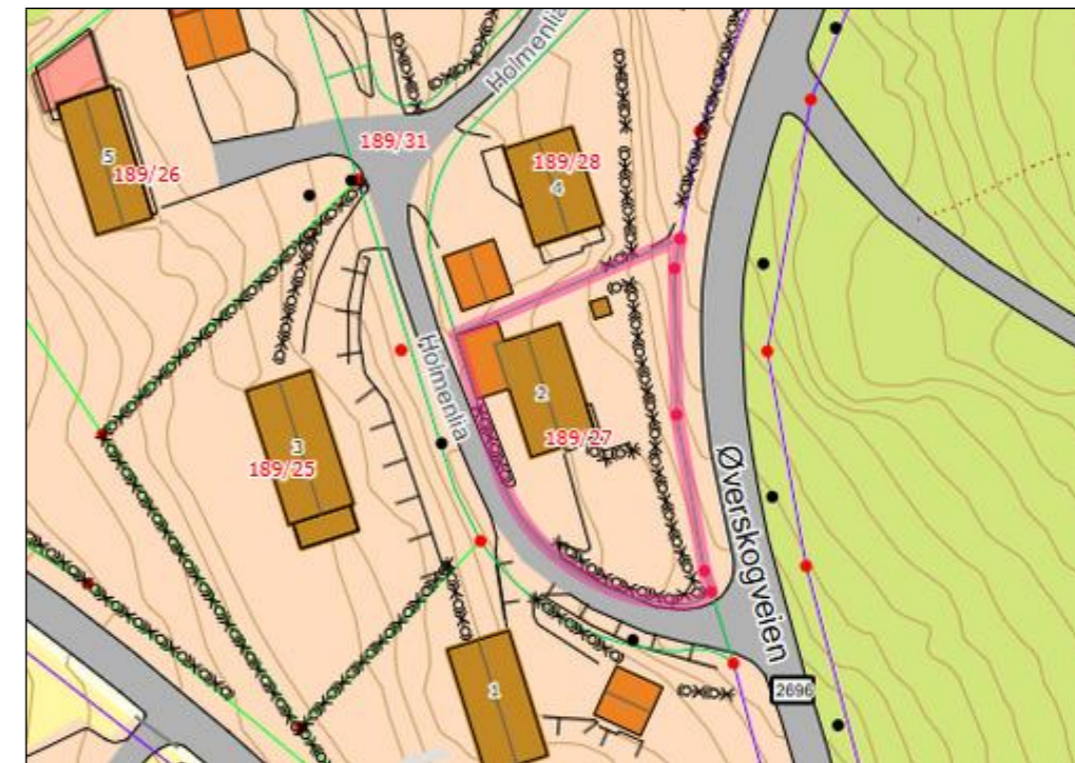
0300 Grunnkart.

Kart med minimum følgende tema: Eiendommer, veier og bygninger.
Grenser på kartet er ikke rettsgyldige og kartet er ikke måleskikkriktig.
