# PROAKTIV

Herskabelig & eksklusiv  
lystgård

THOMAS HIRSCH GATE 21 & 23

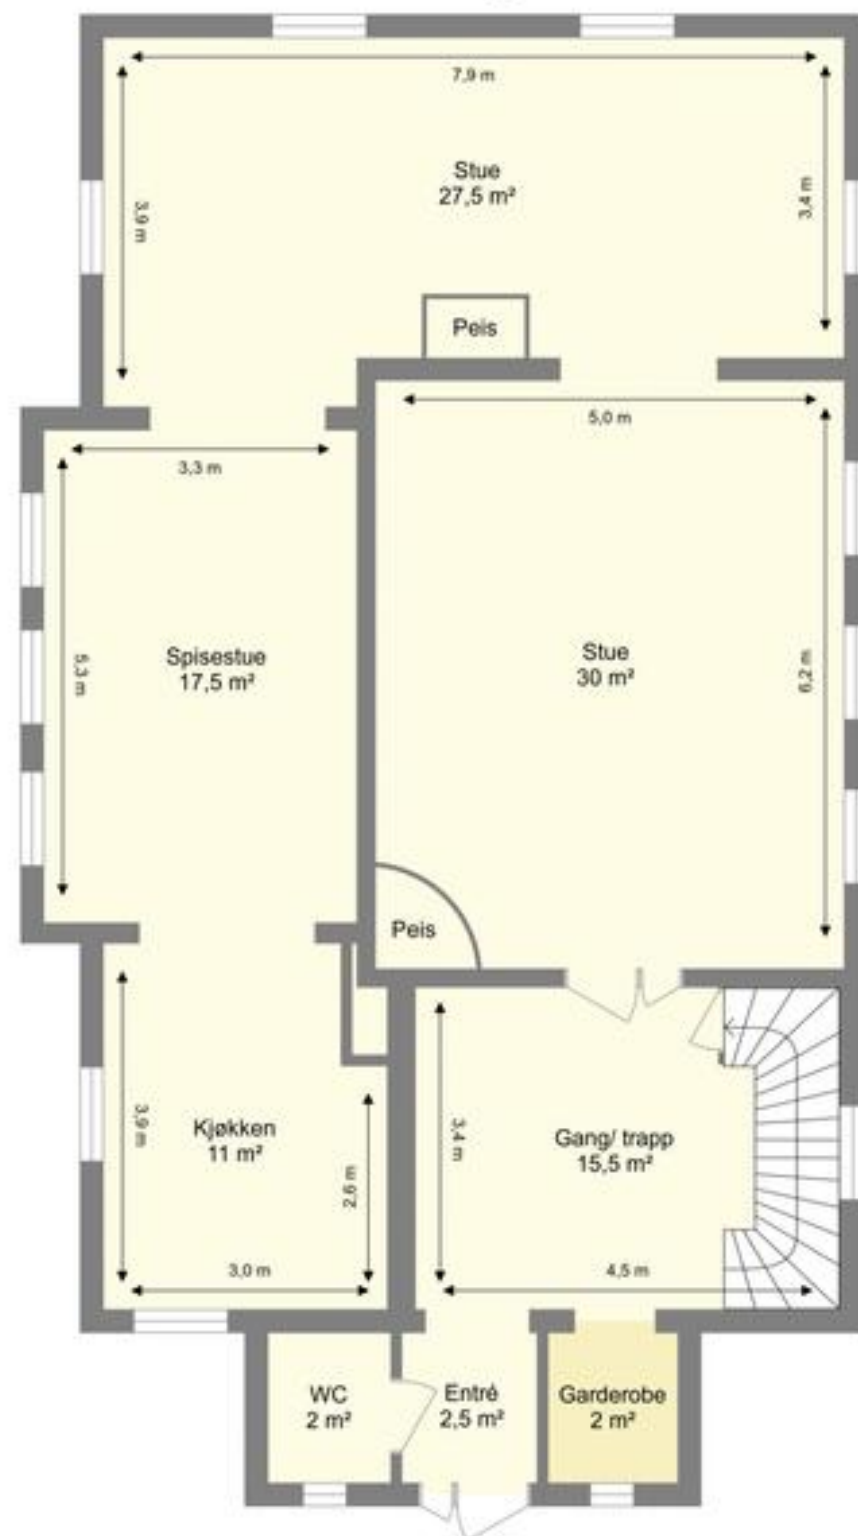
## 1. Etasje

Bruksarealet inkluderer innvendige vegger og er større enn summen av rommenes gulvareal.

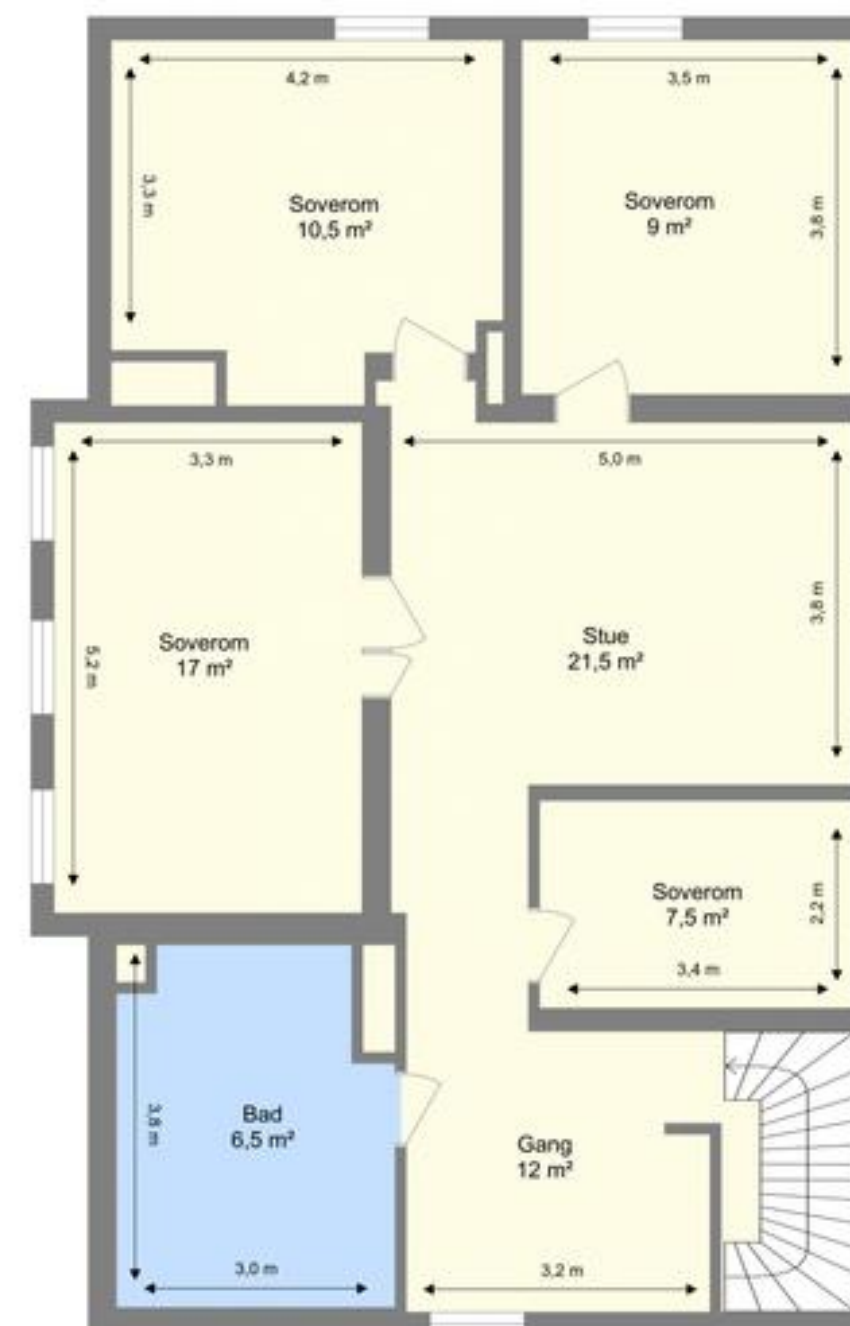
## 2. Etasje

Bruksarealet inkluderer innvendige vegger og er større enn summen av rommenes gulvareal.

Planskissen er en illustrasjon over rominndelingen, og er ikke i målestokk. Mindre avvik kan forekomme.

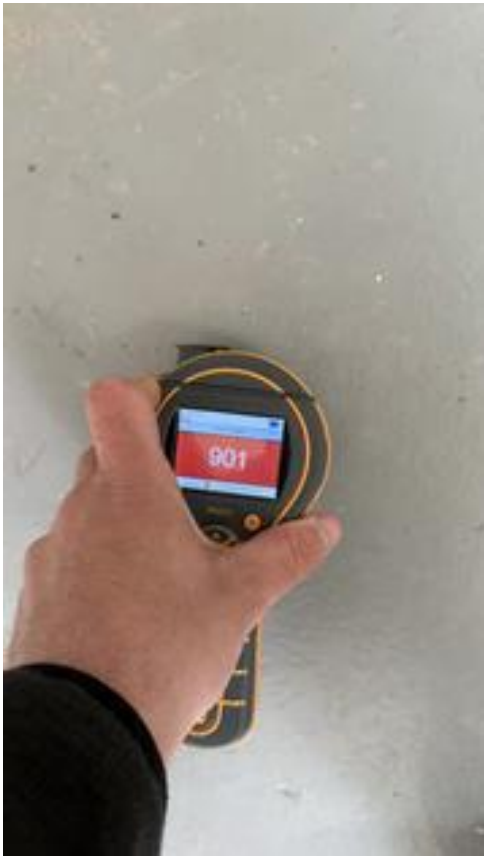
### 6.1 Drenering

Fuktsøk i kjellergulv viser indikasjoner på fukttransport/ kapillært opptrekk.

Kjeller er drenert, avfuktet, ryddet og malt. For øvrig vises til takstrapport

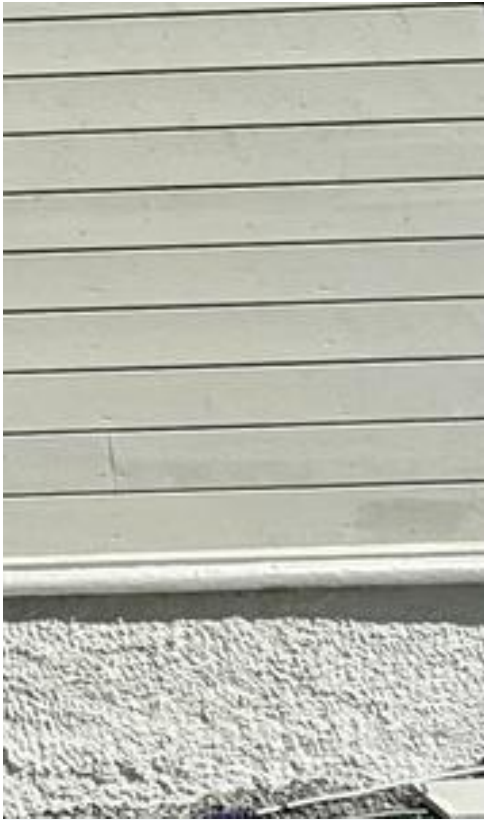
6.5 Yttervegger

Manglende luftespalte mot sylstokk.

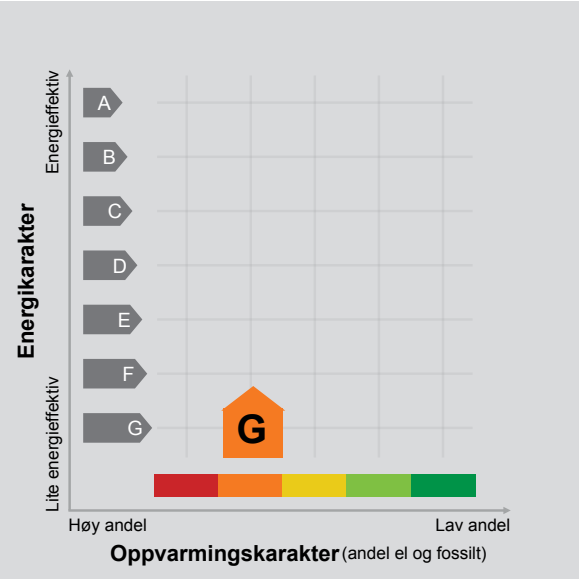
**Energimerket** angir boligens energistandard. Energimerket består av en energikarakter og en oppvarmingskarakter, se i figuren. Energimerket symboliseres med et hus, hvor fargen viser oppvarmingskarakter, og bokstaven viser energikarakter.

**Energikarakteren** angir hvor energieffektiv boligen er, inkludert oppvarmingsanlegget. Energikarakteren er beregnet ut fra den typiske energibruken for boligtypen. Beregningene er gjort ut fra normal bruk ved et gjennomsnittlig klima. Det er boligens energimessige standard og ikke bruken som bestemmer energikarakteren. A betyr at boligen er energieffektiv, mens G betyr at
