# PROAKTIV

Herskapelig & eksklusiv  
lystgård

THOMAS HIRSCH GATE 21 & 23

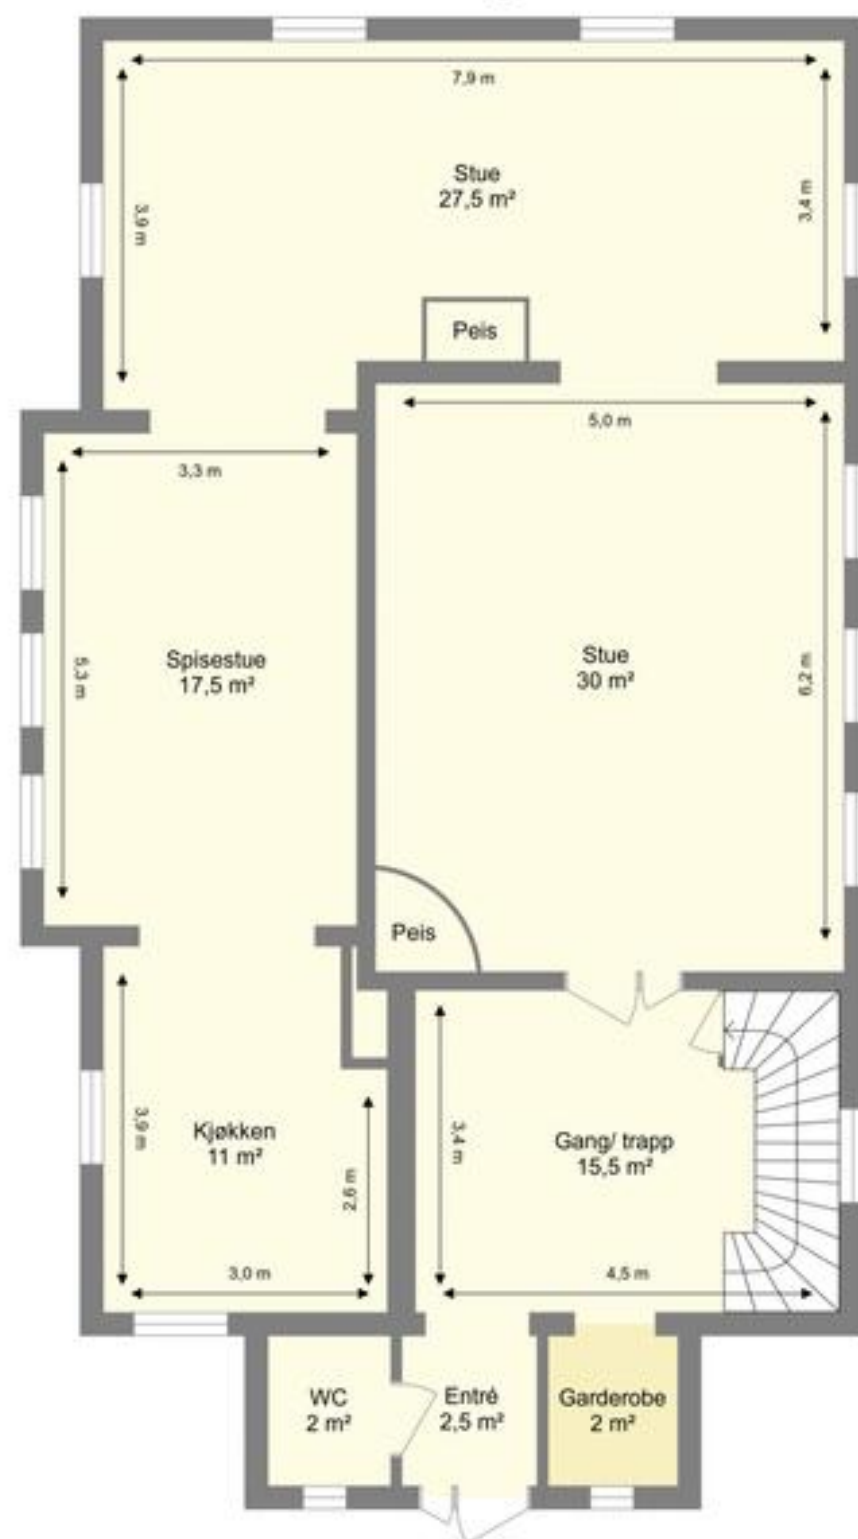
### 1. Etasje

Bruksarealet inkluderer innvendige vegger og er større enn summen av rommenes gulvareal.  
Planskissen er en illustrasjon over rominndelingen, og er ikke i målestokk. Mindre avvik kan forekomme.

## Thomas Hirsch gate 21
