# PROAKTIV

Herskabelig &  
eksklusiv lystgård

THOMAS HIRSCH GATE 21

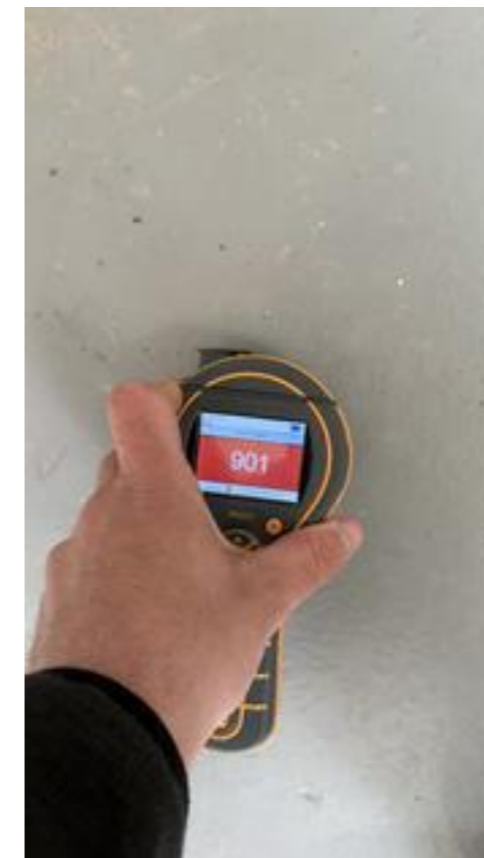
### 6.1 Drenering

Fuktsøk i kjellergulv viser indikasjoner på fukttransport/ kapillært opptrekk.

Type grunnmur?	Grunnmur/ringmur
Er det gjennomført arbeider etter opprinnelig byggeår?	Ja
Er drenering rundt hele bygningen oppgradert?	Ja
Er det manglende fuktsikring i form av grunnmursplast på grunnmur, eller er det ut fra alder grunn til å anta at dette mangler?	Ja
Har drenering nådd en alder som gir økt risiko for skader eller følgeskader?	Nei
Er det ved innvendig inspeksjon registrert symptom på nedsatt funksjon eller funksjonssvikt?	Ja
Er bygningen utsatt for tilsig av overflatevann (terrengfall inn mot boligen)?	Nei
Er kontrollert bortledning av vann fra taknedløp ved grunnmur mangelfull?	Nei

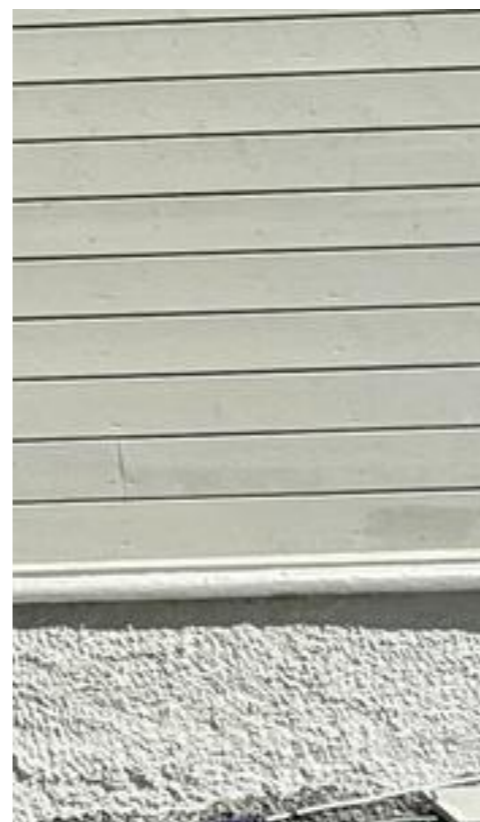
## 6.5 Yttervegger

Manglende luftespalte mot sylstokk.

Type fasade	Liggende kledning
Er det gjennomført arbeider etter opprinnelig byggeår?	Ja
Selger opplyser at deler av utvendige fasader ble oppgradert i 2006 av tidligere eier, uten at dette er dokumentert og 2025. Eldre ukjent årstall på resterende. Bilder/ dokumentasjon og omfang av utskiftinger av kledning/ yttervegg i 2025 kan fremlegges av selger.	
Er det påvist skjevheter/riss/sprekker/setninger?	Nei
Er det påvist fuktskade/sopp/råte eller slitt overflate?	Nei
Er det liten eller ingen lufting av kledningen?	Ja
Er det manglende musetetting i nedkant av kledning/plater?	Nei
