# PROAKTIV

Flott enebolig  
på Vikeland!

ÅSVEGEN 57

**Adresse:** Åsvegen 57, 4708 VENNESLA

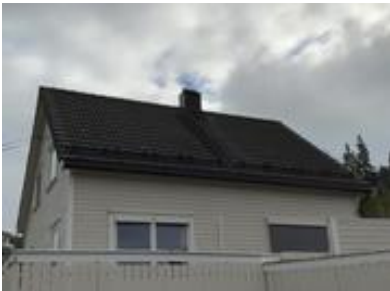
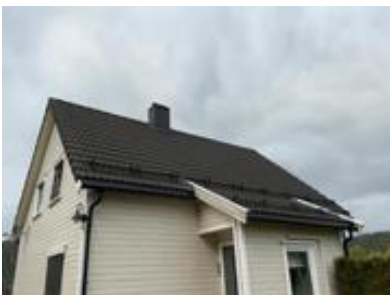
- Mer enn halvparten av den estimerte levetiden for beslagsløsningene er oppnådd, og det er redusert tilgang til taket m.m. for å kunne gjennomføre grundig kontroll. Dette medfører økt risiko for behov for vedlikehold og mulige avvik.

- Det anbefales jevnlig tilsyn og vedlikehold av beslagsløsninger, takrenner og nedløp for å avdekke eventuelle skader eller lekkasjer, spesielt med tanke på at mer enn halvparten av forventet levetid er oppnådd og tilgangen for kontroll er redusert. Manglende oppfølging kan føre til skjulte skader, vanninntrenging og økte utbedringskostnader.

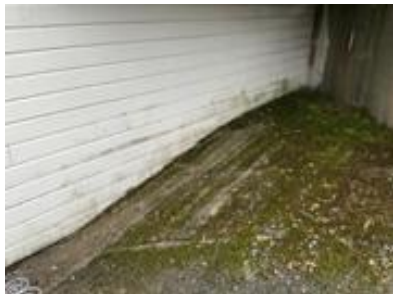
• Trekledning bod ligger nedtil støpt dekke. Utsatt løsning som medfører fortere råte på fuktpåkjenning.

På kledning er det stedvis lite lufting i nedre del av konstruksjon. Dette medfører at treverk er mer utsatt for kondensfukt, råte mm.

• Det bør etableres tilstrekkelig lufting i nedre del av konstruksjonen i fremtid der mangler for å redusere risikoen for kondens, råte og fuktskader på trekledning.

Videre bør det vurderes tiltak for å hindre at trekledningen ligger direkte mot støpt dekke, da dette øker faren for råte og redusert levetid på kledningen. Manglende tiltak kan føre til omfattende skader på trekonstruksjonen over tid.

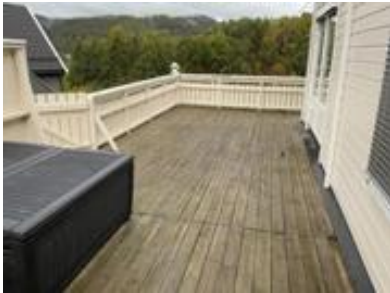
• Råte/dårlig treverk på flere bord, utskiftninger påregnes. Malingflass/slitasje.  
• Avvik: Byggeforskrifter ble endret i 2017 til at rekkverk/gjerde skal være 100cm. Tidligere krav var 90cm og lavere avhengig av år. Høyden bedømmes etter dagens forskrift.

• Råteskadet og dårlig treverk bør skiftes ut for å hindre videre forringelse og redusere risikoen for personskade eller ytterligere skader på konstruksjonen.  
Dersom tiltak ikke utføres, kan det føre til svekket bæreevne og økt vedlikeholdsbehov.  
• Rekkverkets høyde bør vurderes oppgradert til dagens krav på 100 cm for å ivareta sikkerheten og redusere risikoen for fallulykker. Dagens forskrift stiller strengere krav enn da bygget ble oppført, og manglende tilpasning kan medføre økt fare for personskade.

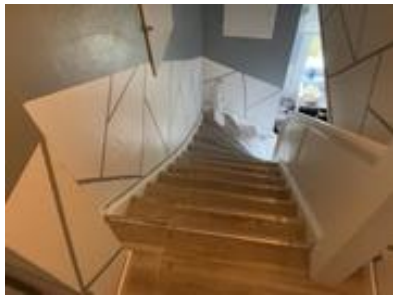
• Avvik: håndløper en side øvre del og ingen side nedre del, bratt stigning.

- Det bør monteres rekkverk/håndløper på begge sider hvor dette mangler, for å redusere risikoen for fall og personskade ved bruk av trappen.

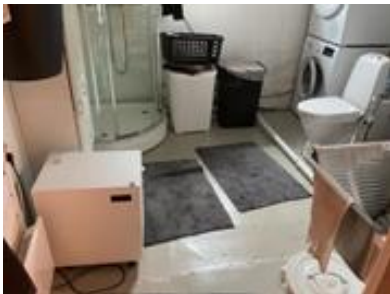
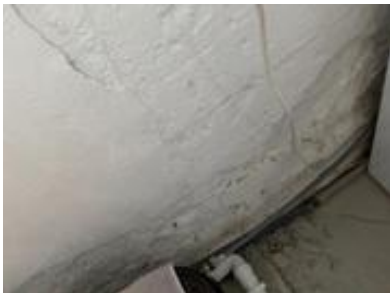
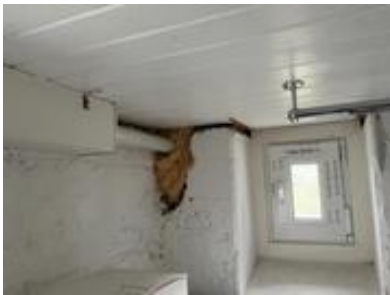
- Eldre enkelt baderom. Tg3 gis når det er fra før 2000 og funksjon anesees usikker. Ingen sluk i rommet som medfører økt skade ved evt lekkasje.

Murgulv, ikke membran/fuktsikringsløsning lik dagens standard,. Stedvis avflassing murpuss mm, malt over. Stedvis trepanel nedtil gulv som er dårlig løsning.

Trepanel og malte murvegger. Det brukes avfukter der i dag.

- Baderommet bør totalrenoveres for å oppnå dagens krav til tetthet og utførelse. Det mangler membran/fuktsikring etter dagens standard, og det er stedvis avflassing av murpuss samt trepanel ned mot gulv, noe som øker risikoen for fuktskader og råte i konstruksjonen. Konsekvensen av dagens tilstand er økt fare for vanninntrenging, skjulte skader og fremtidige kostnader. Alle arbeider med tettesjikt, våtsone, sluk m.m. må dokumenteres ved oppgradering.

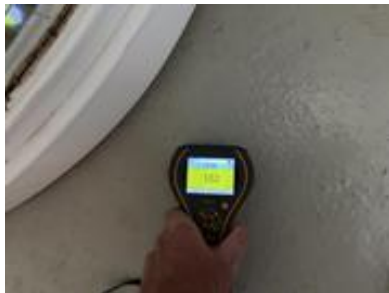
- Det ble utført overflate søk med fuktindikator med utslag. Dette skyldes trolig kapillærsug unnenfra.

- Det anbefales å gjennomføre ytterligere undersøkelser for å avklare årsaken til fuktutslag, da dette trolig skyldes kapillærsug nedenfra. Konsekvensen av å ikke utbedre eller undersøke nærmere er økt risiko for fuktskader og skader på omkringliggende konstruksjoner.

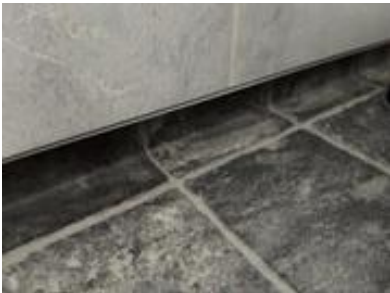
- Det skal være en aluminiumslist under veggplatene og fug mellom platebunn og denne listen for å unngå fuktoppsug. Fug mangler som kan gi fuktoppsug i nedre del av plate ved fuktpåkjenning. Dette ansees dog ikke kritisk siden det ikke er mye fuktpåkjenning direkte på overflater her pga kabinett.

- Det anbefales varsom bruk for å unngå unødvendig fuktbelastning mot overflater, da veggflatene ikke er fuktbestandige. Konsekvensen ved eksponering for direkte vannbelastning er økt risiko for fuktskader og påfølgende skade på konstruksjonen.

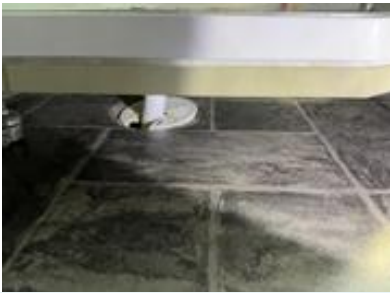
- Det er ikke fall mot sluk ihht dagens standard i rommet. Fungerer ved normalt bruk siden det er dusjkabinett og vann ledes direkte i avløp, men risiko ved lekkasje eller mye vannsøl hvor vann vil kunne ligge igjen.

- Vær oppmerksom ved bruk. For å få tilstandsgrad 0 eller 1 må gulvet bygges om, for å få riktig fall til sluk. Det vil imidlertid sjelden være økonomisk rasjonelt som et enkeltstående tiltak. Ved en eventuell renovering, påse at våtrommet bygges med riktig fall til sluk. Konsekvens er risiko ved lekkasje og redusert brukervennlighet ved vannsøl mm.

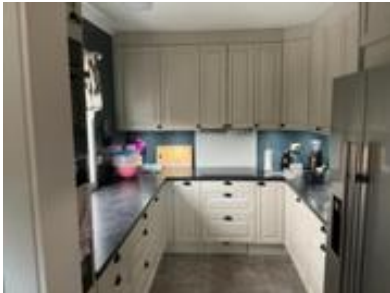
Lekkasjesensor montert. Denne skal fungere slik at den stenger vann til oppvaskmaskin dersom den føler lekkasje på sensorledninger. Husk å teste denne jevnlig da den har en ventil som kan kile seg om den ikke blir brukt.

Det kan med fordel monteres komfyrvakt som stenger strøm til steketopp ved evt varmeutvikling ut over normalt.

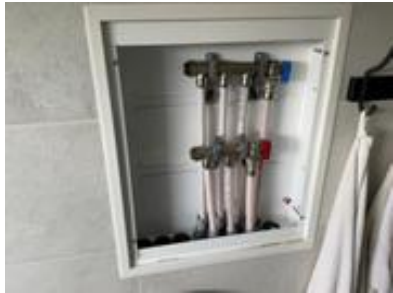
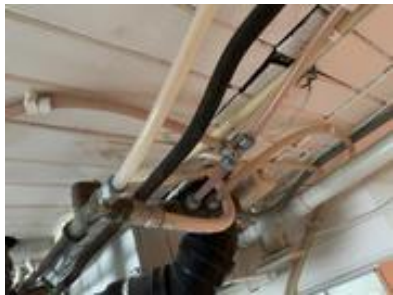
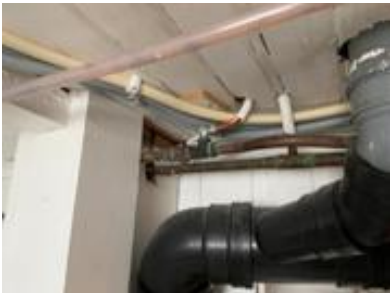
- Det anbefales å vurdere utskiftning av eldre vannrør, spesielt kobber, da mer enn halvparten av forventet levetid er oppnådd. Dette bør gjøres for å redusere risikoen for plutselige lekkasjer, funksjonssvikt og følgeskader på bygningen.

Det bør også vurderes å oppgradere det provisorisk utførte rør-i-rør-systemet på badet nede, for å sikre forskriftsmessig utførelse og redusere risikoen for fremtidige vannskader.

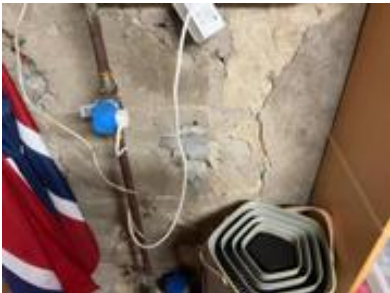
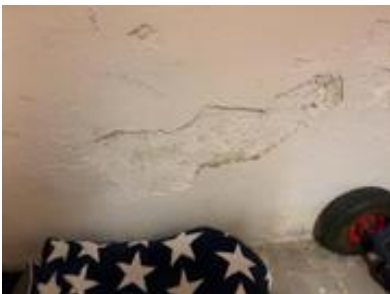
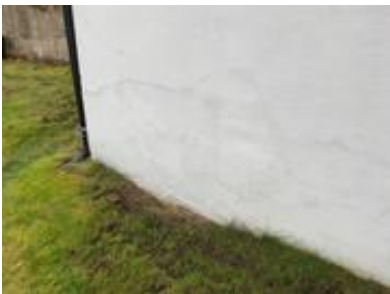
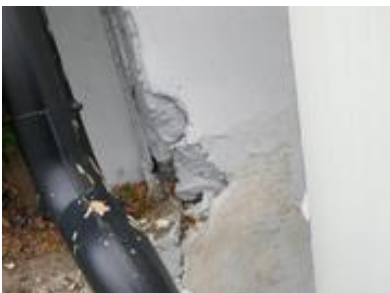
- Det bør utføres nødvendig vedlikehold og utbedring av grunnmuren, inkludert reparasjon av avflassinger og sprekker, for å hindre videre forvitring og redusere risiko for fuktinntrengning og svekkelse av konstruksjonen.

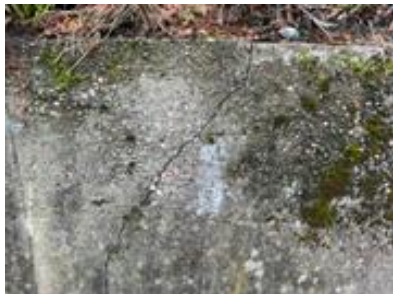
- Sprekker og riss bør utbedres for å hindre videre forvitring og vanninntrengning, som kan føre til redusert stabilitet og økte vedlikeholdskostnader over tid. Oppsyn.
