PROAKTIV

HOEMSVEGEN 16A

BYÅSEN/HOEM

Romslig og påbygd enebolig med fantastisk utsikt. 6 soverom.
Oppussing må påregnes. Solrik tomt. Garasje.

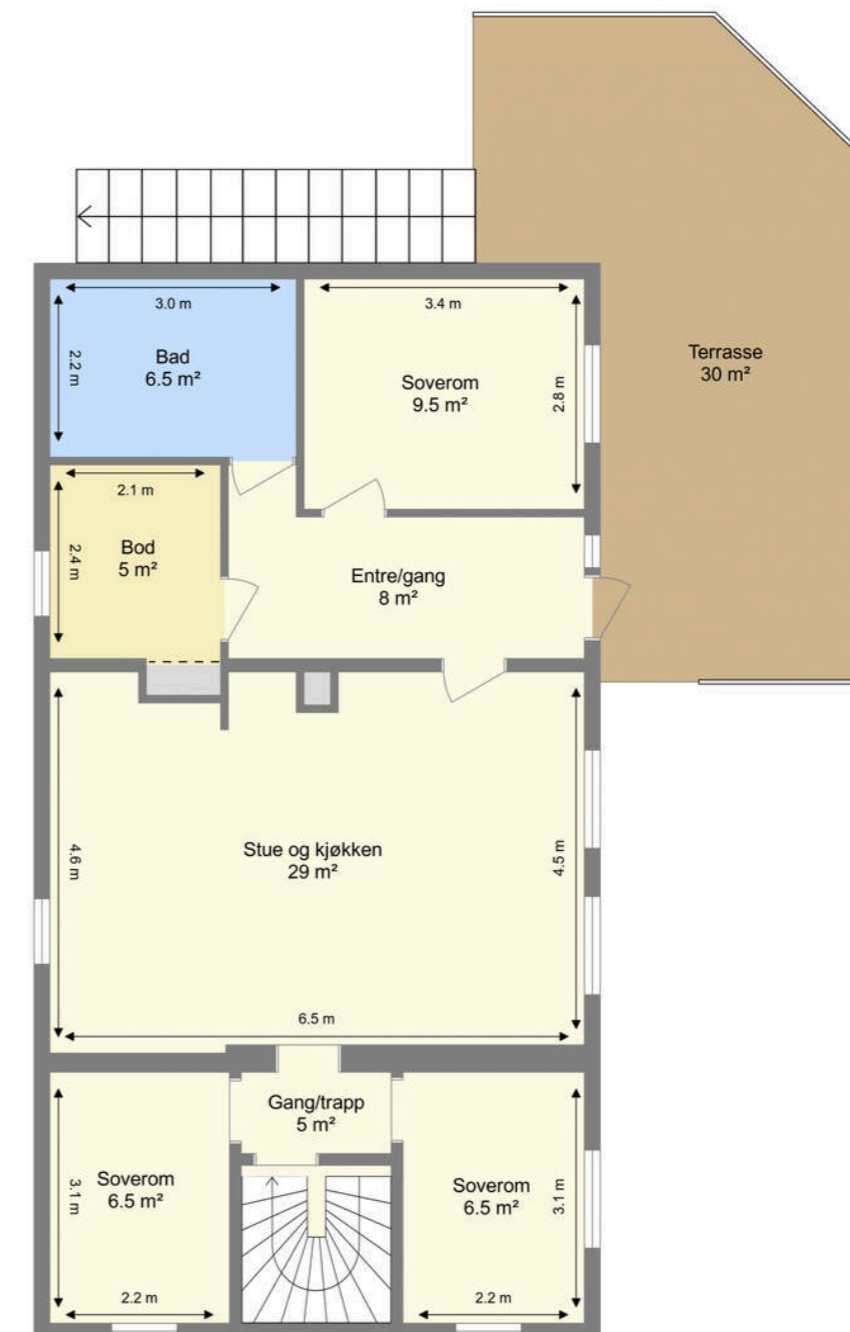
Hoemsvegen 16A Sokkel

Bruksarealet inkluderer innvendige vegger og er større enn summen av rommenes gulvareal.
Planskissen er en illustrasjon over rominndelingen, og er ikke i målestokk. Mindre avvik kan forekomme.

Sokkeletasjen består av entre, 3 soverom, bod, gang/trapp, bad, stue og kjøkken.

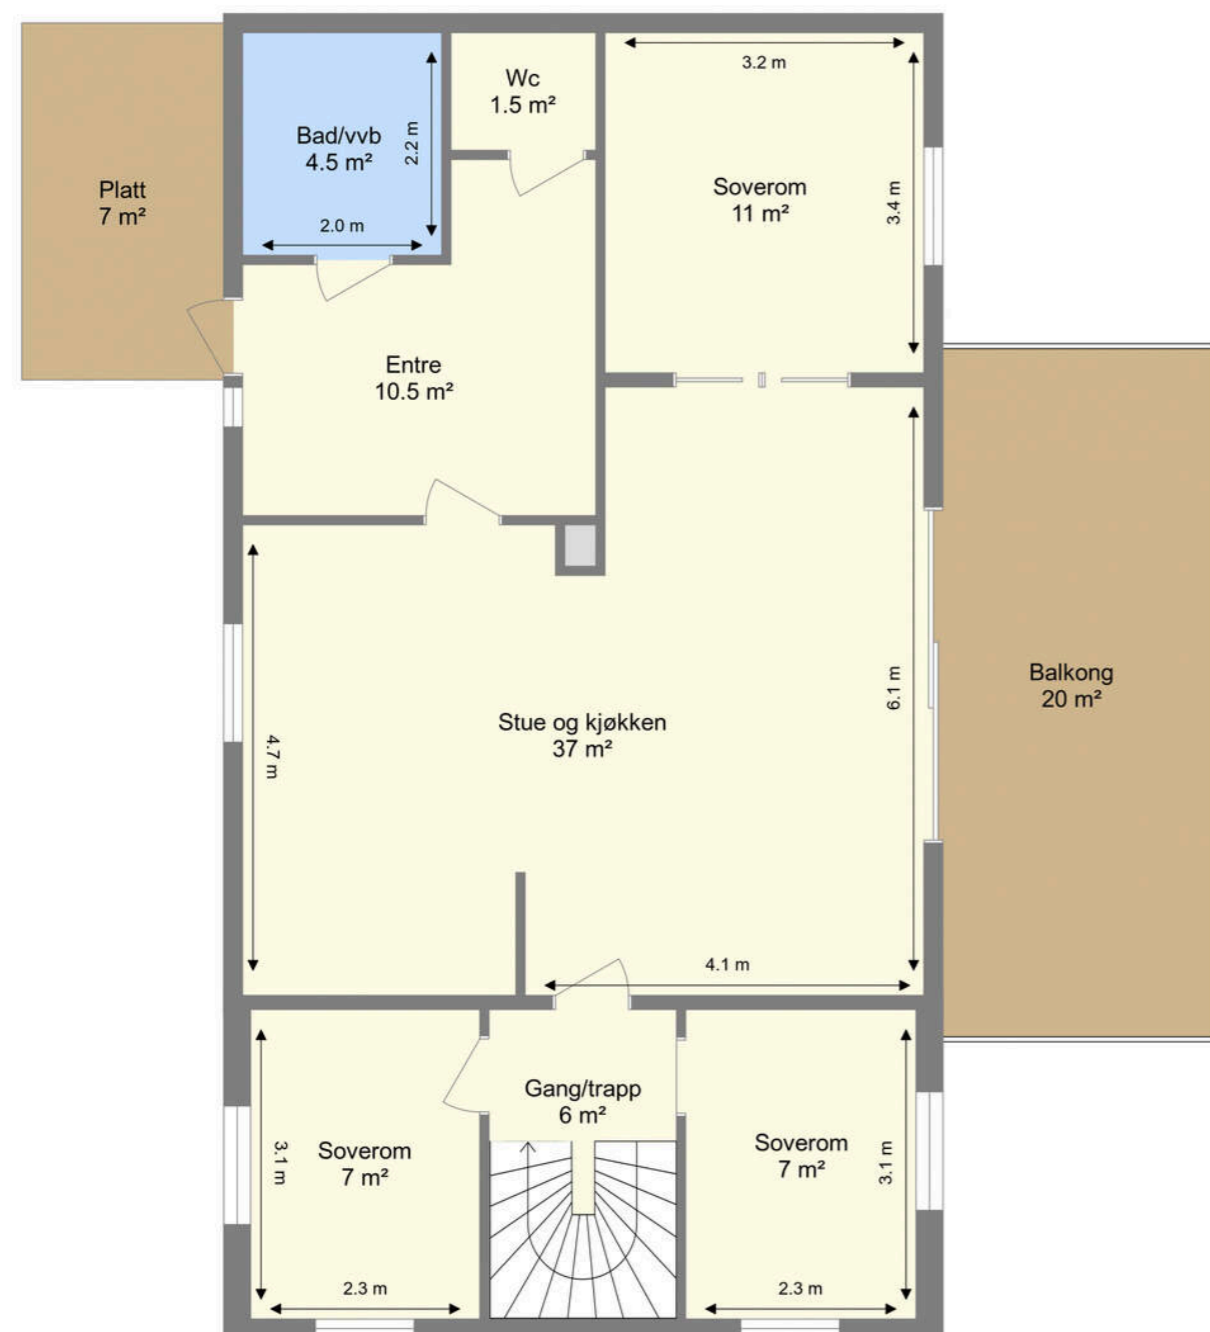
Hoemsvegen 16A 1. etasje

Bruksarealet inkluderer innvendige vegger og er større enn summen av rommenes gulvareal.
Planskissen er en illustrasjon over rominndelingen, og er ikke i målestokk. Mindre avvik kan forekomme.

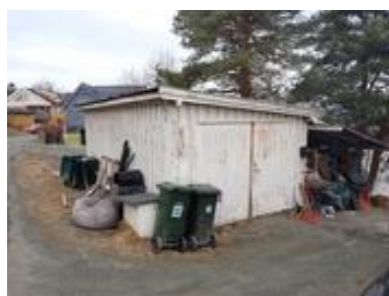
6.25 Garasje.

Det er oppført en garasje på eiendommen. Denne var ikke tilgjengelig for innvendig inspeksjon på befaringdag. Det foreligger godkjent søknad om rivning og oppføring av ny garasje, og garasjen er dermed vurdert som et rivningsobjekt og ikke videre vurdert i denne rapporten.
