## Enebolig med attraktiv beliggenhet og renoveringsbehov

**Adresse:** Leitet 29, 6055 GODØYA

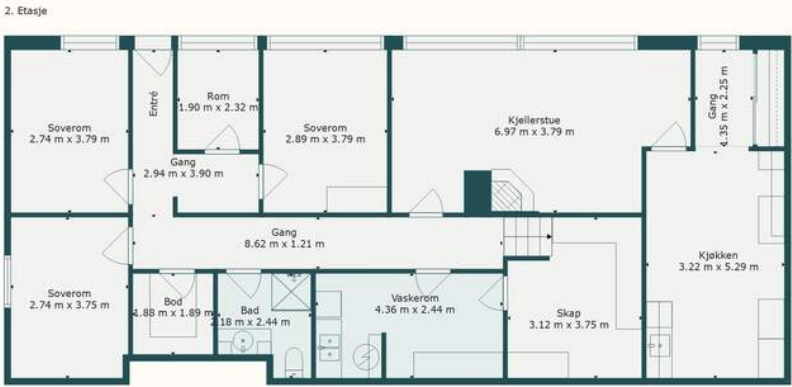
PLANTEGNINGER

Plantegningen er en ikke målbar illustrasjon og avvik kan forekomme.

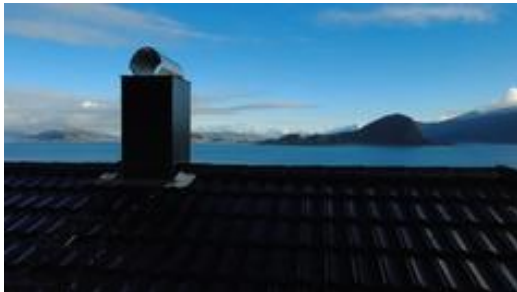
Pipetrekk

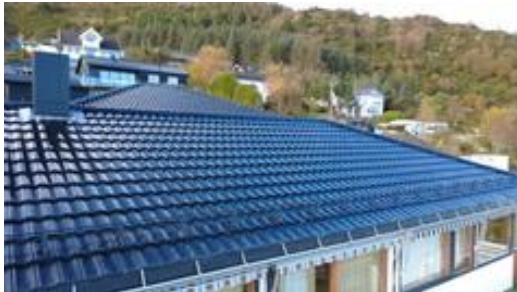
Snøfangere mot øst og vest

Vurdering av avvik:  
• Det mangler snøfangere på hele eller deler av taket, noe som var krav på byggemeldingstidspunktet.  
Taksider mot nord og sør har ikke snøfangere.  
Taket antas å være fornyet etter 1997. Her er det krav om snøfangere.

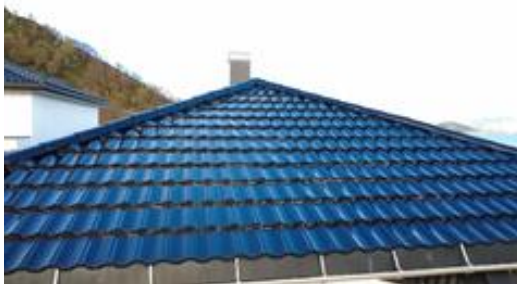
Ikke snøfangere mot nord og sør

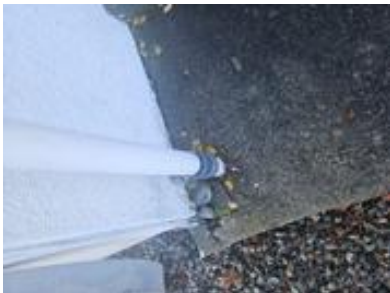
Takvannet ledes til rør i grunnen

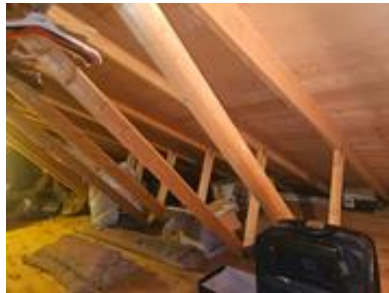
Valmtak av prefabrikkerte fagverkstakstoler med undertak av taktro / bord.  
Kaldt, ventilt loftstom med adkomst via luke med nedfellbar stige.  
Isolasjon mellom takstolene undergurter.  
Det er lagt gulvbord på loftet

Kryp loft

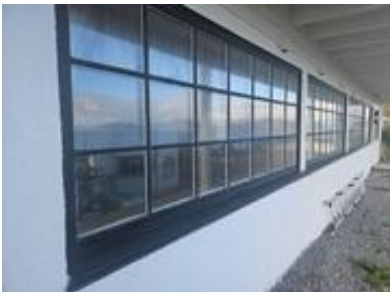
vindu kjeller, øst med koblet glass

Vurdering av avvik:  
• Det er påvist noen glassruter som er punktert eller sprukne.  
• Det er avvik:  
Vinduskarmene er generelt værslitte.  
Påvist enkelte punkterte glassruter, en sprukket rute i kjelleren mot øst.  
Vinduene er i stor grad fra byggeåret og har ikke den tetthet eller isolasjonsevne som forventes av et moderne vindu.  
Koblede vinduer er lite egnet i en moderne bolig  
Utenpåliggende sprosper på vindu mot sør, ved karnapp, er råteskadet.

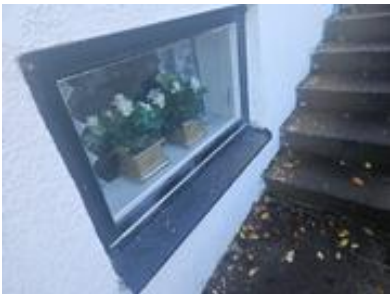
Vindu kjeller nord

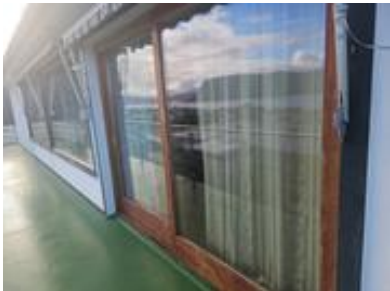
Verandadør sør. har vært reparert, men er nå utslitt

Dørene er i stor grad fra byggeåret, trolig nyere verandadør mot sør. Verandadør mot sør har fukskade, begynnende råteskade, på nedre del av dørbladet. Verandadør fra soverom, mot sør, er treg å lukke. Døren går i lås, men håndtaket går ikke helt ned. Skyvedøren er i normalt god stand i forhold til alder men er gammel, og har ikke den tetthet eller isolasjonsverdi som forventes av en moderne dør. Karmene er værslitte. Ytterdørene står under tak og har normal slitasje. Det er ikke montert beslag i underkant av ytterdøren mot kjelleren.

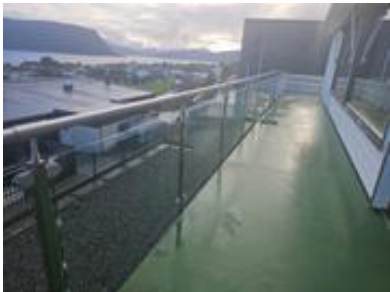
Oversiktsbilde balkong øst

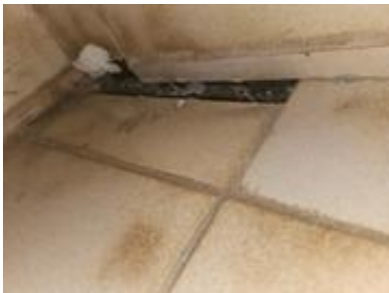
Sluken er vanskelig tilgjengelig

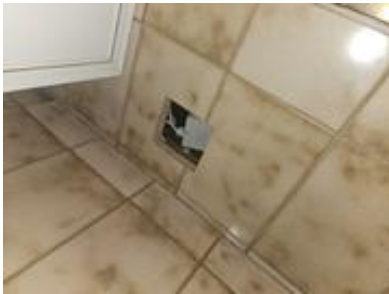
Inspeksjonsluke i veggen på badekaret

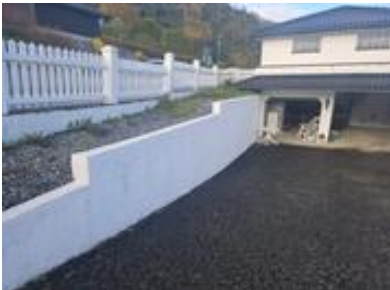
Støttemur langs innkjørselen
