# PROAKTIV

HUBROVEIEN 2

# GULLHAUG

Innholdsrik og oppgradert enebolig på stor tomt med fin beliggenhet.  
Kjøkken 2019, bad, kledning, tak og vinduer 2021. Dobbelgarasje &  
usjenerte uteplasser med flott utsikt. Nær skole og bhg.

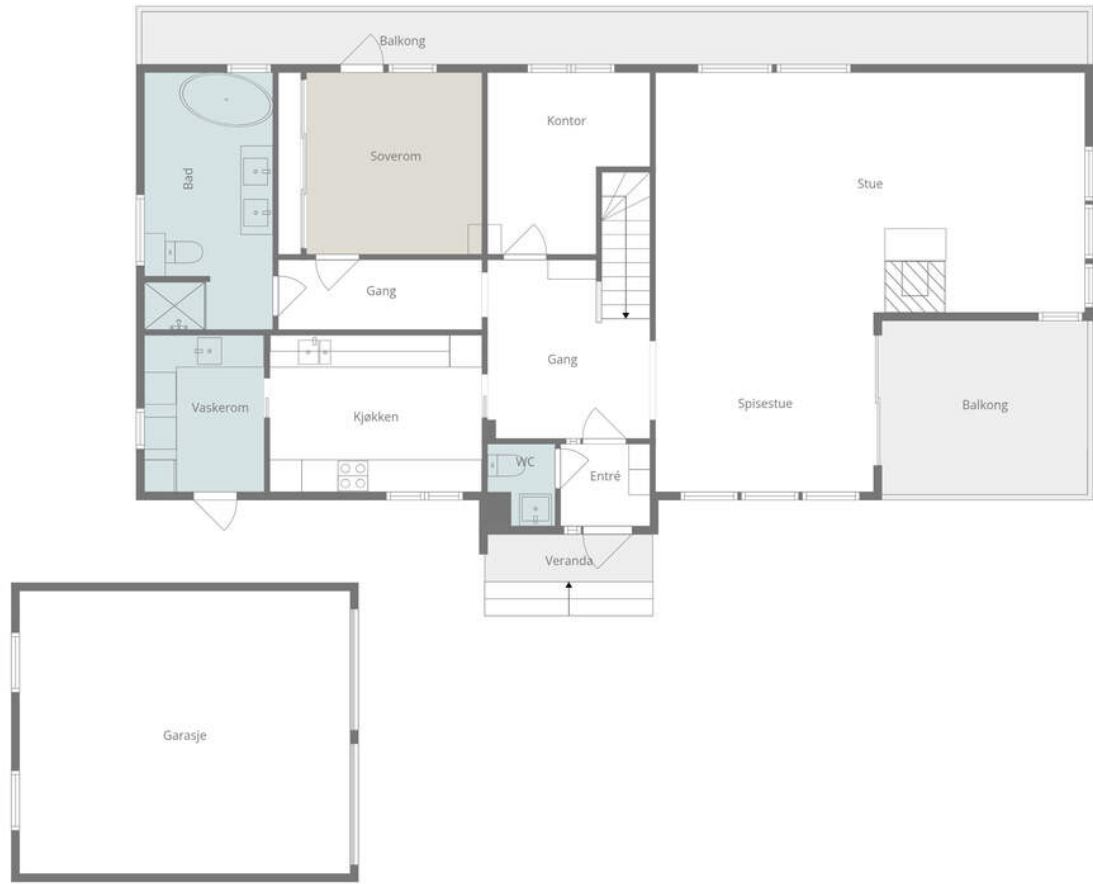
1. ETASJE

Plantegningen er en ikke målbar illustrasjon og avvik kan forekomme.
