Et sjeldent  
ferieparadis i vakre  
Heimarkspollen

BLÅSTERNESVEGEN 72

**Adresse:** Blåsternesvegen 72, 5394 KOLBEINSVIK

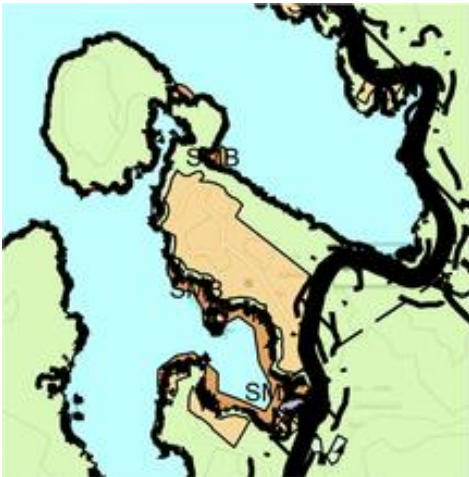
Fig.3: Kommunens forslag til ny arealdel

I Austevoll kommune sitt forslag til ny arealdel er område for fritidsboliger utvidet nordvest for gnr/bnr 43/6 og område for LNF-spredt tatt bort fra gnr/bnr 43/6 og erstattet med vanlig LNF. Grunneier av gnr/bnr 43/6 har konkrete planer om utvikling eller salg av den største parsellen. Den endringen som kommunen foreslår, er ikke ønskelig. Vi foreslår primært at området for fritidsboliger utvides slik at det

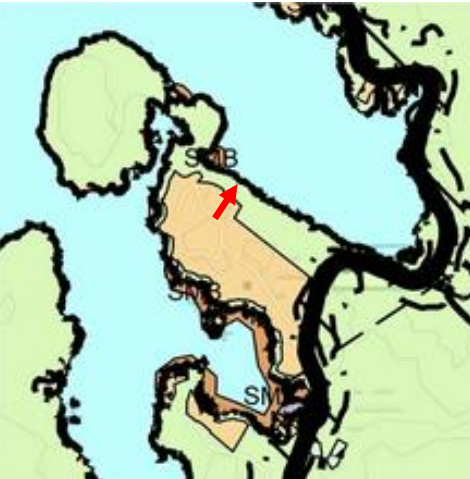
Fig.5: Område for fritidsboliger utvides i nordvest

Vi registrerer at for gnr/bnr 43/764 er område for fritidsboliger utvidet, mens for gnr/bnr 43/6 rett sør for dette, er LNF-spredt omgjort til vanlig LNF. Vi mener det vil være naturlig å skille det området som er åpnet for fritidsbebyggelse ved den funksjonelle strandsonen, altså ved grensen til dagens LNF-område mot sjøområdet Åkylaren.
