# PROAKTIV

STUBBSVINGEN 32

# VELKOMMEN TIL STUBBSVINGEN 32

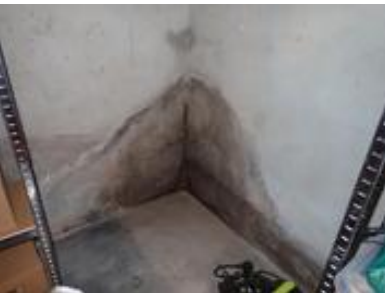
### 6.3 Rom under terreng

| Type rom under terreng | Delvis innredet |
| Er det gjennomført arbeider etter byggeår? | Ja |

| Bygningsdeler med TG2 | |
|---|---|
| Rom under terreng | Tilstandsgrad 2 settes med bakgrunn i alder på utvendig fuksikring og at det er registrert fuktgjennomgang i grunnmur i bod i kjeller. |

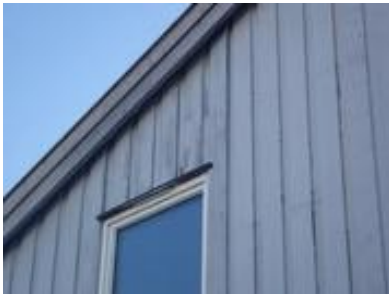
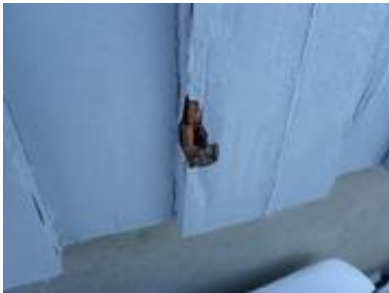
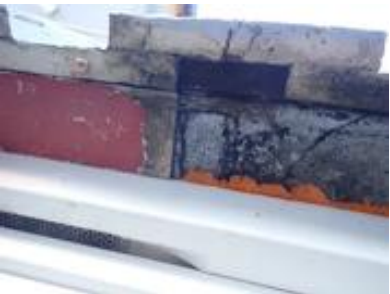
6.8 Yttervegger

| Type fasade | Stående kledning |
| Tilstandsgrad 2 settes på bakgrunn av at det er registrert aldriings- og værslitasje på utvendig kledning. Påvirkning over tid har medført sprekker i treverket og slitasje på overflatebehandlingen. Dette øker risikoen for fuktinntrengning, noe som igjen kan føre til råtedannelser og forkortet levetid på konstruksjonen dersom nødvendig vedlikehold uteblir. | |
| Videre bemerkes at det er benyttet treklosser som musesperre, noe som begrenser luftingen bak kledningen. Avhengig av klimatiske forhold kan dette være ugunstig, da inntrenging av nedbør eller kondensering vil få sen uttørrking, med påfølgende fare for skader. | |

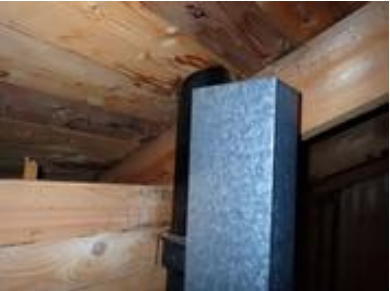
6.10 Takkonstruksjon og loft

| Type takkonstruksjon | Saltak |
| Type loft | Kaldtloft |

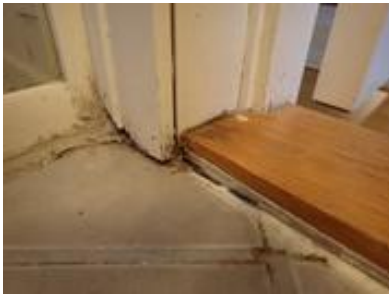
6.23 Våtrom: Bad

| Det er behov for totalrenovering av våtrommet. | |
| Er det foretatt hulltaking fra tilstøtende rom? | Ja |
