Flott enebolig
med godkjent
utleiedel.

NONSBERGTUNET 9

Flott og velholdt enebolig i et svært etterspurt område - Flott utsikt, gode solforhold og godkjent utleiedel - Garasje

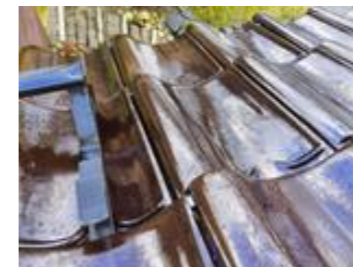
Boligen har glasert teglstein som taktekking. Taktekkingen er fra byggeår. Lekter, strø og undertak er også fra byggeår.

Enkelte mindre slitasjeknaster på taksteinen

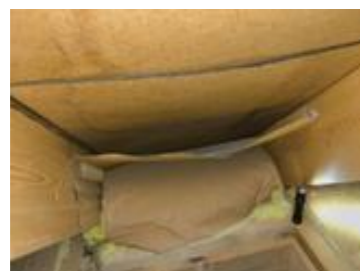
- Det er begrenset/dårlig ventilering av takkonstruksjonen.
- Det er avvik:

Det er registrert noe høyere fuktverdier enn normalt, men under skadelige nivåer.
Luftespaltene er klemt av isolasjonen, som begrenser ventileringen.

Luftespaltene anbefales åpnet, for å sørge for god og jevn ventilering av lofts-konstruksjonen.

Det bør gjøres nærmere undersøkelser om det er punkteringer av dampsperre mellom loft og 2. etasje, slik at disse kan tettes. Ved endring av dette vil sannsynligvis fuktnivået i treverket synke.

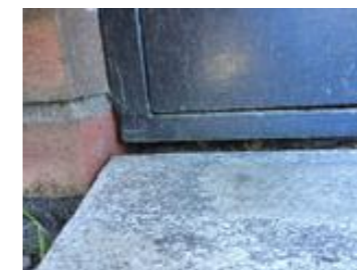
- Karmene i dører er værslitte utvendig og det er sprekker i treverket.
- Det er avvik:

Det er ingen mulige tiltak vedrørende pakningene.

Det anbefales at det etableres et beslag og korrekt tetting under kjellerdøren, for å hindre dyr og vann inn her.

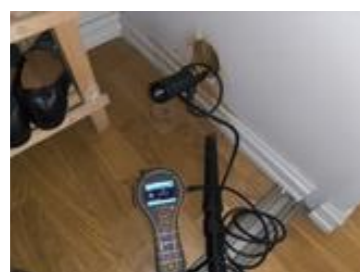
1. ETASJE > VASKEROM

Tilleggende konstruksjoner våtrom

Hulltaking er foretatt uten å påvise unormale forhold.
Det er tatt hull fra skapet og inn mot vaskerommet.

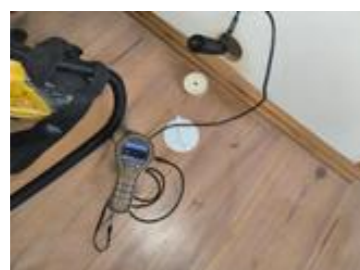
2. ETASJE > BAD

Tilleggende konstruksjoner våtrom

Hulltaking er foretatt uten å påvise unormale forhold.
Det er tatt hull fra stuen og inn mot dusjsonen.

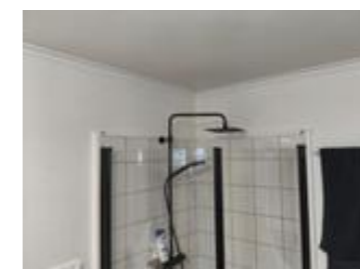
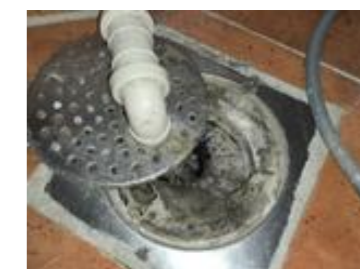
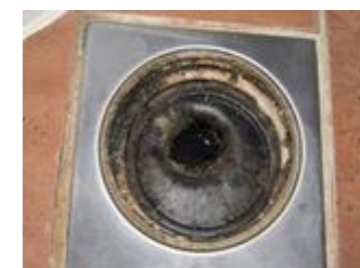
KJELLER LEILIGHET > BAD/VASKEROM

Våtrommet må oppgraderes for å tåle normal bruk etter dagens krav. Alle forhold med tettesjikt, våtsone, sluk m.m. må dokumenteres.

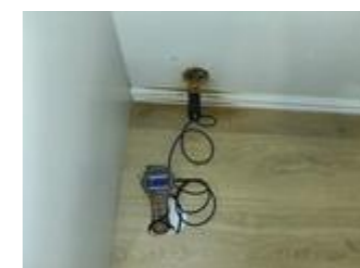
KJELLER LEILIGHET > BAD/VASKEROM

Tilleggende konstruksjoner våtrom

Hulltaking er foretatt uten å påvise unormale forhold.
Det er tatt hull fra soverommet og inn mot badet.
Dette er ikke det mest fuktutsatte området, men dusjhjørnet grenser mot yttervegger og betongvegg.
Denne fuktmålingen fritar ikke dusjsonen fra eventuelle skjulte feil/skader.

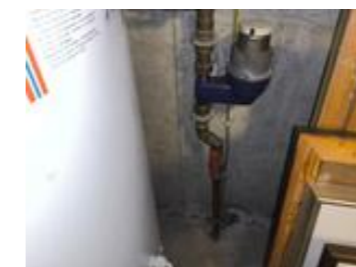
Det er en viss risiko for at lekkasjer kan oppstå på grunn av aldersrelatert svekkelse i skjøter eller rørmateriale. Kobberrør utvider seg når temperaturen øker og trekker seg sammen når temperaturen synker. Disse utvidelsene og sammentrekningene over tid kan medføre belastninger på rørmaterialet, som kan føre til svekkelse. Vannrørene bør skiftes i forbindelse med oppgradering av våtrom.

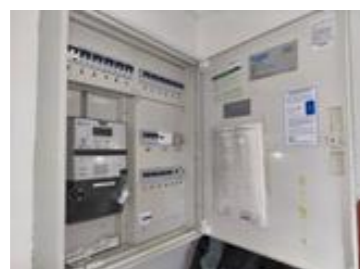
Det foreligger ikke dokumentasjon på utførte oppgraderinger, i forbindelse med nye jordfeilbrytere.

På bakgrunn av at boligens anlegg er 28 år gammelt, samt manglende dokumentasjon, anbefales en nærmere kontroll av anlegget.

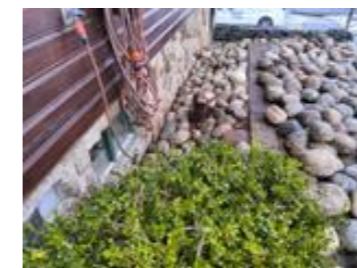
Fallforholdene bør vurderes utbedret. Anbefalt fall på terreng er 1:50, 3 meter ut fra fra grunnmur for å redusere fuktbelastningen i grunnmur/kjeller.
