AUSTMANNAVEGEN 20E

# HAUGESUND

Trivelig og lekkert rekkehus i texasbyen med en attraktiv beliggenhet |  
3 soverom

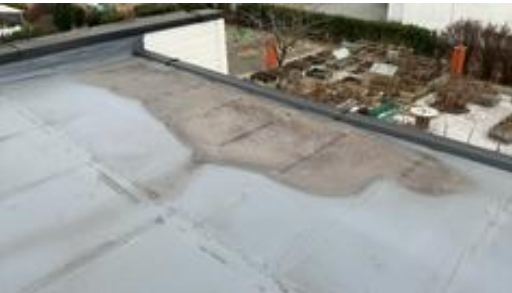
Manglende fall mot sør.

- Når taktekking og undertak begynner å bli gamle, øker risikoen for lekkasjer, noe som kan føre til omfattende og kostbare reparasjoner av underliggende konstruksjoner dersom en ikke foretar tiltak på konstruksjonene før dette oppstår.

Det bør etableres bedre fall på taket for å unngå vannansamlinger, og tilstanden på taktekking og undertak bør følges opp jevnlig.

Konsekvensen av manglende tiltak kan være redusert levetid på taket, økt risiko for lekkasjer og fuktskader i underliggende konstruksjoner.

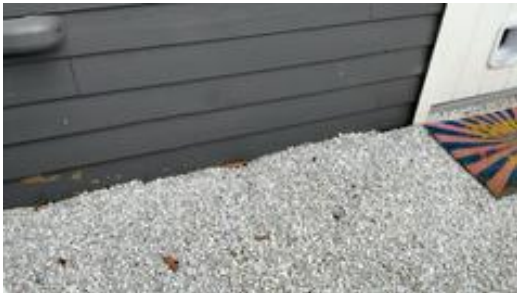
Bordkledningen går helt ned til terreng.

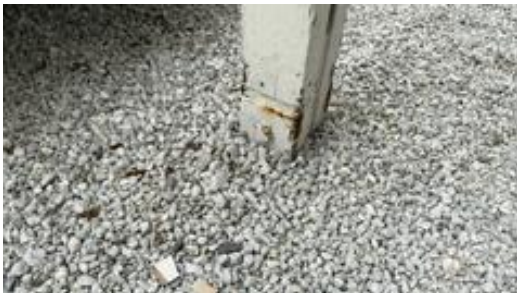
Søyler under tak over inngang er i berøring med terreng.

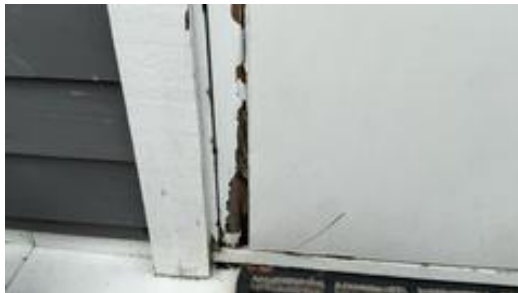
Terrassedør i 1.etasj har råteskade.

- Råteskadede dører må skiftes ut.

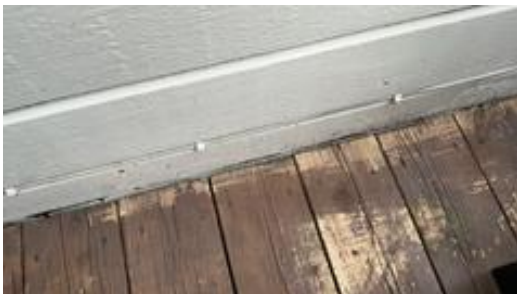
Veggen er vanskelig å vedlikeholde bak terrassebord.

For å utbedre avviket bør det etableres klaring mellom terrassebord og kledning, slik at det blir tilkomst for vedlikehold.

Det bør også undersøkes nærmere for å avdekke årsaken til fuktmerker på innvendig tak under altanen, og eventuelle lekkasjer fra tekking må utbedres for å unngå videre fuktskader og redusert levetid på konstruksjonen.

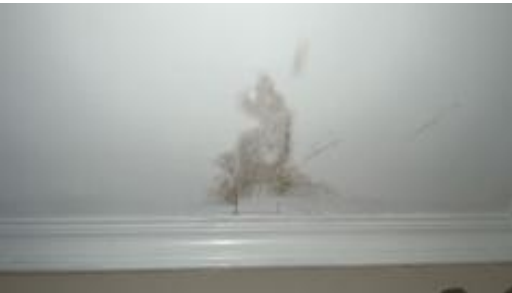
Det er påvist merke etter fukt og fuktskade i innvendig tak i soverom mot sør (under altan).

Tekking og renne på altan må undersøkes nærmere for å identifisere årsaken til fuktinntrengningen.

Fuktskader i himling bør utbedres for å hindre videre skade, muggdannelse og risiko for angrep av stripet borrebille (mott). Eventuell oppussing må vurderes ut fra eget behov.

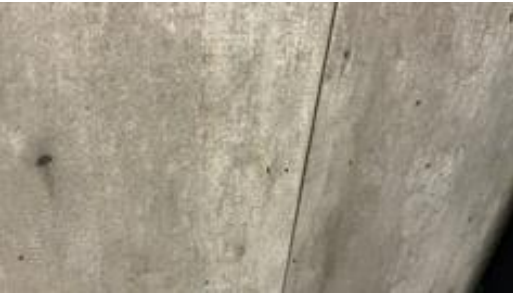
Laminat på våtromsplater har løsnet på vertikale skjøter i dusj.

Laminatet på våtromsplatene bør festes eller skiftes ut for å hindre fuktinntrengning i skjøtene. Dersom tiltak ikke utføres, er det økt risiko for fuktskader i underliggende konstruksjon, noe som kan føre til kostbare reparasjoner og redusert levetid for veggkonstruksjonen.

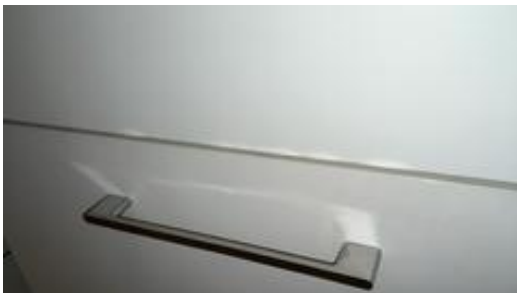
Skuffer har swelling etter fukt i overflate.

- Dersom tiltaket ikke utbedres vil det forbli visuelle skader.

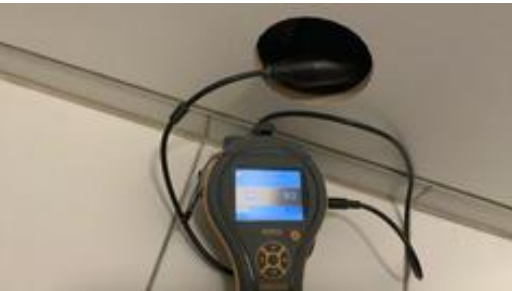
Det er foretatt hulltaking mot våtsone til dusj fra vegg bak dusj, med fuktverdi på 8,1 % inne i konstruksjonen, som anses normalt (tørt). Vekt-% under 11,9 vurderes som tørt.

Hulltaking er gjort ved en stikkprøve og er ikke en garanti for at det ikke er fukt andre steder.

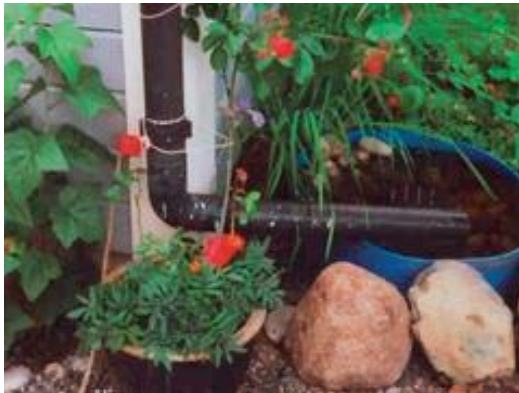
## Frakobling av Taknedløp

### Hva betyr det å koble fra taknedløpet

Hus som har taknedløp koblet til ledningsnettets kan være sårbare for å få avløpsvann opp av slukene i kjelleren ved intensivt nedbør eller snøsmelting. Avløpsvannet består normalt av både spillvann (kloakk) og overvann (regn- og smeltevann fra drenering og taknedløp).

Ved mye nedbør eller snøsmelting, er ikke de kommunale ledningene store nok til å frakte takvannet sammen med spillvannet til renseanlegget. I slike situasjoner kan en få tilbakeslag med avløpsvann inn i boliger som kan medføre store vannskader.

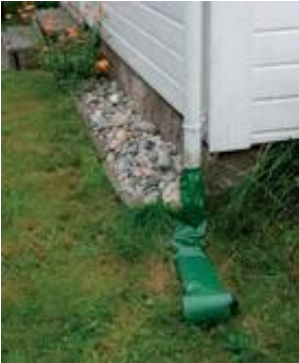
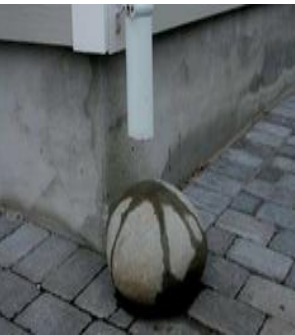
Pass på at vannet kommer langt nok ut fra husveggen, for å unngå at det renner ned langs veggen og inn i kjelleren. Vanlig nedløpsrør eller fleksibel slange kan benyttes.

En eller flere steiner kan hindre vannet i å grave.

Røret som går ned i bakken plugges igjen med et passende lokk for å hindre at avløpsledningen tettes til
