Familievennlig rekkehus  
over tre plan med uteplasser i hver etasje

STALSBERG TERRASSE 63

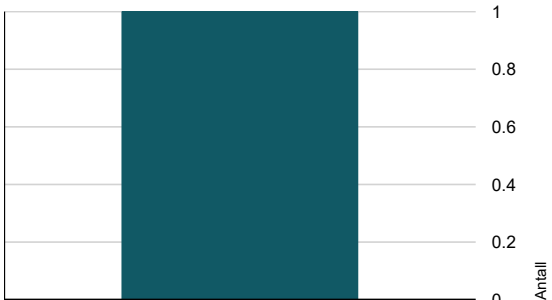
### Anslag på utbedringskostnad

Tiltak under kr 20 000  
Tiltak mellom kr 20 000 – 100 000  
Tiltak mellom kr 100 000 – 200 000  
Tiltak mellom kr 200 000 – 500 000  
Tiltak over kr 500 000
