# PROAKTIV

## Lettstelt bolig med garasje.

GULAKSKROKEN 4

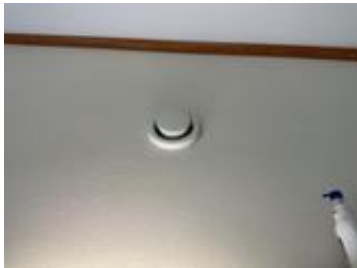
### 2. ETASJE > BAD

#### TG 0 Tilliggende konstruksjoner våtrom

**Våtrom > 2. Etasje > Bad > Overflater, vegger og himling**  
Det er påvist riss / sprekker i flis og fuger i våtsonen.

**Våtrom > 2. Etasje > Bad > Overflater gulv**  
Det er påvist avvik i fallforhold til sluk i forhold til krav i forskrift på befaringsstidspunktet. Gulv har fall mot sluk, men dette er mindre enn referansenivå. (1:100)  
Det er påvist sprekk i flis ved dør.  
Det registreres slitt/misfargede fuger i dusjonen.
