Flott enebolig med 109 m<sup>2</sup>  
solrike terrasser, hage &  
innredet u.etc

FALKEVEIEN 4B

**Adresse:** Falkeveien 4B, 1476 RASTA

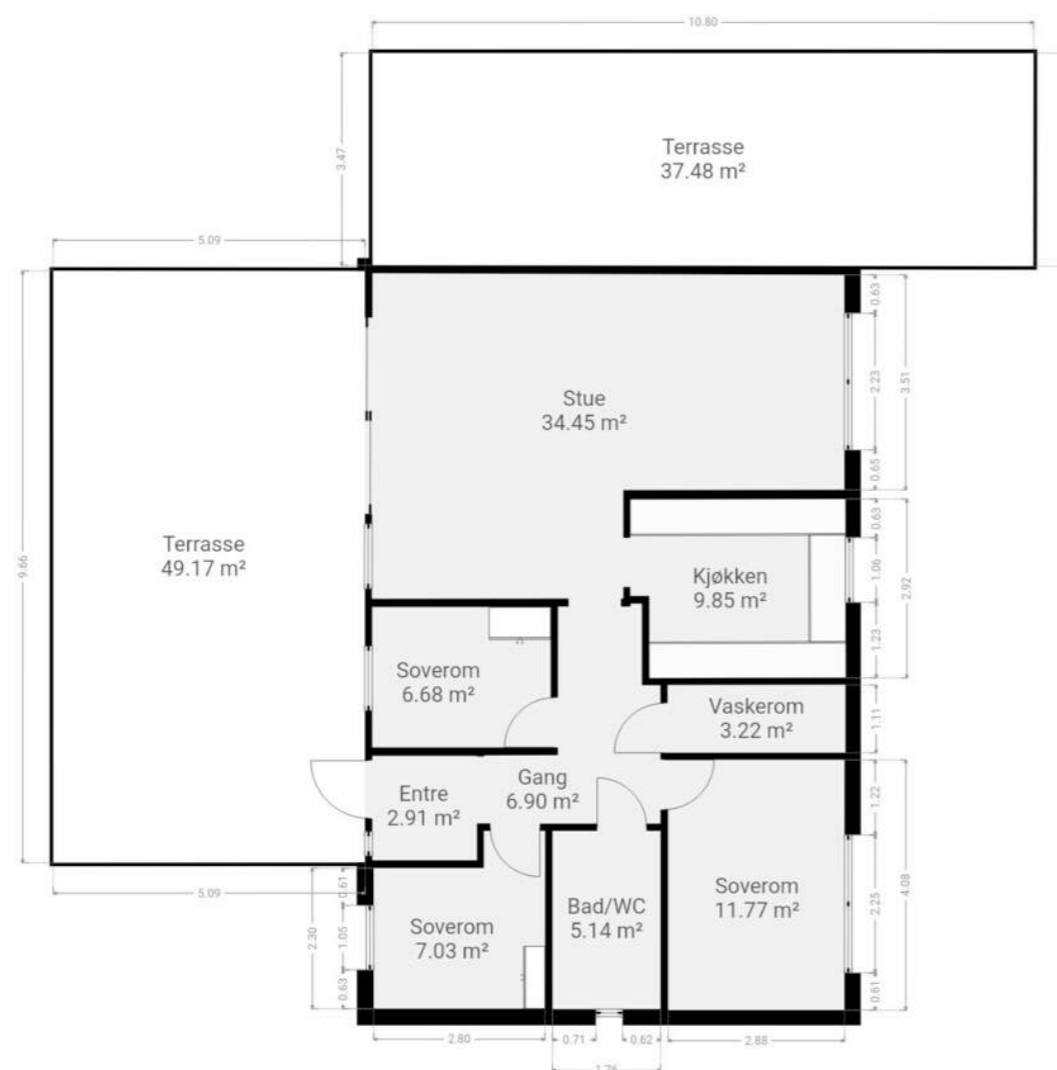
Hovedetasje

Boligens totale areal kan avvike mellom tegning og takst. På tegningen fremkommer rommenes netto areal uten innevegger. I arealmåling tas innvendige vegger med i arealet. For leiligheter/boliger med skråtak er gulvareal hensyntatt på skissene.

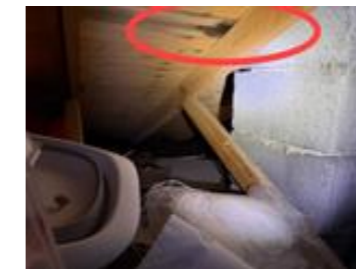
Skjolder indikerer at taket tidligere kan ha hatt lekkasje, og det kan ikke utelukkes at enkelte detaljer har vært utette. Det er ikke påvist tegn til pågående lekkasje på befaringdagen. Ingen tiltak vurderes som nødvendige nå. Forholdet anses som historisk, men bør holdes under jevnlig oppsikt. Dette er en generell anbefaling da det er knyttet risiko til kaldloft og gjennomføringer i yttertak.

- Utvendig > Takkonstruksjon/Loft: Det er påvist fukskjolder/skader i takkonstruksjonen. Noen skjolder ved gjennomføringen. Slike observasjoner gjøres ofte og betraktes som normalt på 44-45 år gamle bygg. Det var ingen tegn til pågående lekkasje på befaringdagen. - Utvendig > Terrasser i trevirke: Det er værslitt/oppsprukket trevirke/trepaneler. Konstruksjonene har skjevheter. - Utvendig > Terrasse over carporten: Balkong/terrasse ligger over innredede boligrom, usikker konstruksjon. Konstruksjonsutførelse gir økt fare for skader. Det er opplyst at vann blir liggende på overflaten, noe som tyder på utilstrekkelig fall mot avrenning. Samtidig er det usikkerhet knyttet til oppbygning og tilstand på tettesjiktet under skiferdekket. Skifer eller fuger er ikke et tett materiale, og konstruksjonen er derfor avhengig av at membranen under fungerer som forutsatt. Det er også registrert/opplyst kalkutslag på grunnmur, noe som indikerer fukttransport gjennom konstruksjonen. - Utvendig > Utvendige trapper: Konstruksjonene har skjevheter. Trappene i uteområdene har synlig slitasje/manglende vedlikehold i trevirket. I tillegg er det registrert skjevheter, noe som tyder på ustabile grunnforhold og bevegelse i underlaget. - Innvendig > Overflater: Det er påvist andre avvik: Ved dunking på enkelte fliser i underetasjen ble det avdekket en hul lyd, som indikerer «bom». Dette betyr at flisene ikke har tilfredsstillende vedheft til underlaget over hele flisens areal. Mangelfull liming under leggingen kan være årsaken. Gjelder 4-5 fliser. - Innvendig > Etasjeskille/gulv mot grunn: Det er målt høydeforskjell på mellom 15-30 mm gjennom hele rommet. Tilstandsgrad 2 gis med bakgrunn i standardens krav til godkjente måleavvik. - Innvendig > Pipe og ildsted: Ildfast plate mangler på gulvet under sotluke/feieluke på pipe. Det er ikke etablert ildfast plate eller lignende på gulvet foran sotluken. Noe slitasje/avskalling av pusslag på pipen utvendig. Avskallinger av pusslag gjør pipen mer eksponert mot vann. - Innvendig > Krypkjeller: Det er ikke adkomst til deler av krypkjelleren. Krypkjeller er kun vurdert i tilgjengelige deler. Krypkjeller regnes for å være en risikokonstruksjon som er utsatt for fukt- og råteskader i bunnsvill, trebjelkelaget og andre tilstøtende konstruksjoner, på grunn av fuktighet fra grunnen og kondensering ved temperaturforskjeller. Selv om det ikke er avdekket tegn på skader, betyr ikke dette nødvendigvis at det ikke foreligger skader i eller i forbindelse med krypkjelleren. Det er manglende fuksperre på bakken. Deler av krypkjelleren er ikke tilgjengelig for kontroll som følge av oppbygget gulv. Krypkjellere er generelt utsatt for fuktpåvirkning, og bruk av trevirke i slike konstruksjoner er uheldig med tanke på fuktrisiko. Det opplyses i egenerklæring at det kan forekomme tilslag av fukt/vann i krypkjelleren ved store nedbørsmengder. Dette var ikke synlig for meg under befaringen. Krypkjeller er fra byggeår og har en løsning som er tidstypisk for oppføringsperioden, uten fuksperre mot

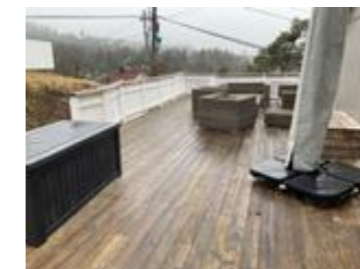
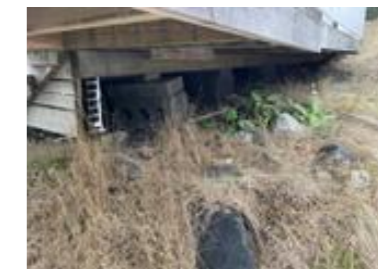
Skjevheter i terrasse og rekkverk kan påvirke både stabilitet og brukervennlighet over tid. Det anbefales å kontrollere fundamenteringen og rette opp konstruksjonen der dette er mulig. Dersom årsaken er bevegelser i grunnen, for eksempel telehiv, vil en enkel oppretting ofte ikke være tilstrekkelig. I slike tilfeller må det påregnes mer omfattende tiltak med forbedring eller utskifting av fundamentering for å oppnå en varig løsning.

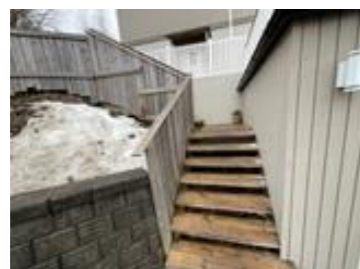
Mindre skjevheter eller bevegelser i en utvendig trapp er ikke uvanlig og gir normalt ingen alvorlige konsekvenser for konstruksjon eller bruk. Dersom dette f.eks skyldes telehiv, kan dette over tid påvirke konstruksjonen ytterligere i form av at den kan bli skjev og mer ustabil, men forholdet vurderes ikke som kritisk. Tretrappene bør vedlikeholdes med overflatebehandling for å forlenge levetiden på trevirket.

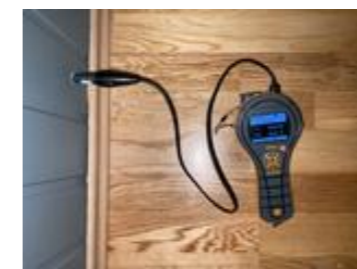
Måling av RH i hulrom viser akseptabelt nivå.

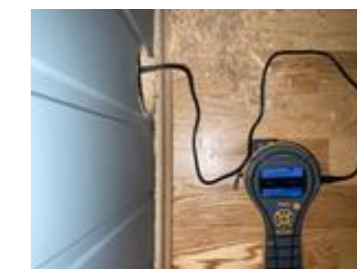
Måling med pigg i trevirke indikerer vektprosent i trevirke under 8%, som betyr at trevirket er tørt

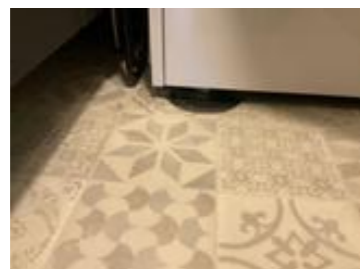
- Når sluket har begrenset tilgang, er det vanskelig å rengjøre sluket og å inspisere den for å oppdage skader i membranen/fuger rundt sluket, som er avgjørende for å forhindre lekkasjer.

Det bør gjøres enklere tilgang for normal og periodisk kontroll og rens av sluket. Konsekvensen av å ikke få rens et sluk er oppstuvinger fordi vannet ikke ledes vekk. Dette kan føre til lekkasjer med å følgeskader.

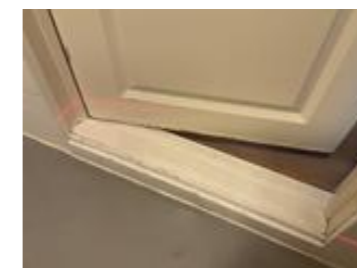
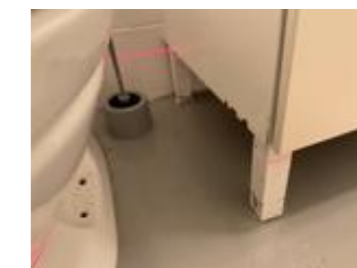
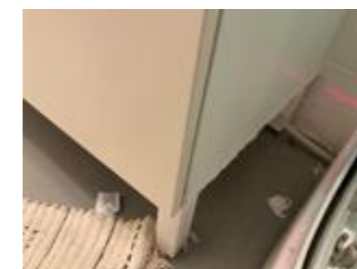
### UNDERETASJE > BAD/WC

#### TO 2 Ventilasjon

Ved manglende tilluft fungerer avtrekket dårligere, og fuktigheten i rommet vil kunne opprettholdes lenger, noe som over tid kan føre til kondens og økt risiko for fuktskader på innredninger og utstyr.
