Leilighet beliggende i 1.  
etasje i en 2-mannsbolig  
med sentral beliggenhet

HEGGVEIEN 10

Befaringsdato: 07.01.2026    Rapportdato: 15.01.2026    Oppdragsnr.: 11411-2878    Referansenummer: PT6828  
Autorisert foretak: Grydeland Eiendom AS    Sertifisert Takstingeniør: Sigurd Grydeland

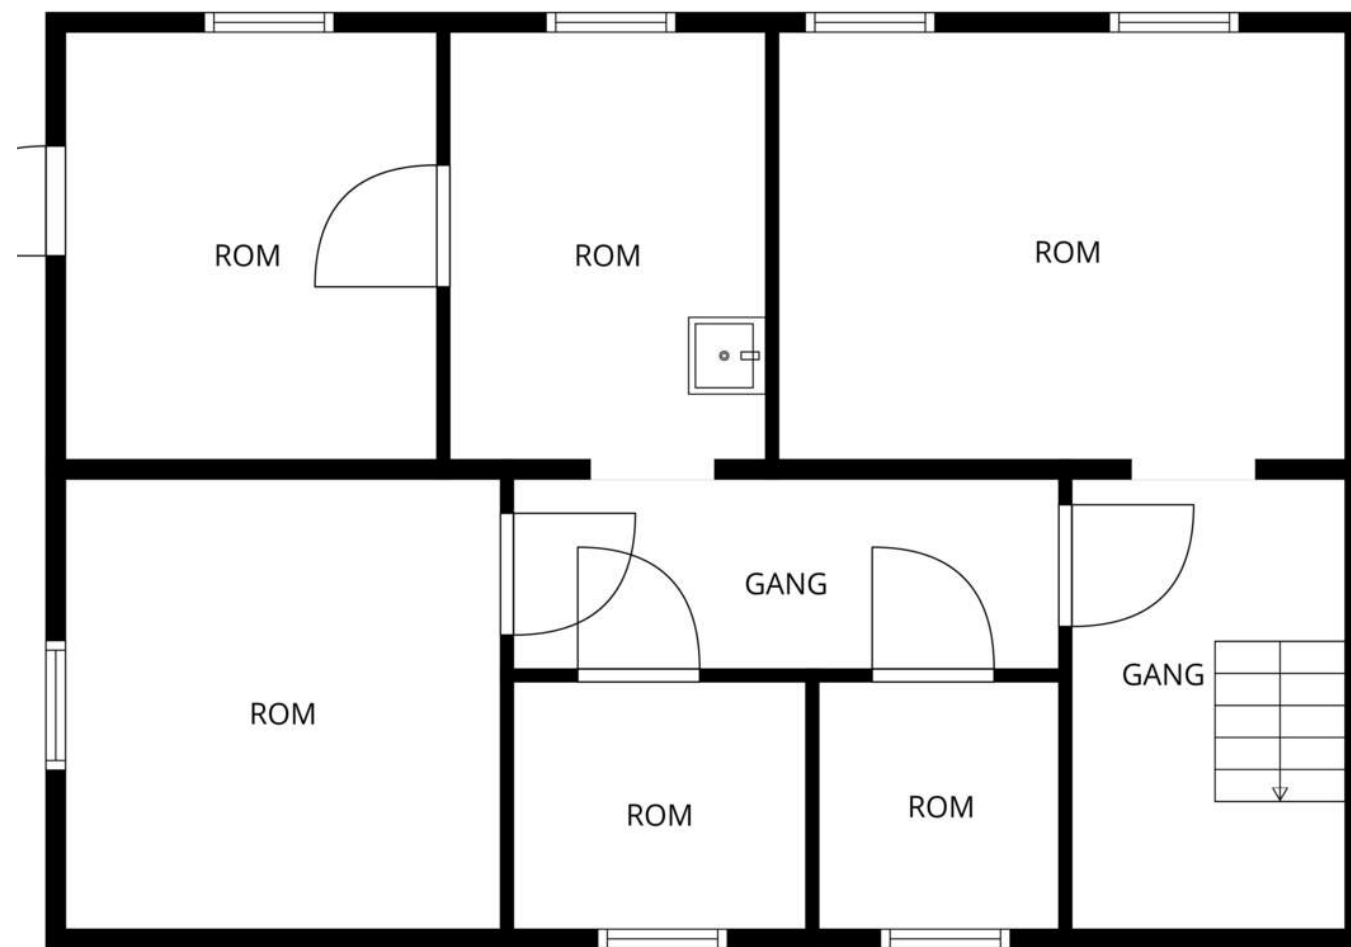
MÅL BEREGNES MED CUBICASA- TEKNOLOGI. DE ANSES Å VÆRE MEGET PÅLITELIGE, MEN IKKE GARANTERTE.

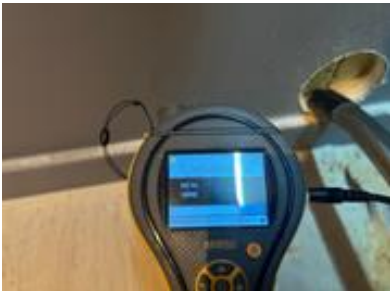
Det er målt etter fukt med Protimeter fuktindikator med hammerelektrode. Protimeter fuktindikator kan ikke måle fuktprosent under 6,8%. Målinger her er under dette og fuktmåling har gode lave verdier.

Treverk skal ha fuktinnhold lavere enn 15 vektprosent. I treverk med fuktighet over 17 vektprosent øker faren for råte og muggsoppvekst dramatisk. Hvis fuktinnholdet ligger over 20 vektprosent, er allerede muggsoppen dannet. Fibermetningsgrad for treverk er 28 vektprosent

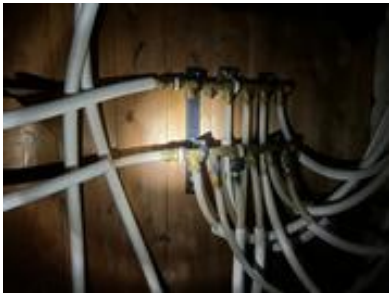
Det må påregnes utskifting av alle vannrør, blandebatteri og rør deler i boligen.

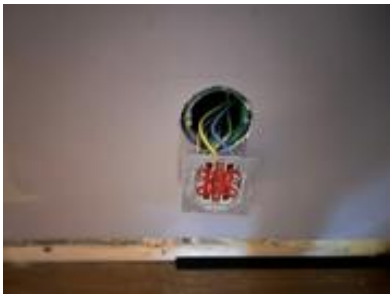
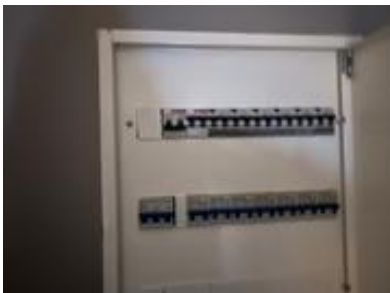
Historikk på anlegget er ukjent. Taklamper virker ikke. Det er løse stikk i boligen uten deksel. Her er det berøringsfare. Det foreligger ikke dokumentasjon på anlegget eller utført arbeid. Det må påregnes store reparasjoner og vedlikehold av anlegget.

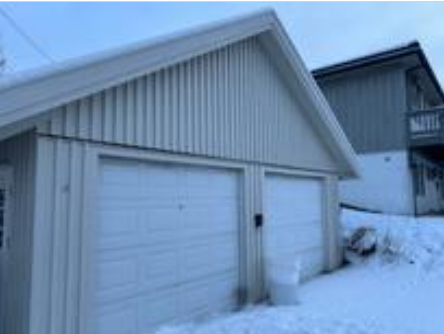
Garasje oppsatt i trekonstruksjoner. Garasjebygg er felles med nabo.

Bygget er ikke tilstandsvurdert ihht Forskrift til avhendingslova og NS3600. Dette er kun en enkel beskrivelse.
