Øverst på Fjellhamar

Naturskjønt og fredelig  
- innerst i rolig blindvei

ØSTAGLØTTVEIEN 10C

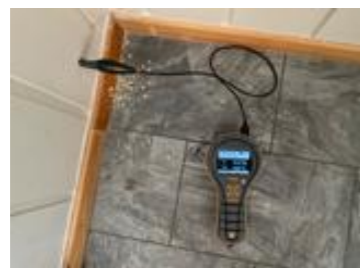
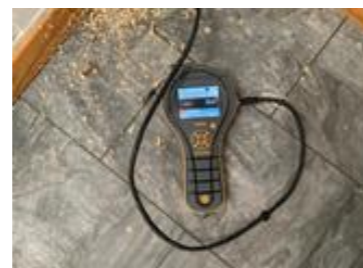
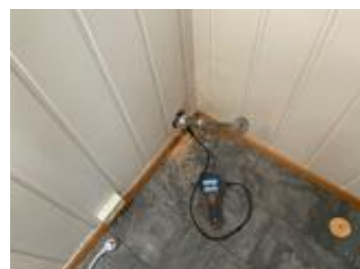
Ved oppbygging av nye løsninger bør det brukes fuktsikre konstruksjoner i henhold til gjeldende forskriftskrav og anbefalinger fra SINTEF Byggforsk for rom under terreng.

Forhøyet fuktighet i lukkede konstruksjoner gir økt risiko for mugg- og sopp utvikling, spesielt der det er organiske materialer og begrenset uttørring. Det anbefales å vurdere tiltak som fjerning av utføring. Dersom rommet skal benyttes til opphold, må konstruksjonen bygges opp med riktig fuktsikring, god ventilasjon og oppvarming. Forholdet kan også indikere svakheter ved drenering og bør ses i sammenheng med bygningens ytre fuktsikring. Fagkyndig vurdering anbefales før eventuelle tiltak iverksettes.

- Rom under terreng: Det er gjennom hulltaking påvist høyt fuktnivå inne i trekonstruksjonen i hulltakingen, men ikke påvist fuktskader i dette området. Høy luftfuktighet kan over tid føre til muggvekst eller sverting av materialer. Samtidig kan materialer og konstruksjoner bli ødelagt. Måling i treverk (svill) viste 24,6 % fuktinnhold, som ligger svært nært fibermetningspunktet (ca. 28 % = vått) og langt over akseptabel grense for tørt treverk (15–16 %). Fuktverdien indikerer at treverket er nært mettet av vann, og funnet bekreftes visuelt av misfarging på svillen i konstruksjonen. Konstruksjonen er oppført direkte mot

betongmur/betongplate under terreng, og det er sannsynlig at fukt transporteres kapillært fra plate eller mur.

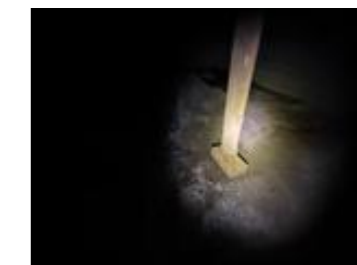
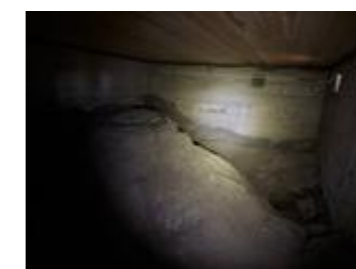
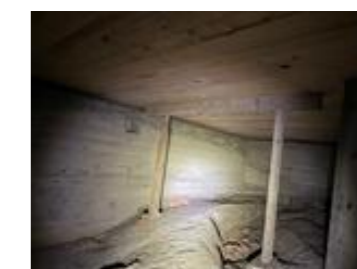
### TO 2 Kryp kjeller

Provisoriske understøttelser kan gi usikkerhet knyttet til utførelse, men det er ikke registrert forhold som tilsier akutt behov for tiltak.

Det er ikke behov for umiddelbare tiltak basert på observasjoner, men det anbefales å holde kjelleren under jevnlig oppsikt og vurdere tiltak som kan bedre klimaet i kjelleren. Slike tiltak kan være plast og isolasjon mot bakken. Det anbefales også å fjerne organiske materialer fra slike kjellere,

- Kryp Kjeller: Det er stedvis påvist fuktnivå som tilsier at konstruksjonen kan ha fuktskader. Det er manglende fuktsperre på bakken. Det er påvist noe provisoriske understøttelser av etasjeskiller.

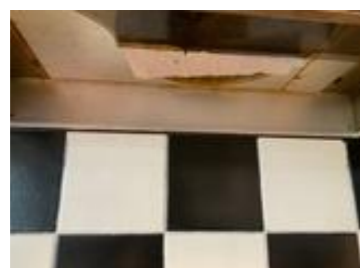
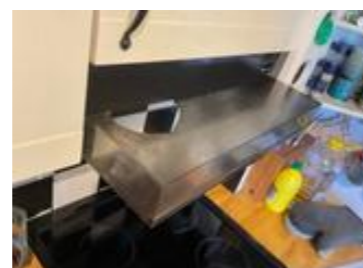
Uttrekkbart deksel ved ventilator er av eldre dato og fremstår slitt. Det er registrert sprekkdannelser i dekselet, og funksjonen som oppsamler/avtrekksflate vurderes som svekket.

Skader og svekket funksjon kan redusere evnen til å samle opp os og fett fra matlaging, noe som kan gi økt tilsmussing av omkringliggende overflater og redusert effekt av ventilasjonen. Det anbefales utskiftning eller oppgradering av ventilator/deksel for å sikre tilfredsstillende funksjon.
