Meget innholdsrik
enebolig over 2 etasjer

VESTHELLINGA 18

Adresse: Vesthellinga 18, 1727
SARPSBORG

Tilstandsrapport

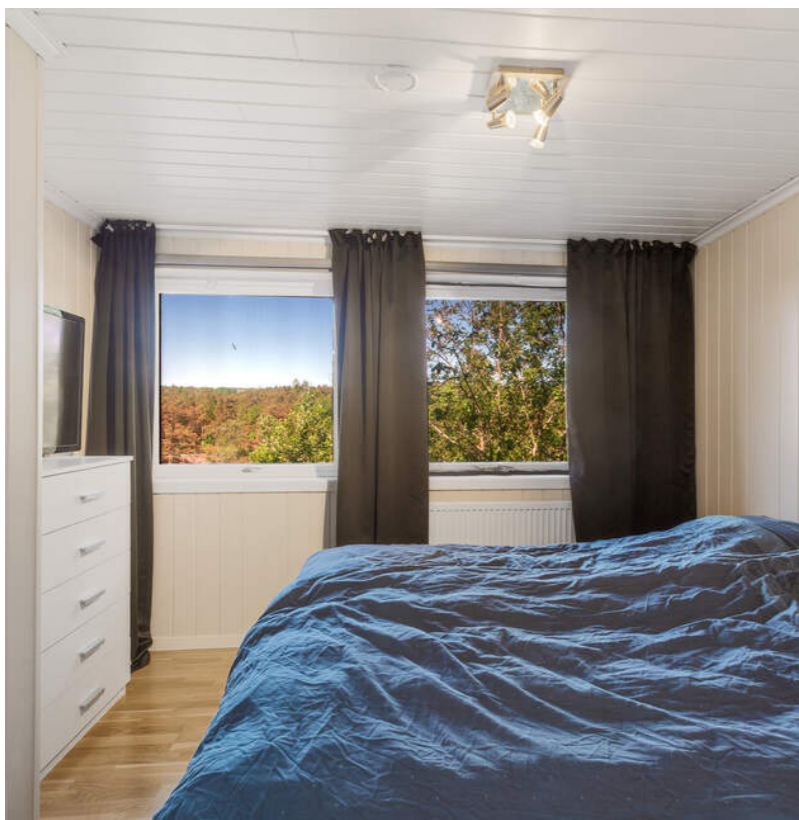
U. ETASJE

Etasjen har to soverom hvorav ett med gulvvarme.

Etasjen har to soverom hvorav ett med gulvvarme. Badet har gulvvarme, vegghengt toalett, servant med underskap, speilskap og dusjsone.

Det foreligger godkjente og byggemeldte tegninger, men det er avvik fra disse:
Noe endringer på rom inndeling i U.etg.

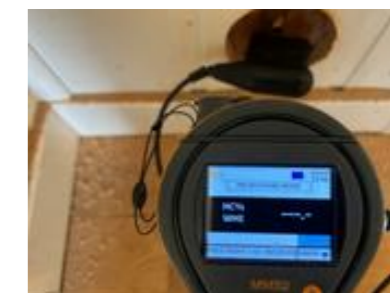
U. ETG > BAD

Målinger her er under dette og fuktmåling har gode lave verdier.

Treverk skal ha fuktinnhold lavere enn 15 vektprosent. I treverk med fuktighet over 17 vektprosent øker faren for råte og muggsoppvekst dramatisk. Hvis fuktinnholdet ligger over 20 vektprosent, er allerede muggsoppen dannet. Fibermetningsgrad for treverk er 28 vektprosent

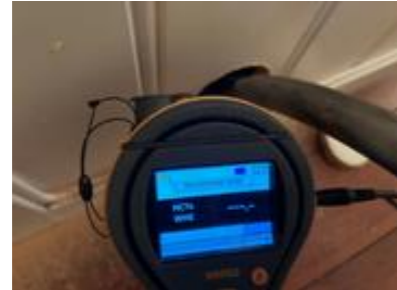
1. ETASJE > KJØKKEN

Tilstand settes med tanke på alder. Noe bruksslitasje med stedvise merker. Noe fuktmerker.

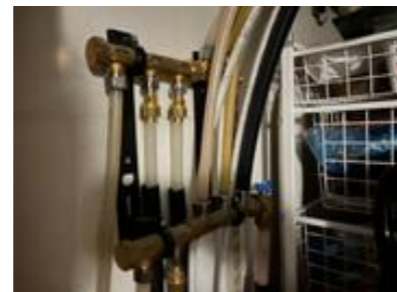
TG 2 Avløpsrør

Beskrivelse

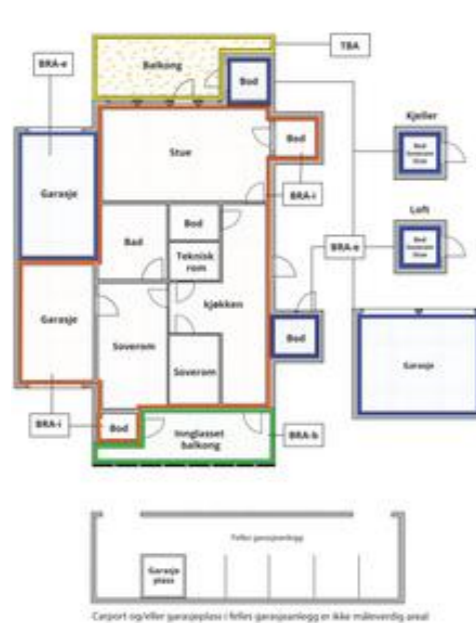
BRA = BRA-i + BRA-e + BRA-b

Bruksarealet for bygningen er bruttoarealet minus arealet som opptas av yttervegger.

Internt bruksareal (BRA-i)	Arealet innenfor boenheten(e)
Eksternt bruksareal (BRA-e)	Arealet av alle rom utenfor boenheten(e) og som tilhører denne, slik som for eksempel boder
Innglasset balkong/stiv (BRA-b)	Arealet av innglasset balkong, veranda eller altan når denne er tilknyttet boenheten(e)
Terrasse- og balkongareal (TBA)	Arealet av terrasser, åpne balkonger og åpen altan tilknyttet boenheten(e)
Gulvareal (GUA)	Er sum av BRA (bruksareal) og ALH (areal med lav takhøyde). Areal med lav takhøyde (ALH) er ikke måleverdig areal, som skyldes skråtak og lav himlingshøyde. GUA kan opplyses i markedsføring der det er aktuelt for den konkrete boligen og kun sammen med BRA-i, for eksempel der gulvflaten har en verdi og har funksjon ved møblering og bruk av rommene. Ikke innredet areal som kaldloft, måles og oppgis normalt ikke.

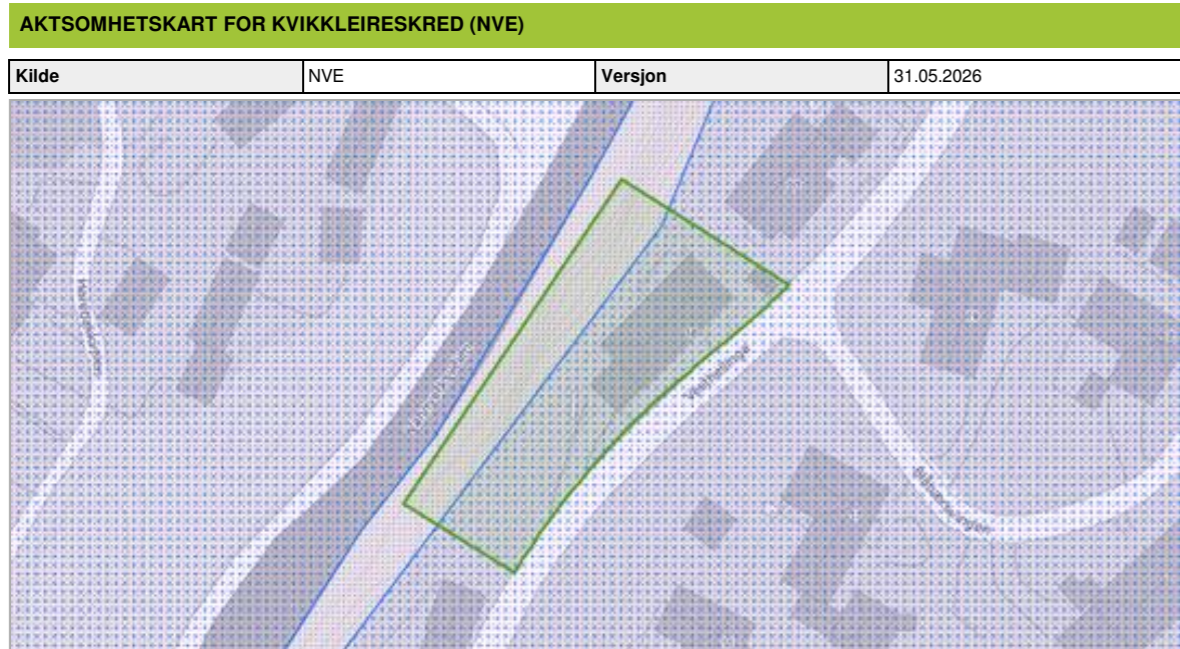
Om datasettet

Analyseområdet/Eiendommen ligger helt eller delvis innenfor kartlaget 'Aktsomhetskart for kvikkleireskred'. Kartlaget er utviklet av NVE og tar hensyn til både løsmassene og terrenget. Dersom planlagte tiltak ligger innenfor aktsomhetsområde for kvikkleireskred, må man gå videre i prosedyren i NVE veileder 1/2019. Metodikken aktsomhetskartet bygger på, identifiserer mulige løseområder for kvikkleireskred. NVE vurderte at aktsomhetskartet også markerer i tilstrekkelig grad hvor det kan være fare for skade fra utløp fra et kvikkleireskred. Det er dermed ikke nødvendig å vurdere fare for utløp utenfor aktsomhetskartet. Unntaket er der det ligger utløp fra registrerte faresoner utenom aktsomhetsområdet, dette må i så fall følge prosedyren i NVE veileder 1/2019 videre fra steg 4. For tiltak innenfor 'aktsomhetskart for kvikkleireskred' krever kommunen geoteknisk vurdering for alle tiltak som kan få betydning for områdestabiliteten. For mindre tiltak med neglisjerbar betydning for områdestabiliteten henviser kommunen til NVEs veileder 1/2019 vedlegg 2, men for nye bolighus evt. også mindre bygninger med større skjæringer/fyllinger, større VA-arbeid og andre terrengarbeid vil kommunen sammen med søknad om byggetillatelse rutinemessig kreve geoteknisk vurdering. For å sikre god kvalitet på den geotekniske vurderingen krever kommunen at vurderingen blir utført av et foretak som minst kan erklære ansvar i tiltaksklasse 2. Prosjektering av geoteknikk er et eget ansvarsområde. Se link: [NVE](https://www.nve.no/) (https://www.nve.no/)

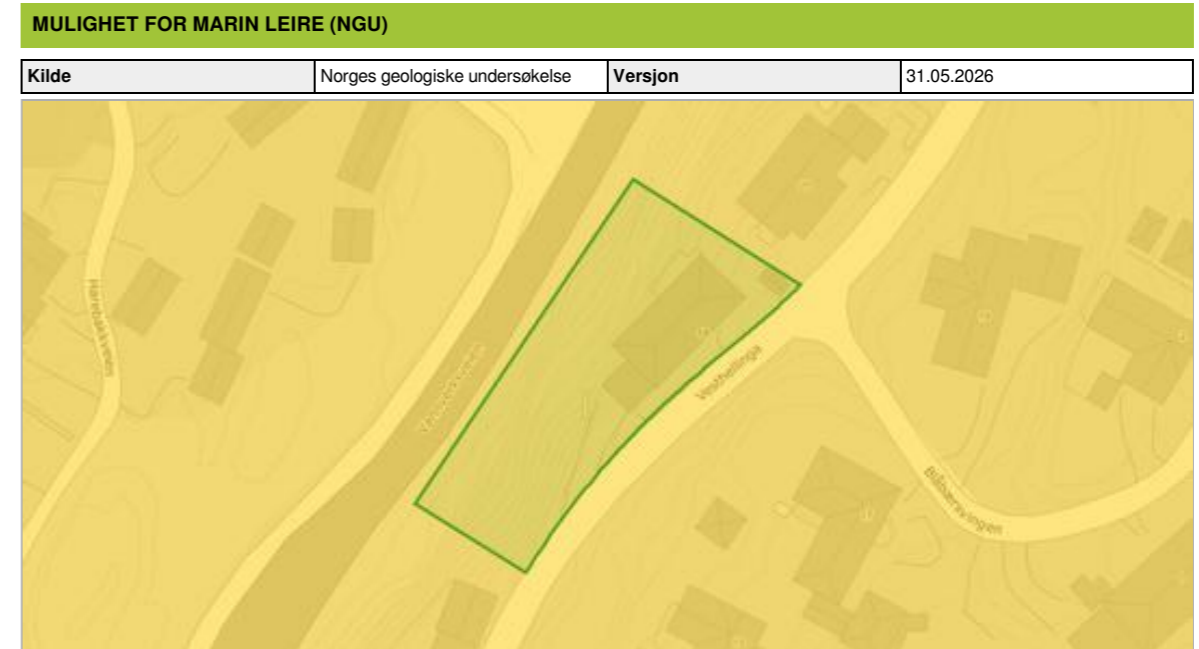
Om datasettet

Analyseområdet/Eiendommen ligger helt eller delvis innenfor kartlaget 'mulighet for marin leire' fra Norges Geologiske Undersøkelse (NGU). Kartlaget viser hvor det potensielt kan finnes marin leire - enten oppe i dagen eller under andre løsmassetyper. 'Mulighet for marin leire' inndeles i svært stor, stor, middels, svært stor men sammenhengende/lynt, liten, stort sett fraværende eller ikke angitt. De ulike klasser er vist i ulike blåtoner/hvit. Blå skraver gis løsmassetyper der lokale/tynde forekomster av marin leire kan forventes. Områdene over 'marin grense' vises med tynn svart skraver, og disse kan det generelt ses bort fra mht. forekomst av marin leire. Kommunen har valgt å legge vekt på NVEs kartlag 'Aktsomhetskart for kvikkleire' siden dette kartlaget gjør en sammenstilling av de områdene med mulighet for marin leire som samtidig er bratte nok til at kvikkleireskred kan utløses. Kommunen vil som hovedregel ikke kreve geoteknisk vurdering iht. plan- og bygningsloven § 28-2 for tiltak omfattet utelukkende av kartlaget 'mulighet for marin leire', men byggherre bør være særlig oppmerksom på at det kan være utfordrende grunnforhold og at lokalstabiliteten bør prosjekteres nøye. Se link: [Norges Geologiske Undersøkelse](https://www.ngu.no/) (https://www.ngu.no/)

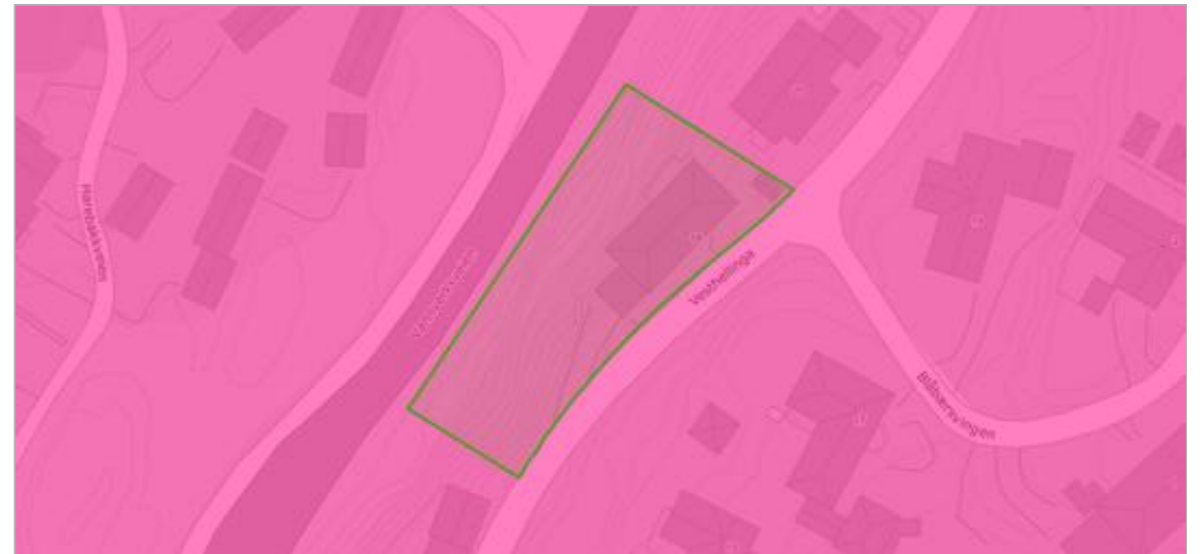
RADON aktsomhet (NGU)

Analyseområdet/Eiendommen ligger helt eller delvis innenfor kartlaget 'RADON aktsomhet' fra Norges Geologiske Undersøkelse (NGU). Kartlaget viser hvilke områder i Norge som trolig er mer radonutsatt enn andre. Kartlaget er basert på geologi og inneluftmålinger av radon. Inneluftmålinger er fra DSA sin nasjonale database, og geologi er fra NGU sine berggrunns- og løsmassedatabaser. Der hvor et område er klassifisert som 'høy aktsomhet' er det beregnet at minst 20% av boligene har radonkonsentrasjoner over 200 Bq/m³, med 70% statistisk sikkerhet. Der hvor et område er klassifisert som 'middels til lav aktsomhet' er det beregnet at opp til 20% av boligene har radonkonsentrasjoner over 200 Bq/m³, med 70% statistisk sikkerhet. Der hvor det ikke er nok data, eller hvor det ikke er nok statistisk sikkerhet for å beregne aktsomhet for radon, er områder klassifisert som 'usikker aktsomhet'. Alunskifer er tilknyttet forhøyde radonkonsentrasjoner. Områder hvor det finnes alunskifer er klassifisert som 'særlig høy aktsomhet'.

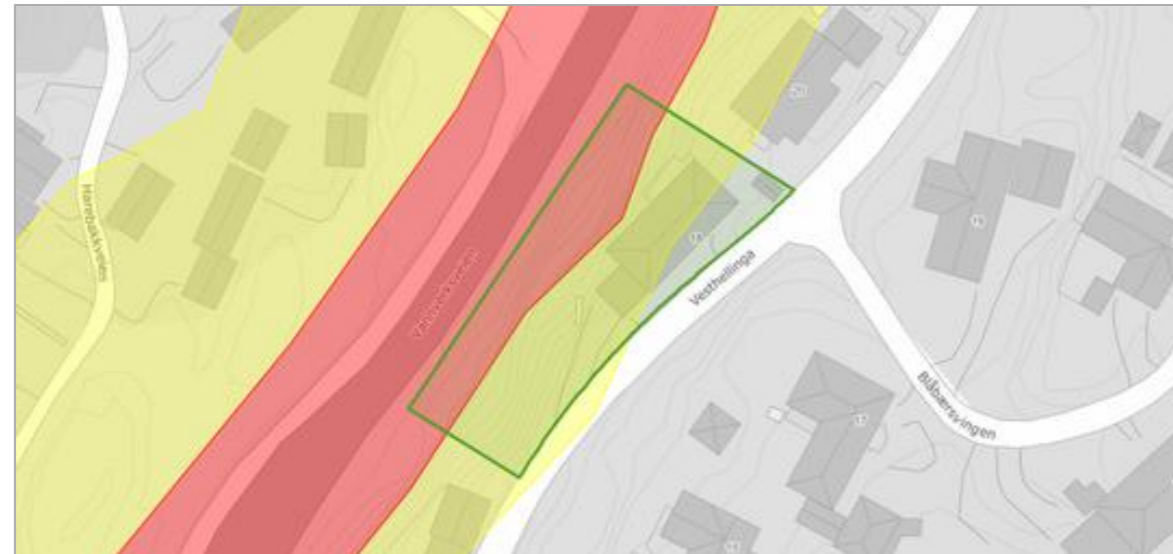
STØYKARTLEGGING VEG ETTER T-1442 (Statens vegvesen)

Analyseområdet/Eiendommen ligger helt eller delvis innenfor kartlaget 'Støykartlegging veg etter T-1442' fra Statens vegvesen. Kartlaget inneholder støyvarselkart, som er utarbeidet etter 'Retningslinje for behandling av støy i arealplanlegging (T-1442)'. Støyvarselkartene viser beregnet rød (Lden>65dB) og gul (Lden>55dB) støysoner langs riks- og fylkesveg. Støyvarselkartene fra Statens vegvesen viser en prognosesituasjon 15–20 år fram i tid. Det vil si at trafikkvolum (ÅDT), som er en av de viktigste parameterne i støyberegningsmodellen, er fremskrevet (basert på prognoser) til oppgitt beregningsår. Beregningshøyden er 4 meter.

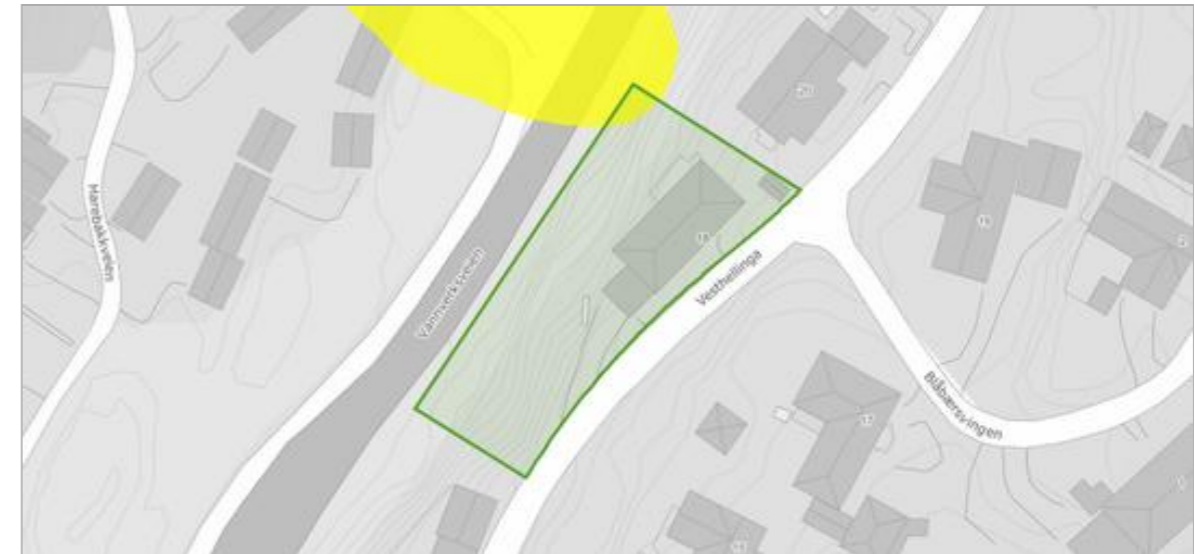
STØYSONER FOR KOMMUNALE VEIER

Analyseområdet/Eiendommen ligger helt eller delvis innenfor kartlaget 'Støysoner for kommunale veier' utarbeidet ved støykartlegging i 2017 etter retningslinje for behandling av støy i arealplanleggingen (T-1442). Kartlaget viser gule og røde støysoner med grenseverdier hhv. >55dB og >65dB.

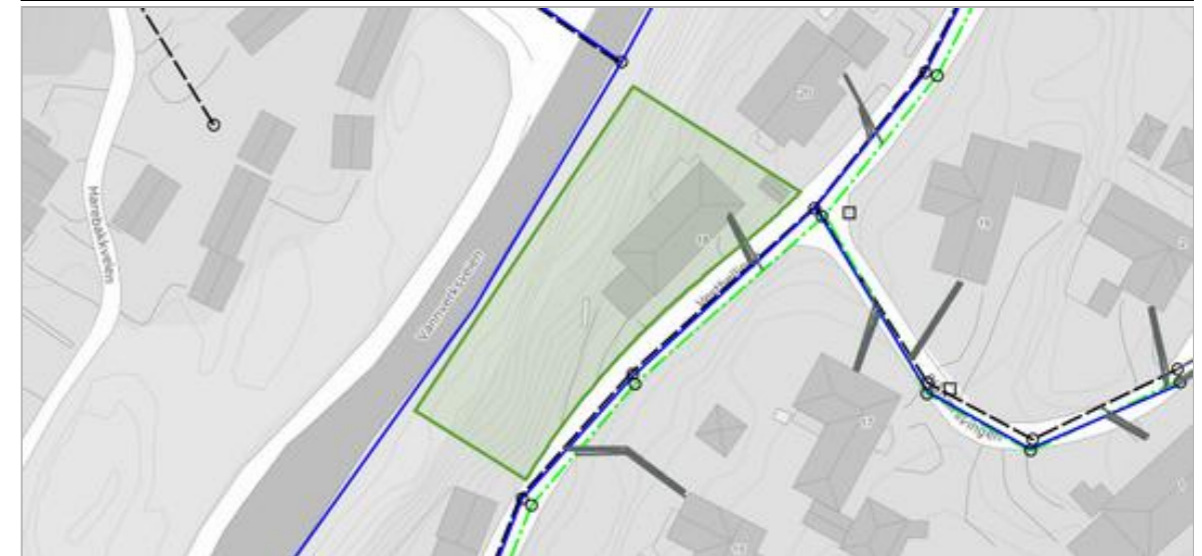
VA-LEDNINGER

Analyseområdet/Eiendommen berører kommunale VA-data. Ledningskartet viser det kommunale ledningsnettet som til enhver tid er i drift. Det vises også enkelte private ledninger. Det private nettet er registrert som grått.
