# PROAKTIV

STASJONSVEIEN 9

**Adresse:** Stasjonsveien 9, 3330 SKOTSELV

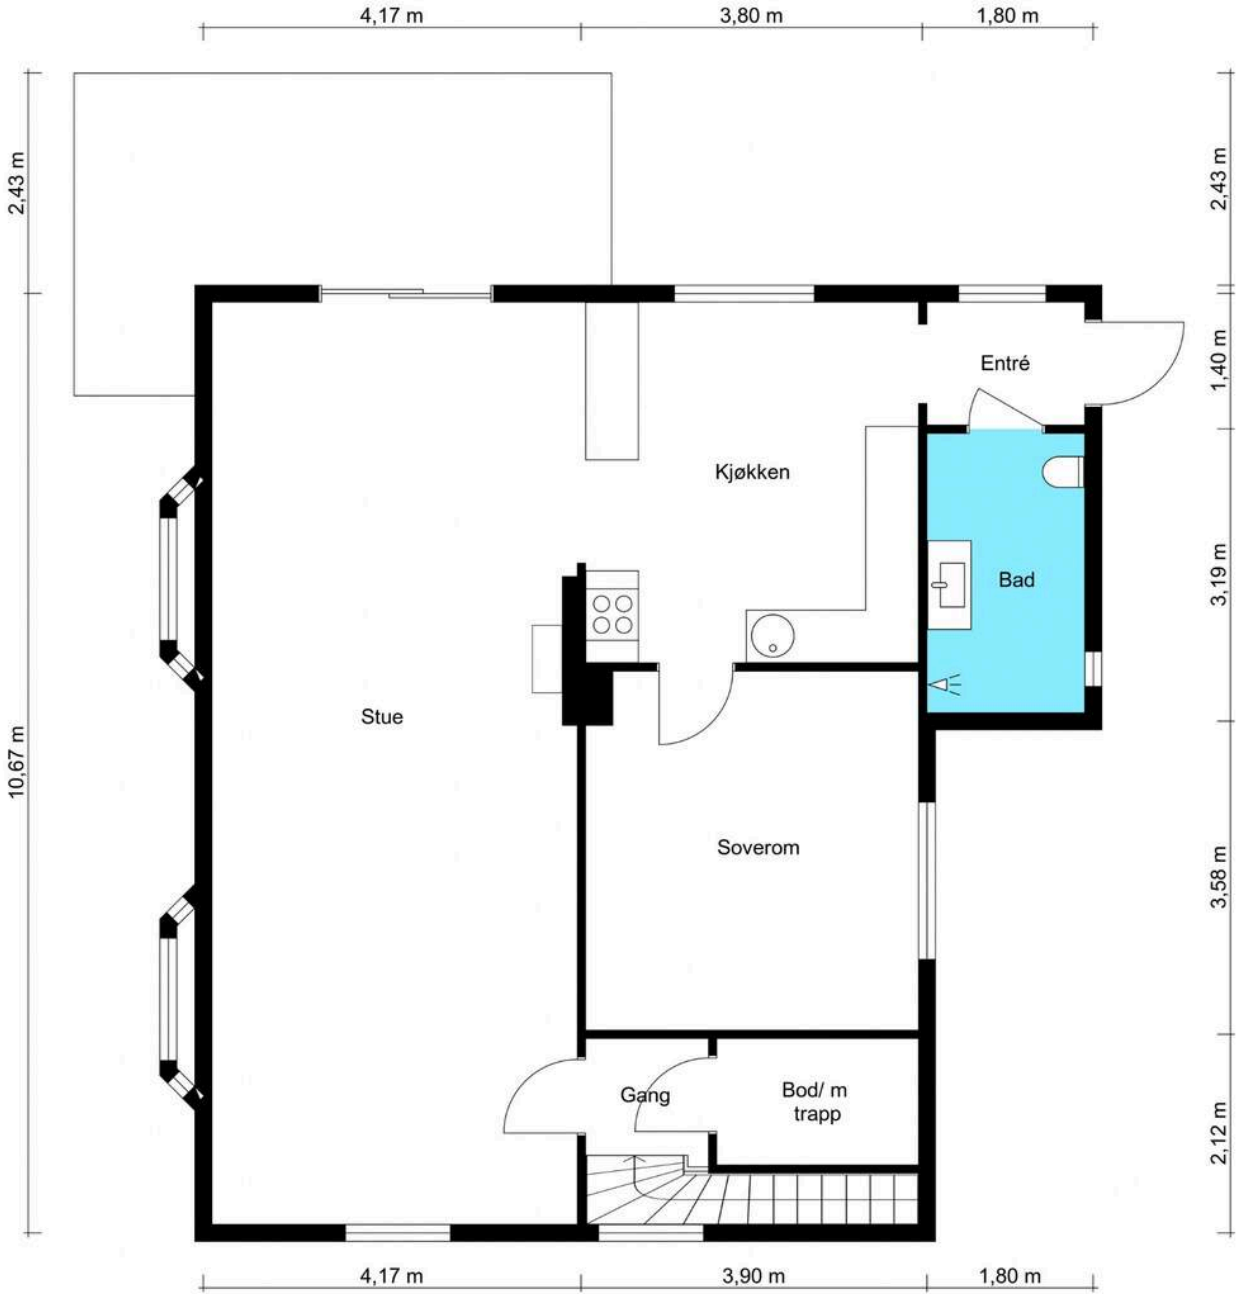
# PLANTEGNINGER

Plantegningen er kun en illustrasjon og er ikke målbar. Målene er innvendige, og avvik kan forekomme.

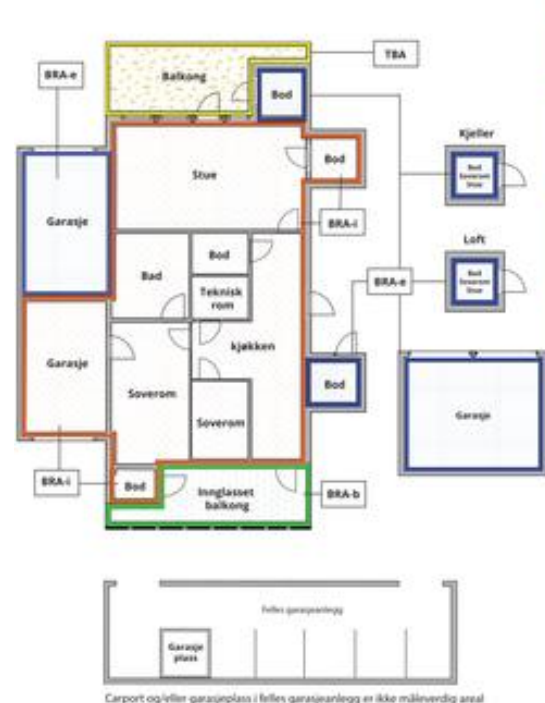
**BRA = BRA-i + BRA-e + BRA-b**

Bruksarealet for bygningen er bruttoarealet minus arealet som opptas av yttervegger.

| Internt bruksareal (BRA-i) | Arealet innenfor boenheten(e) |
| Eksternt bruksareal (BRA-e) | Arealet av alle rom utenfor boenheten(e) og som tilhører denne, slik som for eksempel boder |
