Moderne familiebolig over tre plan fra 2013

Barnevennlig og rolig
beliggende på Skjetten

HELLAVEIEN 59A

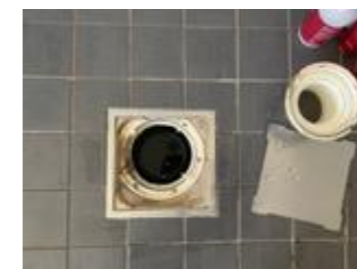
Det er plastsluk og banemembran med synlig utførelse ført ned i slukets klemring.

Sluket i dusjsonen

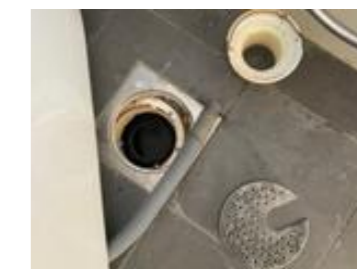
Sluket under badekaret

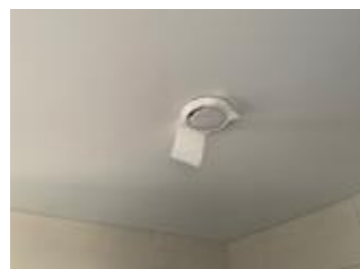
2.ETASJE > BAD/WC

Avtrekk via ventil i himlingen, tilknyttet ventilasjonsanlegget. Spalte mellom dørbblad og terskel for tilluft.

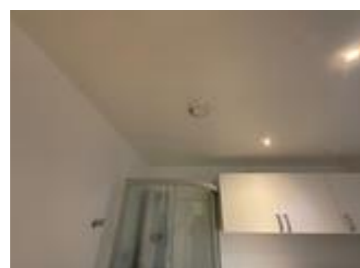
KJELLER > VASKEROM

Avtrekk via ventil i himlingen, tilknyttet ventilasjonsanlegget. Spalte mellom dørblad og terskel for tilluft.

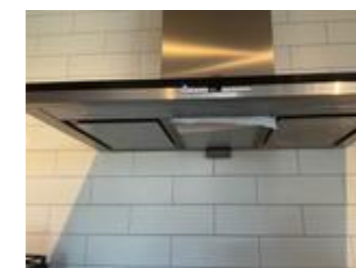
Det er kjøkkenventilator med avtrekk ut.

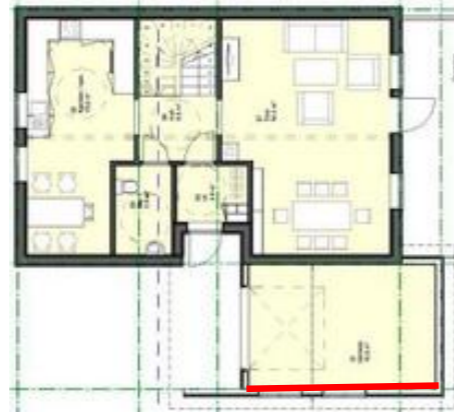
Plantegningen viser 1 etg. og garasje. Det er kjeller under 1 etg. Garasjen fundamentert på en betongplate. Betongplaten er festet til hovedbygget. I ytterkanten hviler den på en plasstøpt betongdrager som er understøttet av peler. (rød markering)

Ny eier av enebolig i Hellaveien 59A 2013 Skjetten har etter overtagelse oppdaget setninger i grunnen under og rundt garasjen. På befaring den 21.08.23 ble det målt at grunnen under garasjen har sunket med 45-50 cm i forhold til opprinnelig nivå. Det ble foretatt ny måling den 22.04.24. det ble ikke registrert utvikling i setningene ved 2 gangs måling.

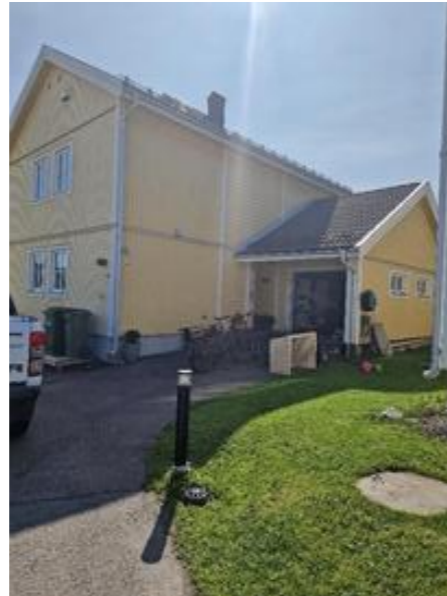
Bilde viser oversikt over garasjen fra fremsiden.

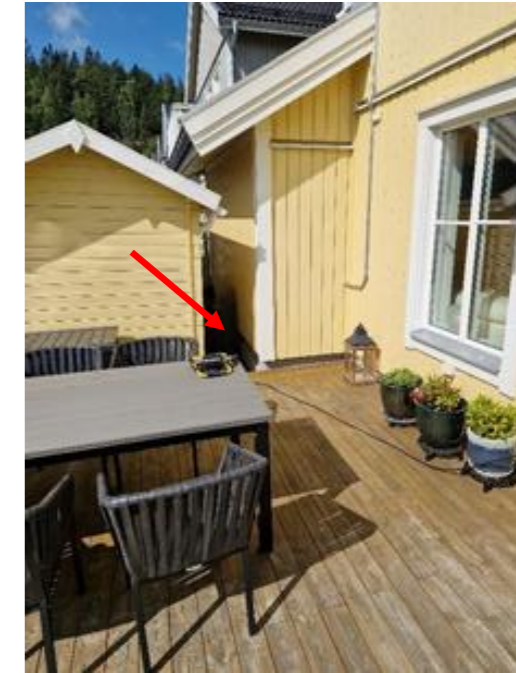
Bilde viser garasjen fra baksiden. Pil viser hvor det ble oppdaget at grunnen under garasjen har sunket.

Det er sunket noe masse under garasje. Det har blitt anbefalt av fagkyndige å fylle opp hulrommet. Garasjen har blitt målt opp med laser av fagkyndig og ingen setningsskader har blitt funnet.

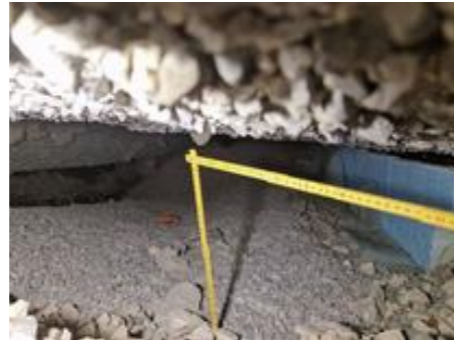
Grønn pil viser betongforsterkning/ plasstøpt drager. De røde pilene viser betongpeler som holder drageren oppe.
At garasjen er fundamentert på peler tyder på at problemet med ustabil grunn var kjent da garasjen ble bygget i 2012/13.

Garasjen er fundamentert på et støpt dekke som er understøttet av peler. Til tross for store setninger under og i terrenget rundt garasjen har det ikke oppstått skader eller setninger i selve garasjen. Det vurderes derfor at tilstrekkelig fundamentering av garasjen er i varetatt ved peling.

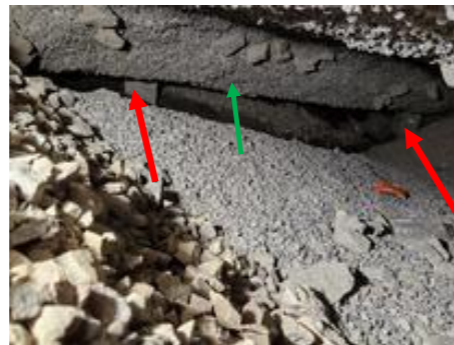
På langsiden av garasjen er den øvre delen av den plasstøpte betongdrageren synlig over bakkenivå.
Plenen langs langsiden og garasjen setningsskader.

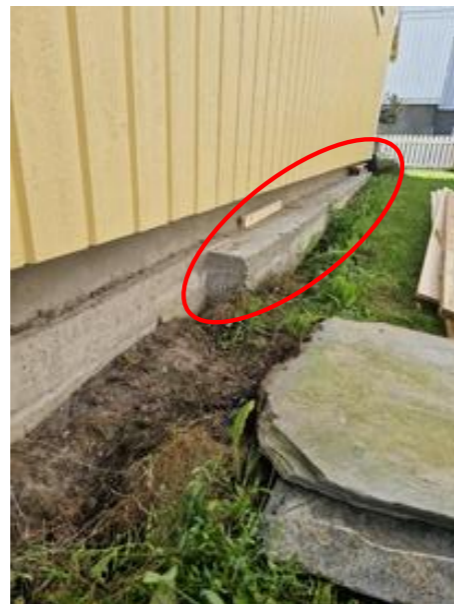
Betongdrageren er 54cm høy og er understøttet med betongpeler. Denne konstruksjonen ser ut til å fungere iht tiltenkt formål.

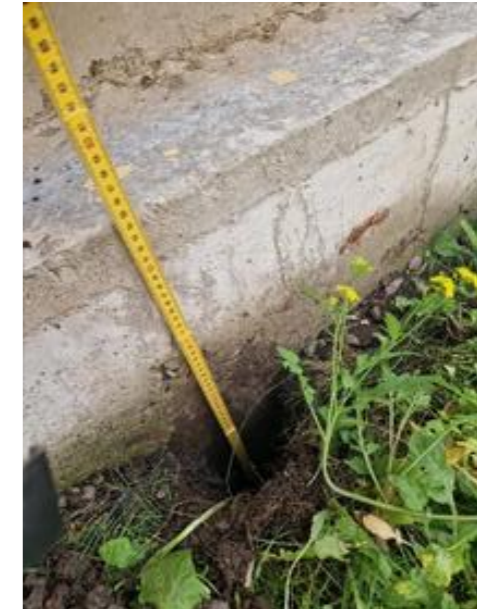
På fremsiden av garasjen er det synlige setninger i grunnen under asfalten.

Setninger i terrenget rundt garasjen har medført at innkjørsel i forkant av garasjen og en ute bod har fått setningsskader. Forholdet må utbedres.

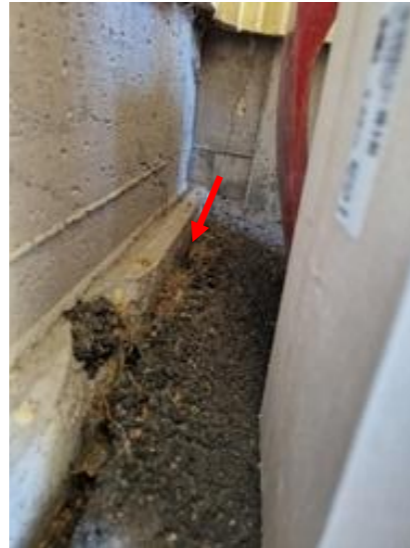
Det er sprekk i overgangen mellom betongdekke i garasjen og husveggen. Bevegelser her tyder på at det har vært noe bevegelse i konstruksjonen. Det har ikke oppstått sprekker av større betydning siden betongdekket holdes oppe av betongpeler.

Etter at bygget ble oppført i 2013 har det oppstått setninger under og rundt garasjen. Setningene under garasjen har ført til at det er noe oppsprekking/riss i forbindelsen mellom betonggulvet i garasjen og hovedhuset. Det er gjennomført to befaringer med 8 måneders mellomrom. Undertegnede har ikke kunnet registrere at det har vært utvikling i setningene i denne perioden.

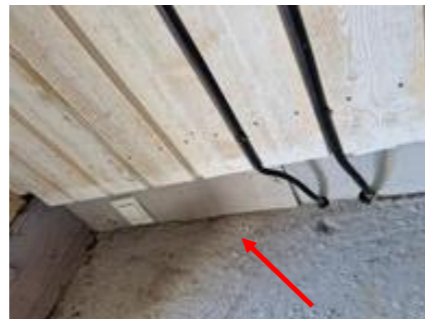
Snittegningen viser hvordan garasjen er koblet til hovedhuset.
