## HENRIK SØRENSENS GATE 12

Lekker 2-roms leilighet med en perfekt beliggenhet til i byen -  
tilbaketrukket i rolig gate, men med gangavstand til alt.  
Ingen dokumentavgift ved kjøp.

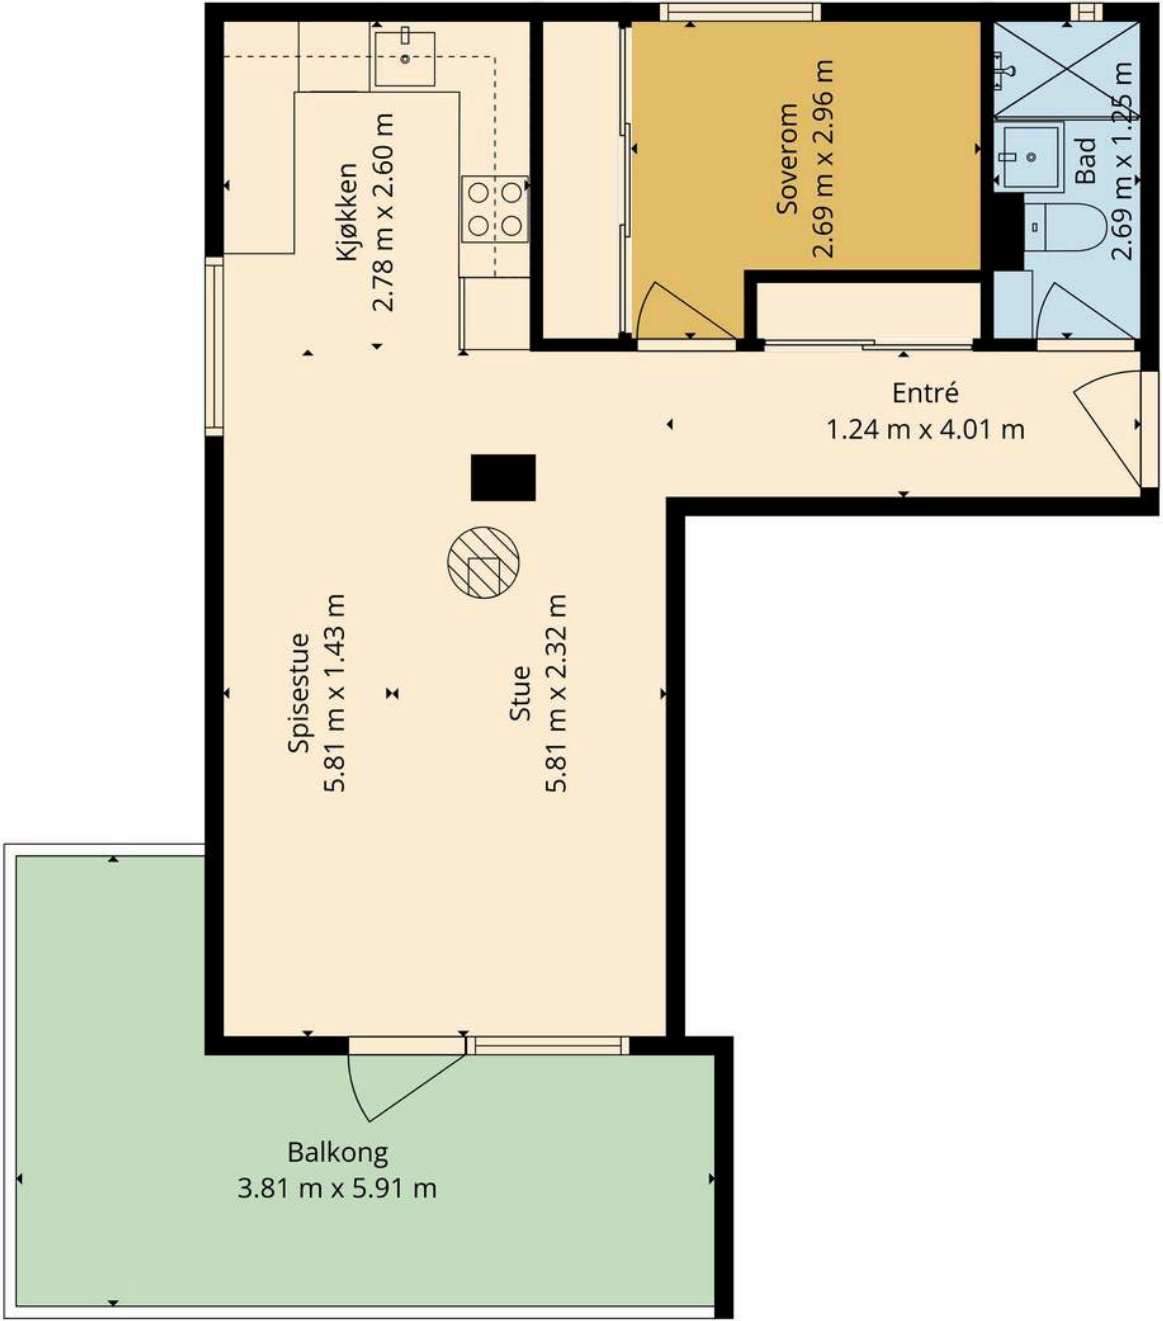
PLANTEGNING

Planskissen Er Ikke I Målestokk. Oppgitte Mål Er Innvendig Og Kan Ikke Betraktes Som Eksakte. Planskissen Er Kun En Illustrasjon Og Det Tas Ikke Ansvar For Evt. Feil

Det er avvik fra godkjente byggetegninger og dagens plantegning:  
- Dagens soverom var opprinnelig kjøkken.  
- Det er åpnet en vegg slik at kjøkken og stue i dag er i åpen løsning. Der hvor kjøkken ligger i dag med åpen løsning mot stue var opprinnelig soverom.
