PROAKTIV

PARADISBAKKENE 21

PARADISBAKKENE

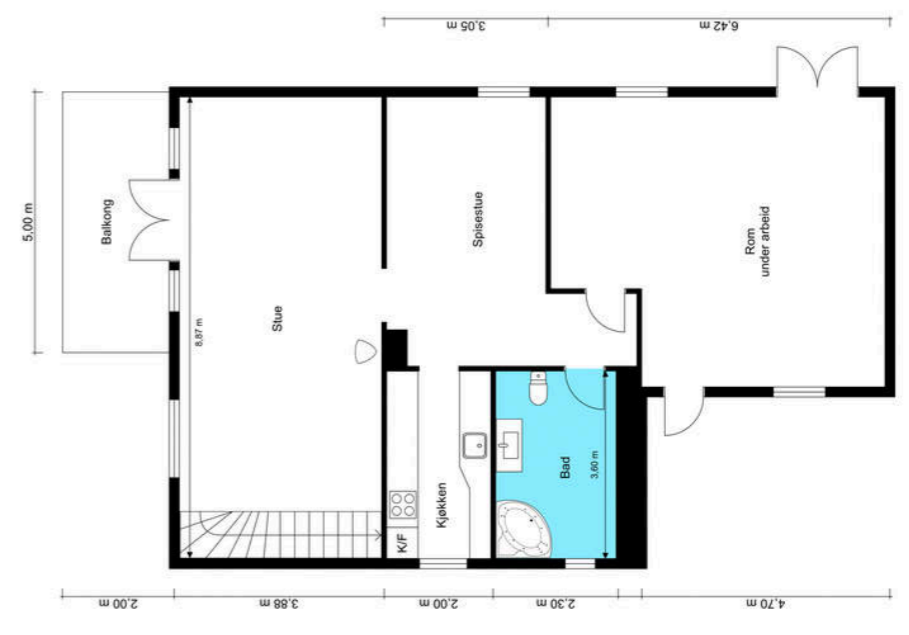
PLANTEGNINGER

Plantegningen er kun en illustrasjon og er ikke målbar. Målene er innvendige, og avvik kan forekomme.

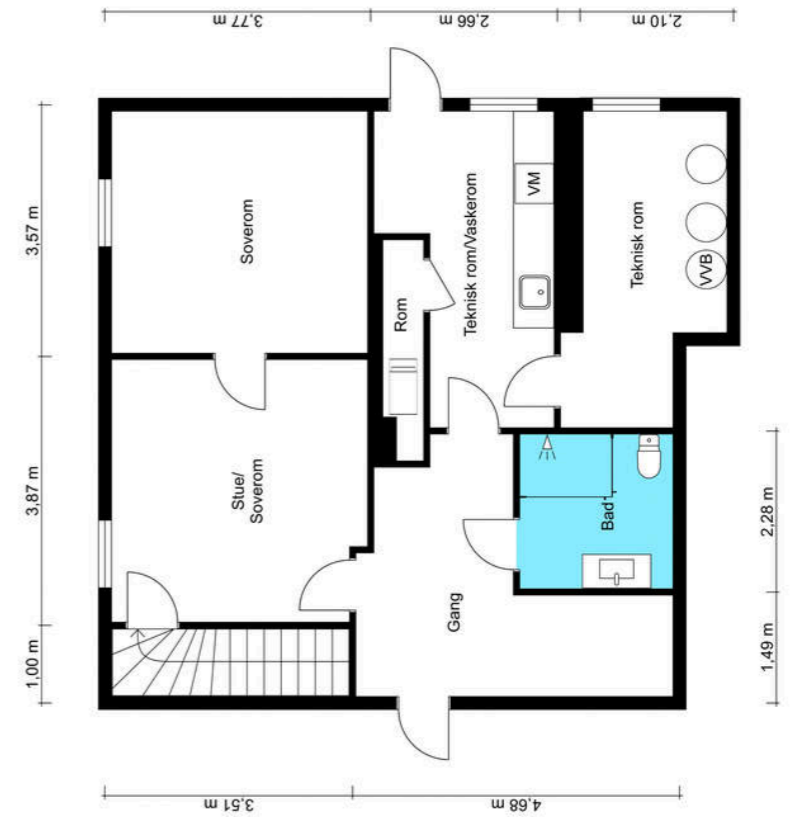
Plantegningen er kun en illustrasjon og er ikke målbar. Målene er innvendige, og avvik kan forekomme.

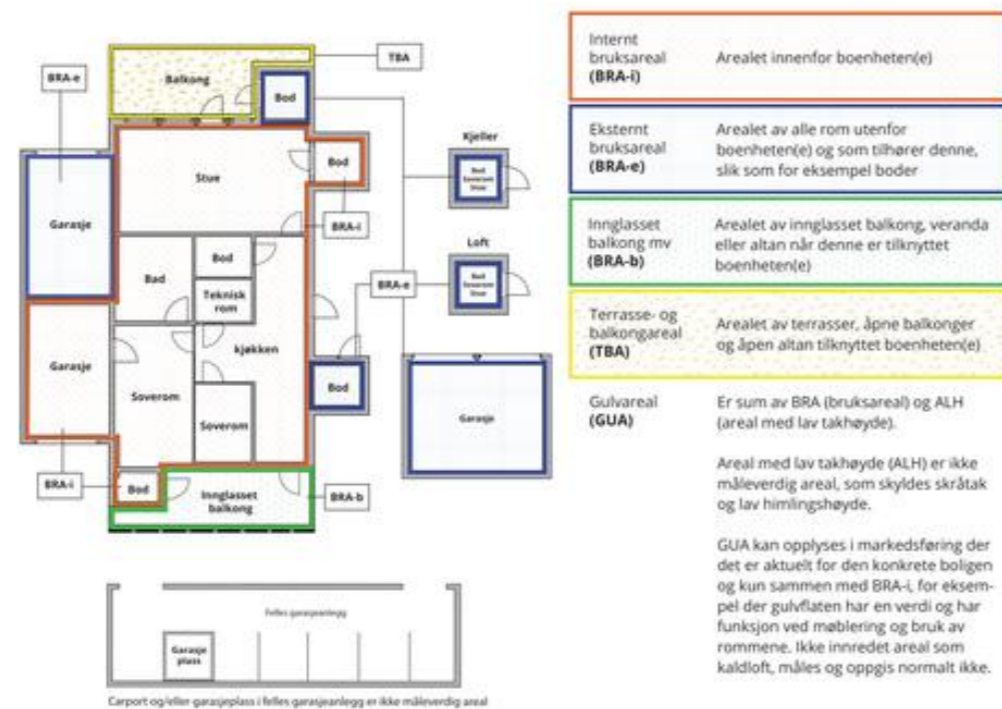
BRA = BRA-i + BRA-e + BRA-b

Bruksarealet for bygningen er bruttoarealet minus arealet som opptas av yttervegger.
