# PROAKTIV

## Komplett bolig | Dobbel garasje

GRYVJENE 34

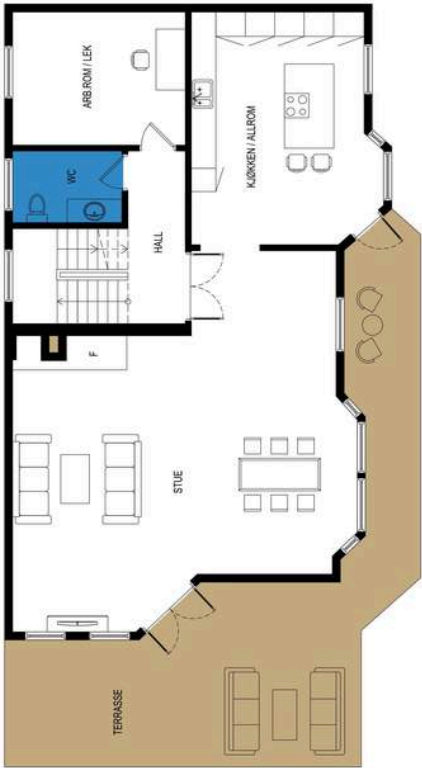
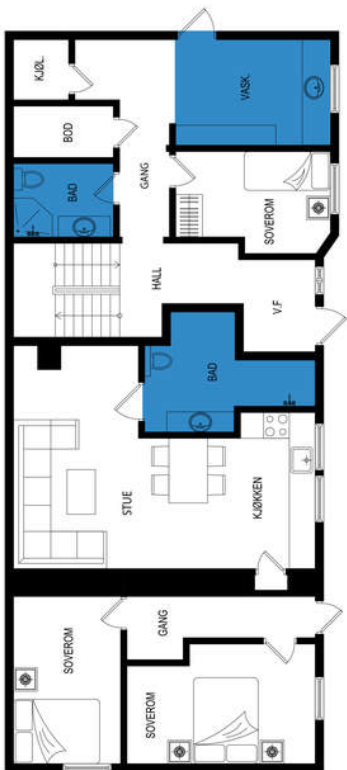
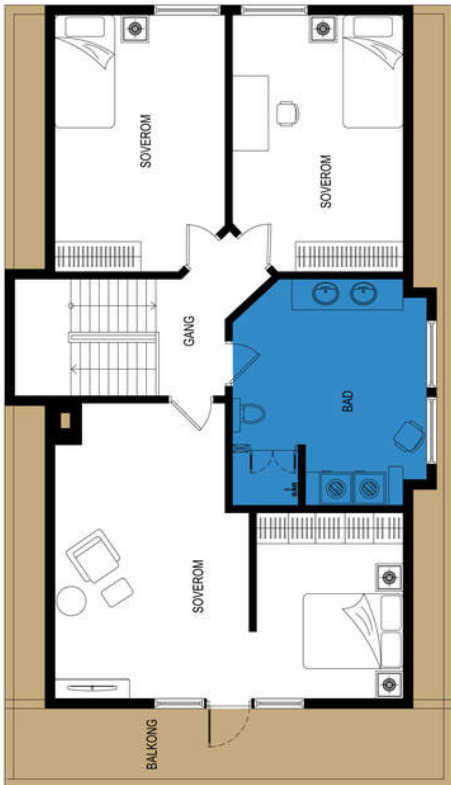
# PLANTEGNINGER

Angående underetasje: Det gjøres oppmerksom på at soverom ikke er bruksendret fra bod til soverom, at kjøkkenet er demontert, og at det er åpnet mellom stue og hall slik at hele etasjen er sammenkoblet idag

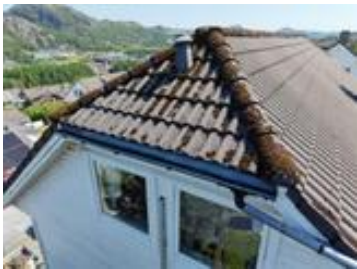
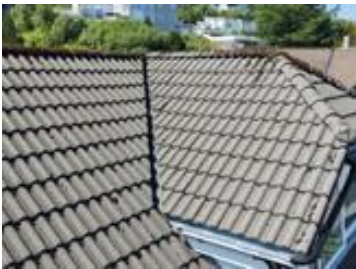
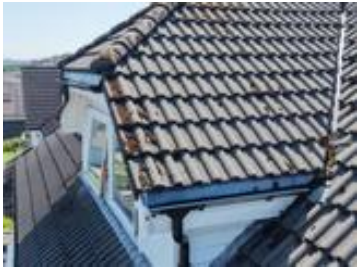
- Som følge av alder må det forventes redusert gjenværende brukstid og økende behov for vedlikehold. Mose kan holde på fuktighet, redusere uttørkingen av takflaten og over tid bidra til raskere nedbrytning av taktekkingen. Dersom taktekkingen får redusert tetthet, kan undertaket bli utsatt for økt fuktbelastning, med risiko for lekkasjer og følgeskader i underliggende konstruksjoner.

Mose anbefales fjernet med en skånsom metode som ikke skader taktekkingen. Det anbefales jevnlig kontroll av taktekkingen. Det må påberegnes fremtidig utskifting av taktekking og undertak planlegges på bakgrunn av alder og forventet gjenværende brukstid.

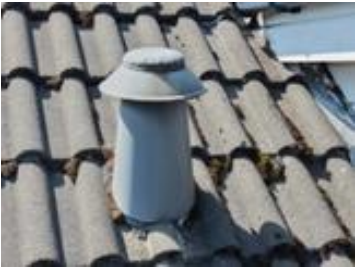
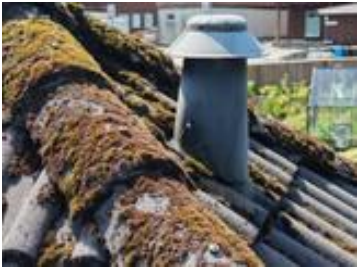
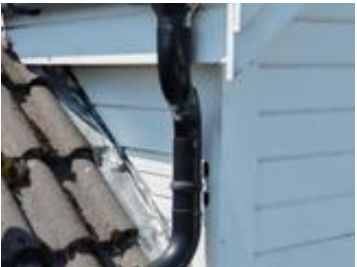
Takrenner, nedløp, beslag og takhatter bør kontrolleres og vedlikeholdes jevnlig. Skjøter, innfestinger, overganger og gjennomføringer bør undersøkes særskilt. Rengjøring og nødvendige lokale utbedringer bør utføres ved behov. Fremtidig utskifting må påregnes, men tidspunkt er det vanskelig å si noe om.

- Manglende snøfangere kan føre til ras av snø og is fra taket, med fare for skade på personer, eiendom og installasjoner.

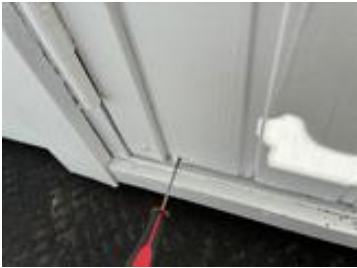
Påbegynnende råteskader balkongdør

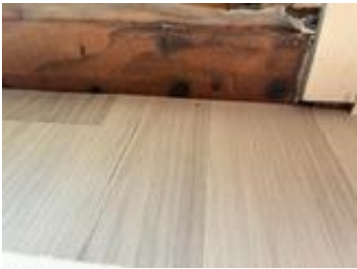
Fuktskjolder bunn svill balkongdør

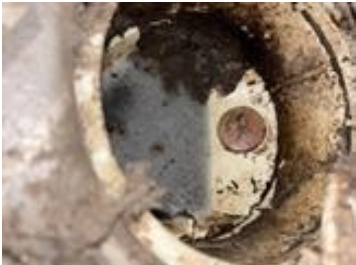
Sluk under skap ved vaskemaskin

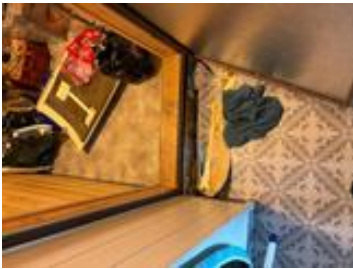
Registrert forhøyde fuktverdier i bunn skillevegg mellom bod og kjølerom.

Belegg på gulv er åpnet opp for uttørking
