Lys og luftig
2-roms med
nydelig fjordutsikt

GRIM SAXEVIKS VEG 1D

Selger har fått utarbeidet en tilstandsrapport for eiendommen. Rapporten er en teknisk gjennomgang av boligen og angir eventuelle byggetekniske avvik. I rapporten fremkommer det forhold som takstmannen mener kjøper må være særskilt oppmerksom på, herunder:

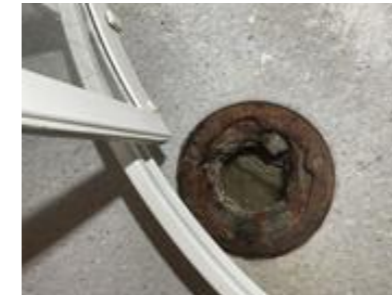
Bilde

Gulvbelegget er lagt under klemring i sluk.

Tilstandsgraden baseres på bakgrunn av alder, registrert tilstand og observert slitasje på sluk- og fuktsikringsløsning.

Det er registrert omfattende rustdannelse i sluket, noe som indikerer vesentlig materialmessig nedbrytning og økt risiko for funksjonssvikt.

Ved undersøkelser er det i tillegg registrert soppdannelse på innsiden av konstruksjonen, og lokal svikt i konstruksjonens fuktsikring kan ikke utelukkes.

Sluk og tilhørende fuktsikring vurderes å ha usikker restlevetid og økt risiko for ytterligere lekkasje eller svikt.

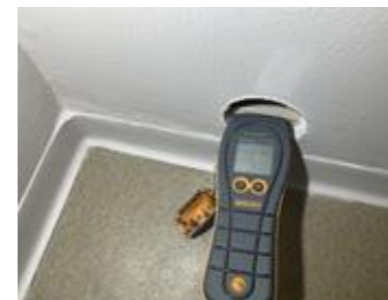
Bilde

Det er registrert avvik i konstruksjonsoppbygning, uten at det er påvist aktive fuktskader ved hulltaking.

Det er benyttet plast innvendig i veggkonstruksjonen, noe som kan hindre uttørring av eventuell fukt og medføre økt risiko for fukttekniske problemer. Ved inspeksjon er det observert soppdannelse mellom plast og platekledning, og det kan ikke utelukkes svikt i fuktsikring/tettesjikt.

Som ett fuktsikringstiltak anbefales det å etablere dusjkabinett på bad eldre enn 10år.
