5-roms
toppleilighet

ELGESETER GATE 13

VELKOMMEN TIL ELGESETER GATE 13

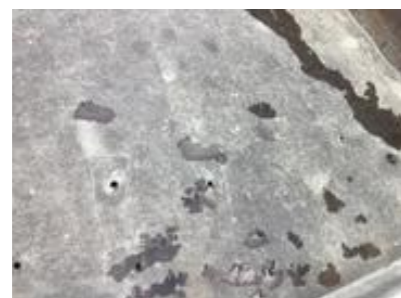
Bilde

Taket er tekket med skiferstein og båndteking på kobbhus. Det registreres skruer hull i båndteking under vindu på stue og en løs sten som ligger mot et kobbhus.. Det er ikke mulig å avdekke evt følgeskader eller om det er pågående lekkasje da påviste hull er utenfor knevegg. Ytterligere undersøkelse anbefales.

Løs sten som ligger mot ett kobbhus.

Hull i båndteking under vindu.

Taktekking og beslag: Taket er tekkt med skiferstein og båndteking på kobbhus. Det registreres skrue hull i båndteking under vindu på stue og en løs sten som ligger mot et kobbhus.. Det er ikke mulig å avdekke evt følgeskader eller om det er pågående lekkasje da påviste hull er utenfor knevegg. Ytterligere undersøkelse anbefales.
