Romslig og  
familievennlig  
4-roms leilighet

OTHILIENBORG TUNET 11

# NØKKEL- INFORMASJON

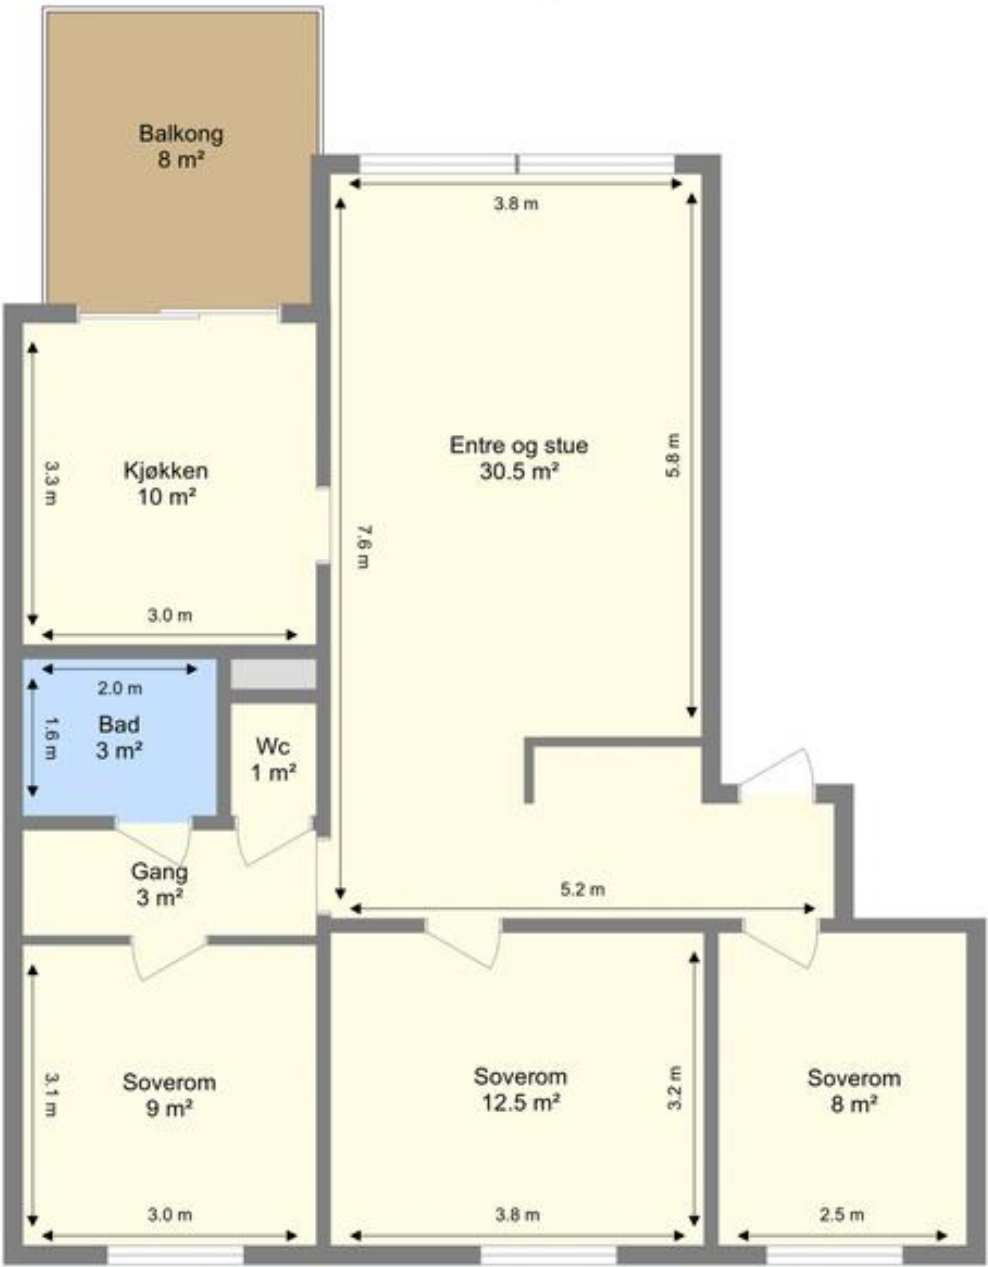
PLANSKISSE

Othilienborgtunet 11  
2. etasje

Bruksarealet inkluderer innvendige vegger og er større enn summen av rommenes gulvareal.  
Planskissen er en illustrasjon over rominndelingen, og er ikke i målestokk. Mindre avvik kan forekomme.

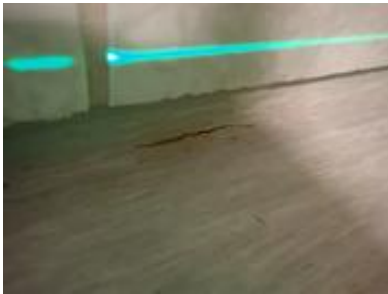
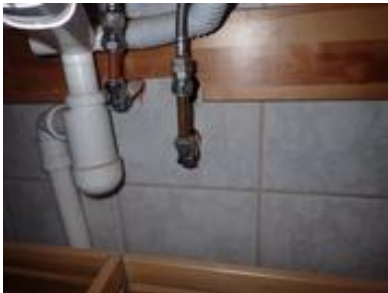
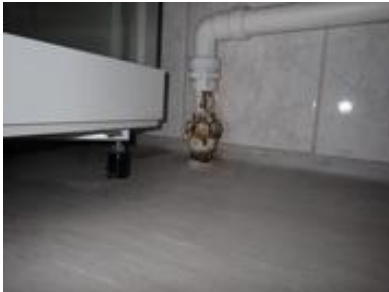
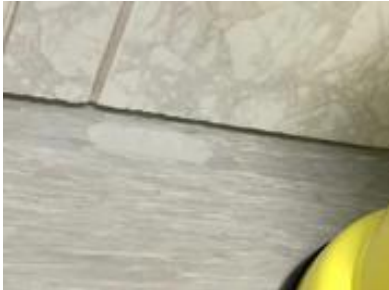
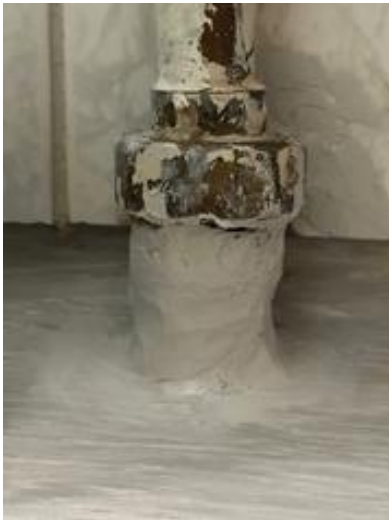
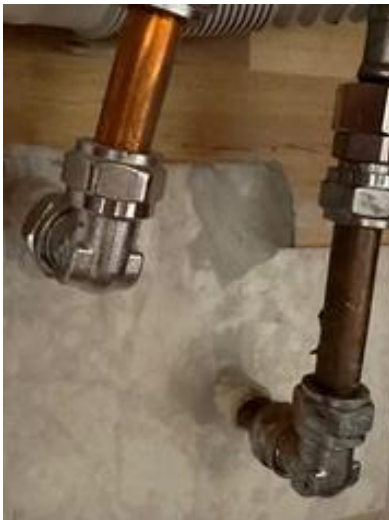
6.12 Våtrom: Bad

| Tilstandsgrad 2 settes med bakgrunn i at det er registrert sprekk i gulvbelegg ved dør inn til badet. | |

| Tilstandsgrad 2 settes med bakgrunn i at det er registrert skade i gulvbelegg som betyr at vannsikkerheten på rommet er påvirket. Videre bemerkes at at rørføringer i gulv/vegg ikke er tilfredsstillende tett og det vurderes at rommet har passert det som er forventet brukstid. | |
| Selger har sendt bildedokumentasjon på at sprekk i gulvbelegg og rørføringer i er tett med silikon som et forebyggende tiltak. | |

| For at avviket skal lukkes må belegget skiftes ut. Se punkt membran for ytterligere informasjon. | |
