## Delikat oppusset 3- roms andelsleilighet

THEODOR KOLLERS VEI 11C

# Tilstandsrapport

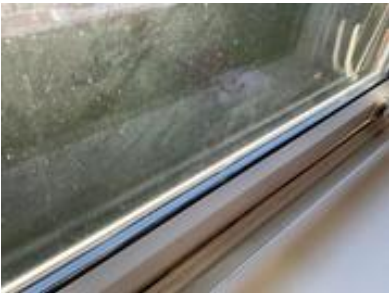
- Vurdering av avvik:**
- Det er påvist avvik rundt innsettsdetaljer, eldre silikonfuger.
  - Noen av håndtak er avskallet/mister maling.

- Konsekvens/tiltak**
- Det bør utføres utbedring av innsettsdetaljer og utskifting av eldre silikonfuger for å sikre tilfredsstillende tetting og hindre fuktinntrengning.
  - Konsekvensen av manglende utbedring er økt risiko for vannlekkasjer, fuktskader og redusert levetid på vinduene.
  - Det anbefales å utbedre eller skifte håndtak med avskallet maling for å hindre videre forringelse og sikre god funksjon.
  - Manglende vedlikehold kan føre til redusert levetid og dårligere brukervennlighet.

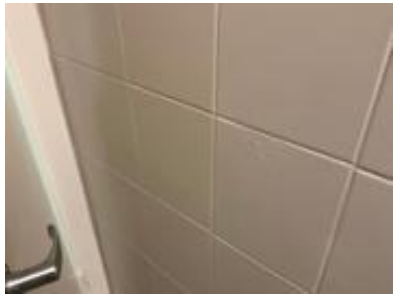
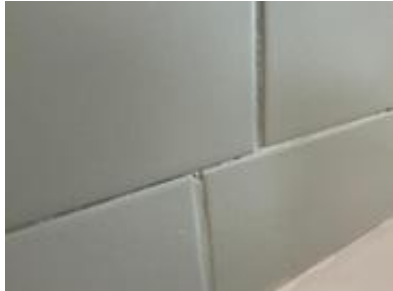
- Vurdering av avvik:**
- Det er påvist riss eller sprekker i flisfuger i våtsonen.

- Konsekvens/tiltak**
- Riss eller sprekker i flisfuger i våtsonen kan føre til at fukt trenger inn bak flisene. Dette øker risikoen for skjulte fuktskader, muggvekst og svekket konstruksjon over tid.
  - Riss/sprekker kan indikere bakenforliggende fuktskader, og konstruksjonen bør observeres jevnlig for å vurdere utvikling.
