Romslig og  
lyst rekkehus

BRUSEMYRTOPPEN 40B

Romslig og lyst rekkehus - Garasje - 3 soverom - Vestvendt balkong og terrasse med gode solforhold!

Befaringsdato: 11.02.2026    Rapportdato: 26.02.2026    Oppdragsnr.: 11411-2947    Referansenummer: AO7968

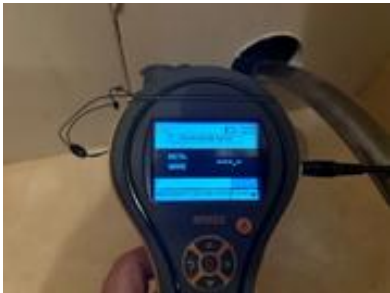
- Det er avvik:

Overvåk tildstand og hold underetasjen godt ventilert.
